Unidad de Investigación de Accidentes e incidentes Aéreos.

UIA-05-2015.

Informe final.

INFORME FINAL ACCIDENTE DEL HELICÓPTERO MATRÍCULA TG-POD

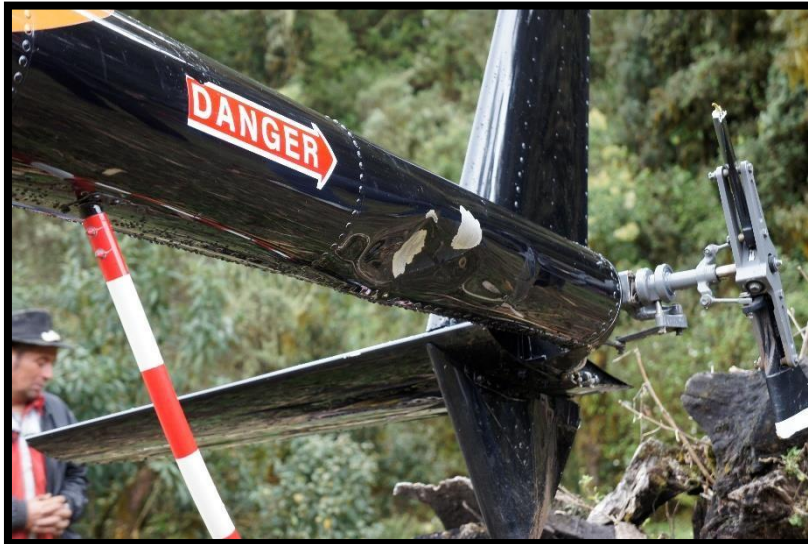
Fotografía No. 05
Vista de los impactos en el botalón de cola por las palas del rotor.

Los daños encontrados en el botalón de cola, palas del rotor de cola, estaban en concordancia con el hecho que el motor se encontraba encendido y emitía potencia al momento del impacto de las palas del rotor de cola.

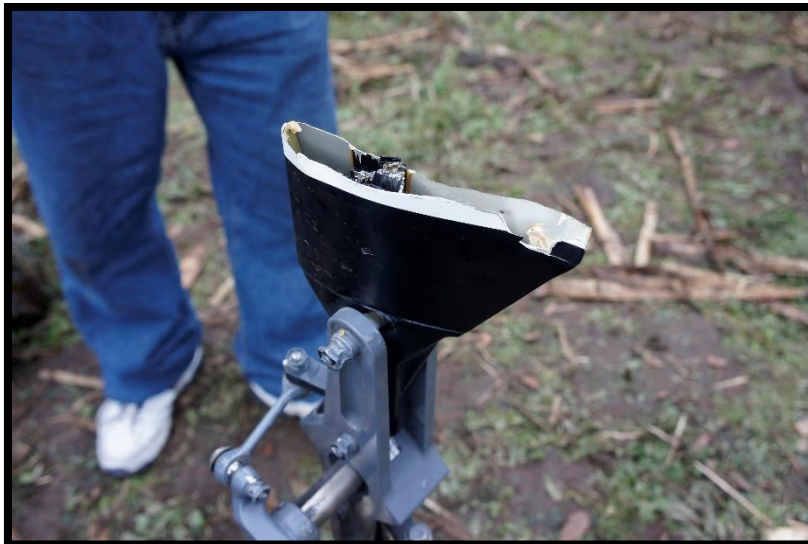
Fotografía No. 06
Vista de una de las palas fracturadas desde su raíz en el impacto.

El helicóptero se encontró con daños de consideración en la caja de 90° (grados), debido a las fracturas de su base con el botalón de cola y por el impacto a un obstáculo, las palas del rotor de cola fracturadas desde su raíz, los restos de las palas no fueron encontrados debido a que los pobladores de acuerdo a lo indicado por el piloto las tomaron, uno de los esquís se encontraba apoyado solamente en su parte trasera y la parte delantera al aire, quedando el helicóptero soportado sobre su esquís derecho.

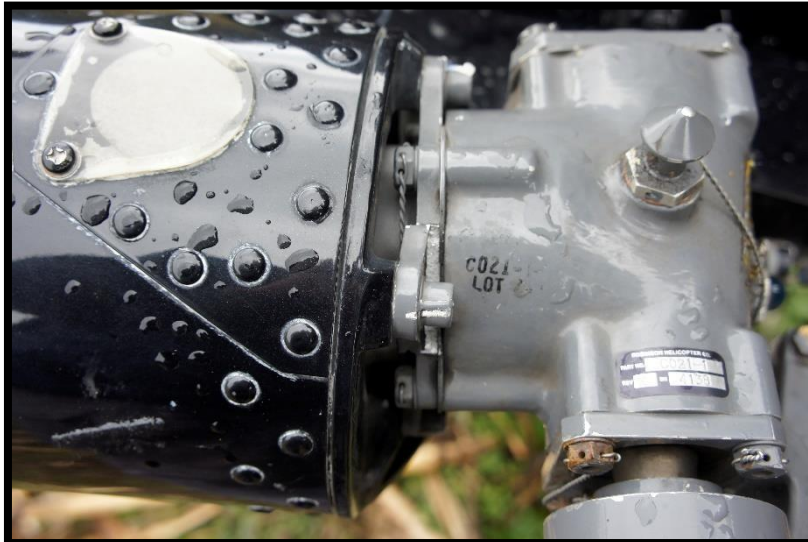
Fotografía No. 07
Vista de los daños a la caja de 90° del rotor de cola.

Las palas del rotor principal no mostraban daños visibles, el resto del fuselaje no mostraba daños en su exterior, el resto de los componentes y el fuselaje interno deberá efectuarse una inspección por paro repentino y/o daños ocultos; de acuerdo al manual del fabricante y por parte de la OMA, para los trabajos de reparación.

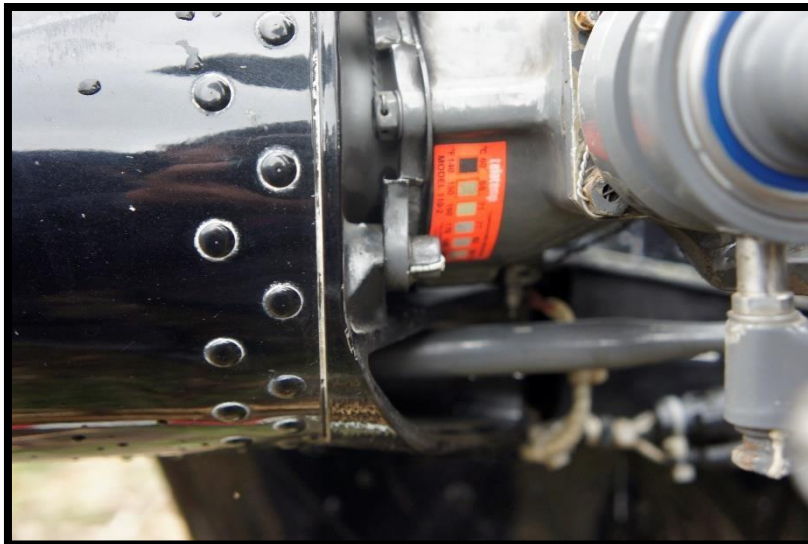
Fotografía No. 08
Vista de la sección inferior de la caja de 90° del rotor de cola.

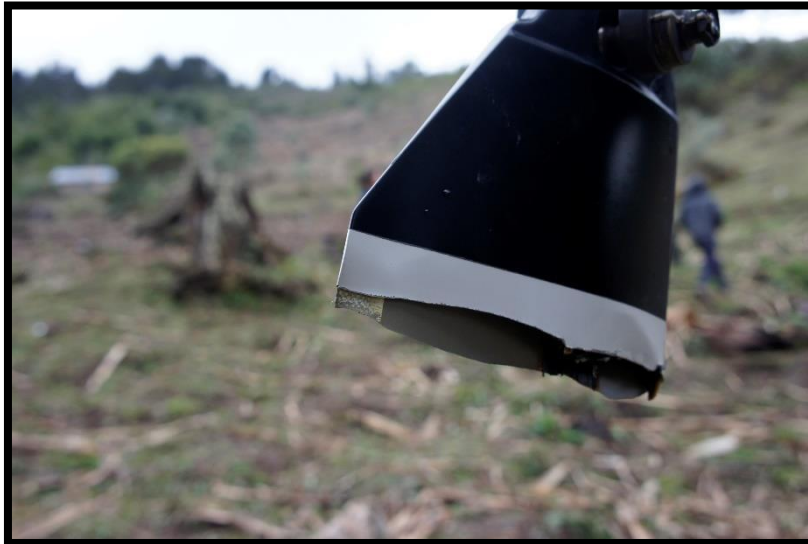
Fotografía No. 09

Vista de la sección de pala aun en el HUB de rotor de cola del helicóptero.

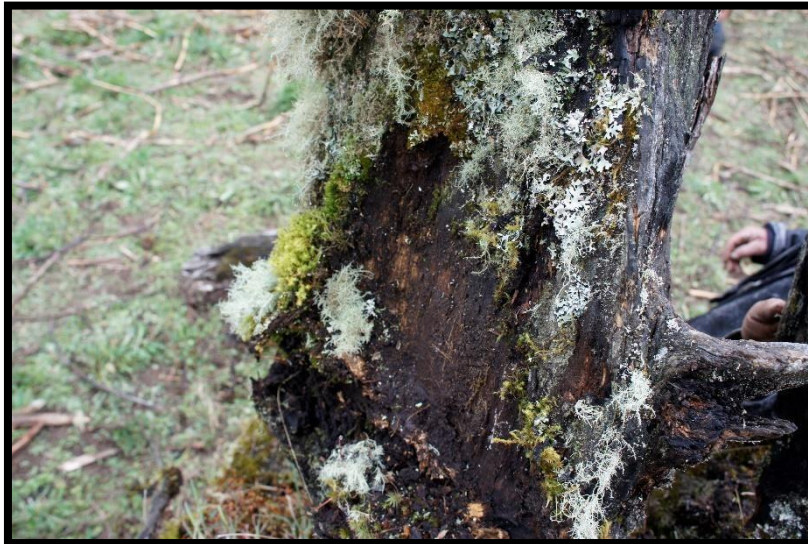
Se observó en el lugar, que el helicóptero se encontraba dañado en la sección del rotor de cola, el cual impactó con un tronco de árbol que había sido cortado y seguidamente con el terreno, el daño consecuente fue la caja de 90° y el tren de potencia del mismo rotor de cola.

Fotografía No. 11
Daño encontrado en un tronco cerca del helicóptero.

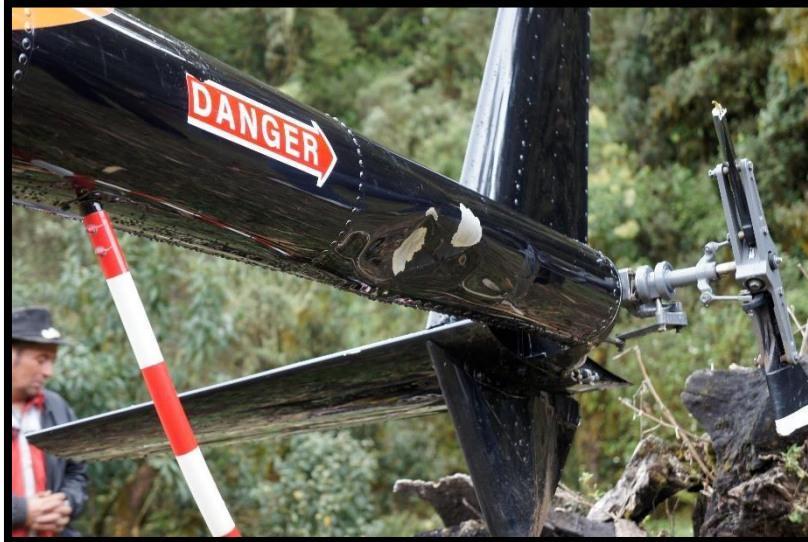
En su aproximación a tierra, el rotor de cola del helicóptero impacta contra un tronco de árbol en el lugar de aterrizaje, dañándose el rotor de cola, caja de 90°, estabilizador vertical, botalón de cola además daños ocultos a los componentes dinámicos.

Fotografía No. 13
Daño al rotor de cola y el botalón.

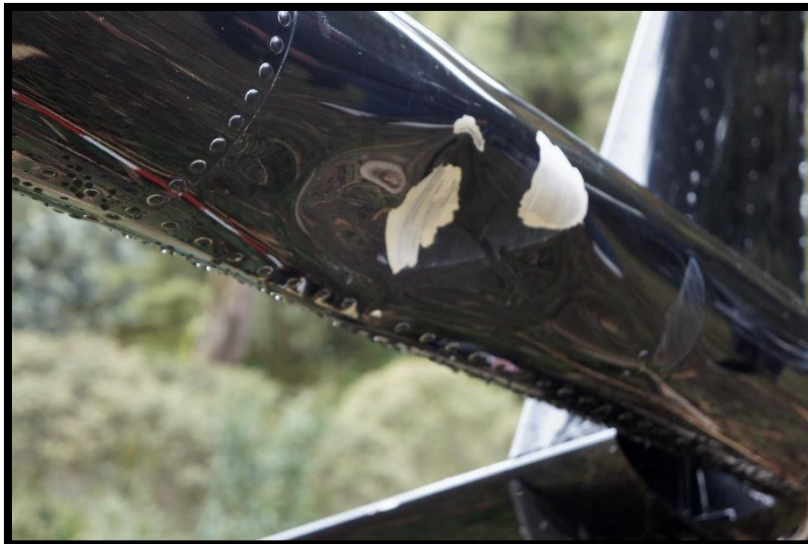
Fotografía No. 14
Vista cercana del botalón de cola.

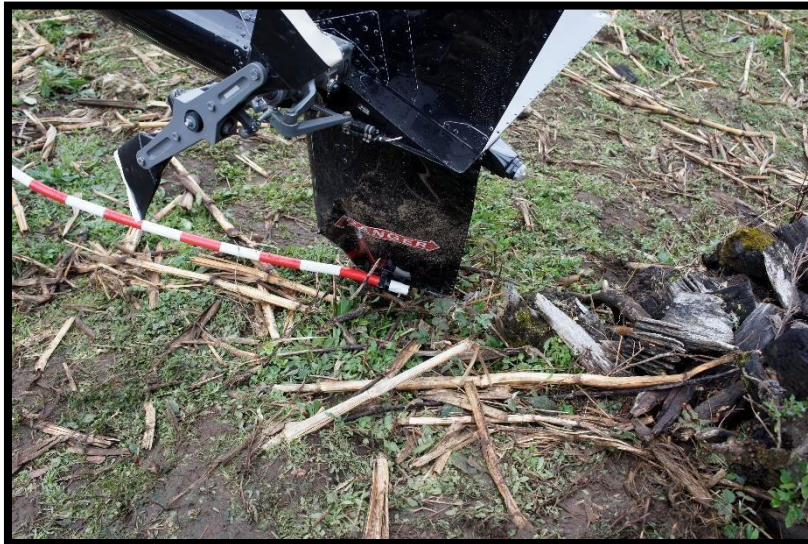
Fotografía No. 15
Vista superior del rotor de cola y el estabilizador vertical.

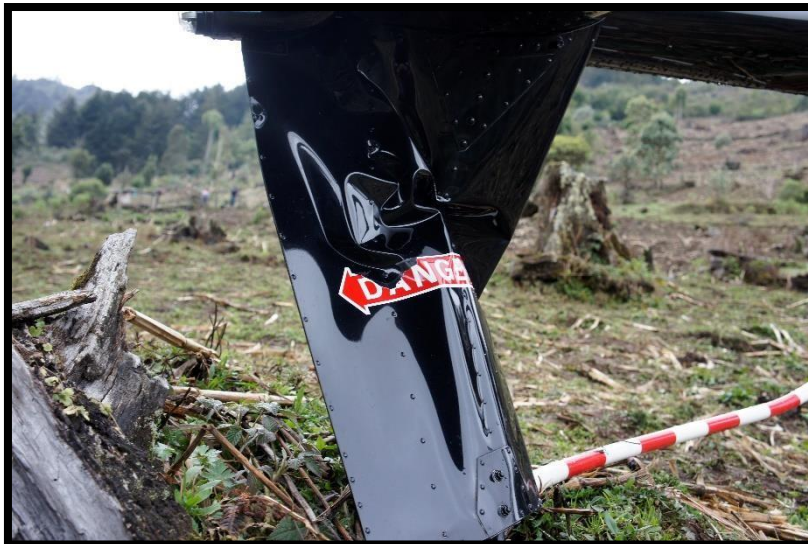
Fotografía No. 16
Vista inferior del daño al estabilizador vertical del botalón de cola.

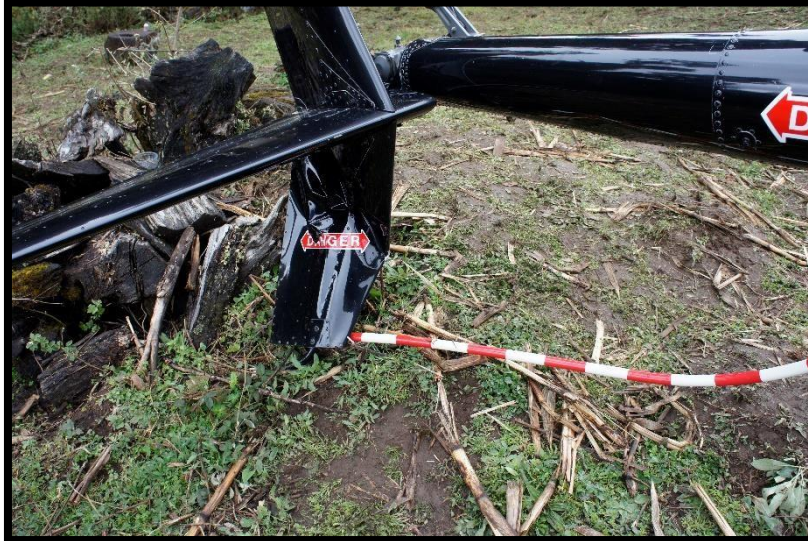
Fotografía No. 17
Vista derecha del estabilizador vertical.

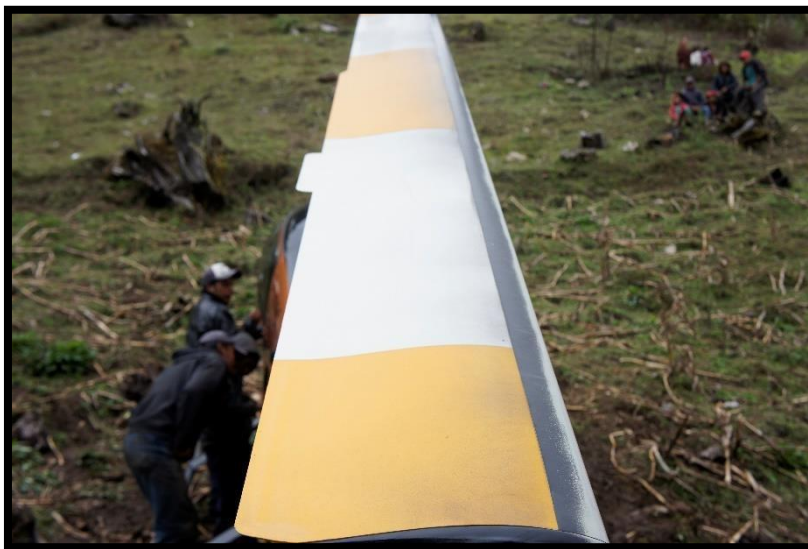
Fotografía No. 18
Pala del rotor principal sin daños aparentes.

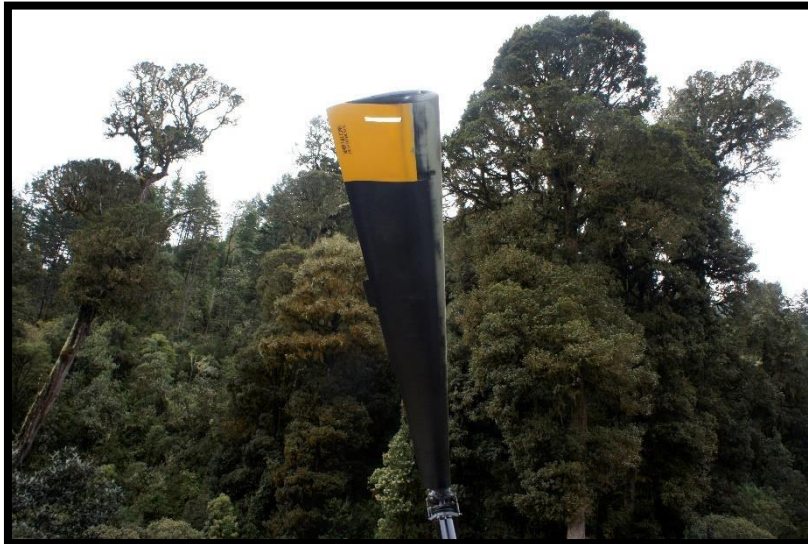
Fotografía No. 19
Vista de rotor principal sin daños aparentes.

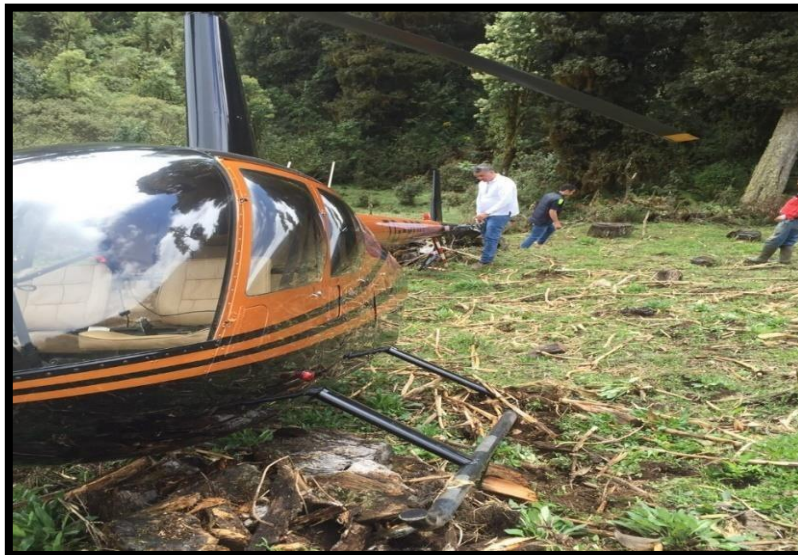
Fotografía No. 20
Vista de esquí izquierdo sobre los restos de leña seca en el área.
