## Unidad de Investigación de Accidentes

**A-13-2017.**

**Proyecto de Informe Final.**

**PIPER CHEROKEE PA-28-140**

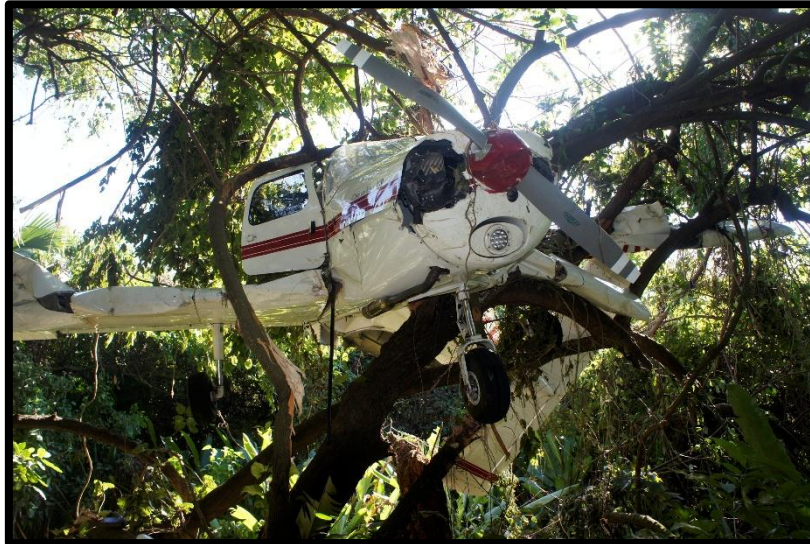
Fotografía No. 1  
Cabecera sur/este del aeródromo San José, Escuintla.

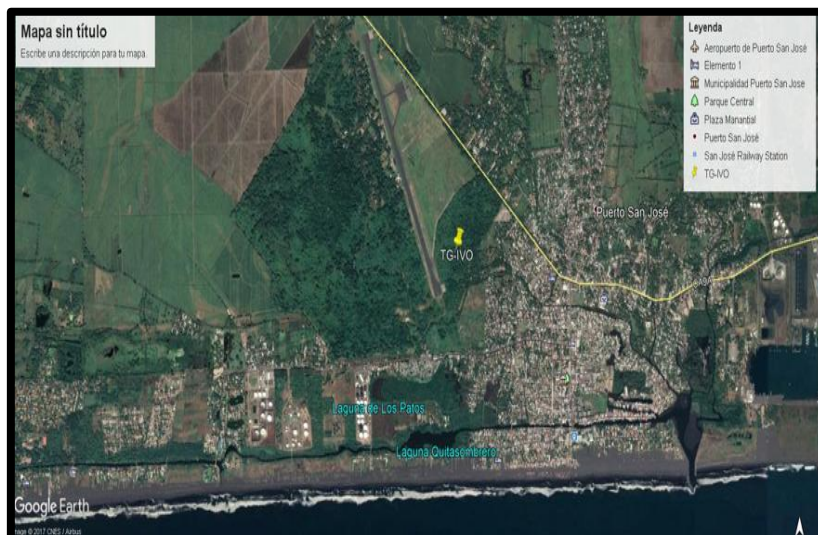
Fotografía No. 2  
Fotografía satelital del aeródromo de San José, Escuintla.

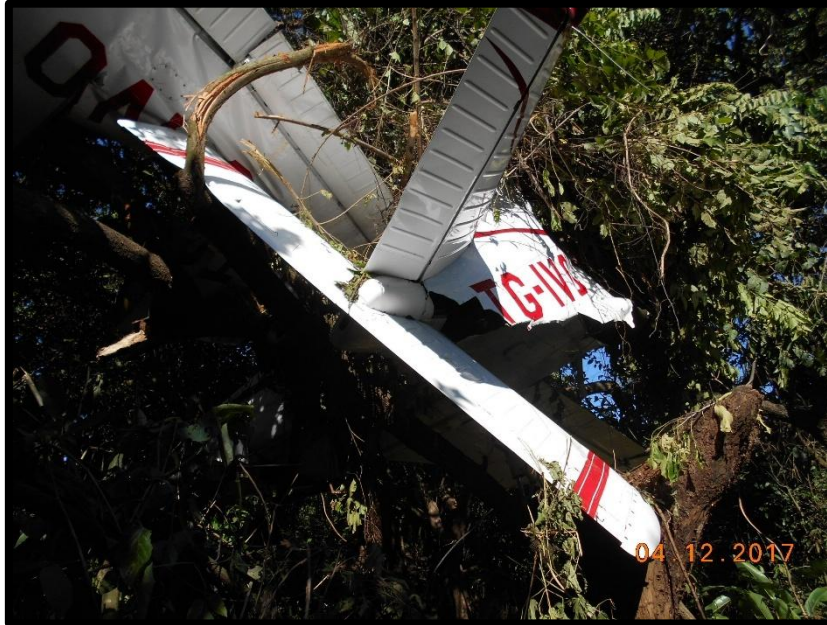
La aeronave quedó con daños severos en el motor, hélice, alas y fuselaje, debido al impacto contra los árboles.

Fotografía No. 3  
Vista del empenaje, destruido entre los árboles.

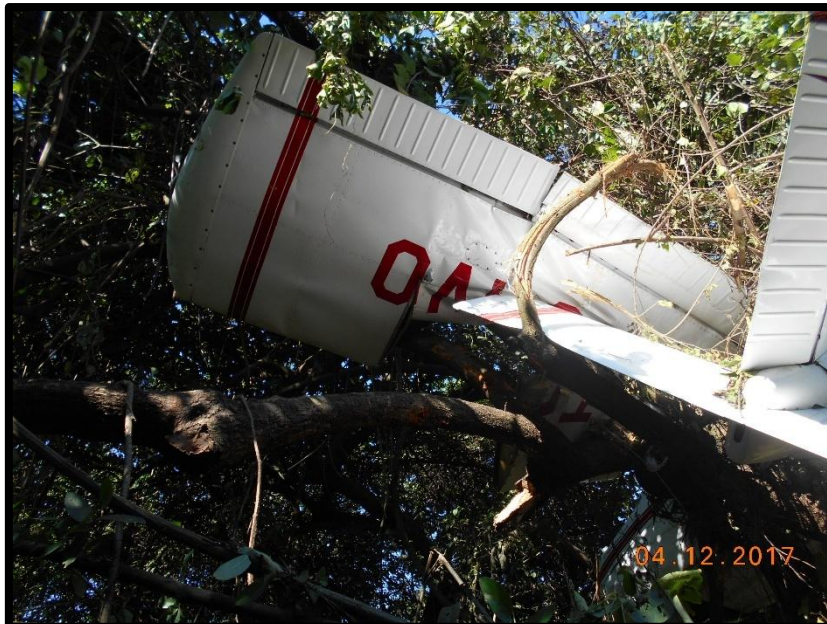
Fotografía No. 4  
Vista del ala izquierda.

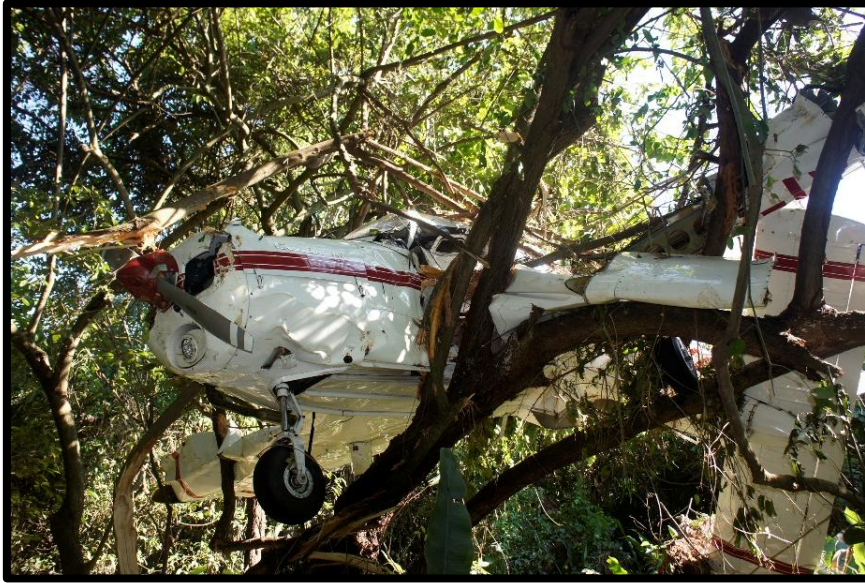
Fotografía No. 5  
Vista de la aeronave entre los árboles.

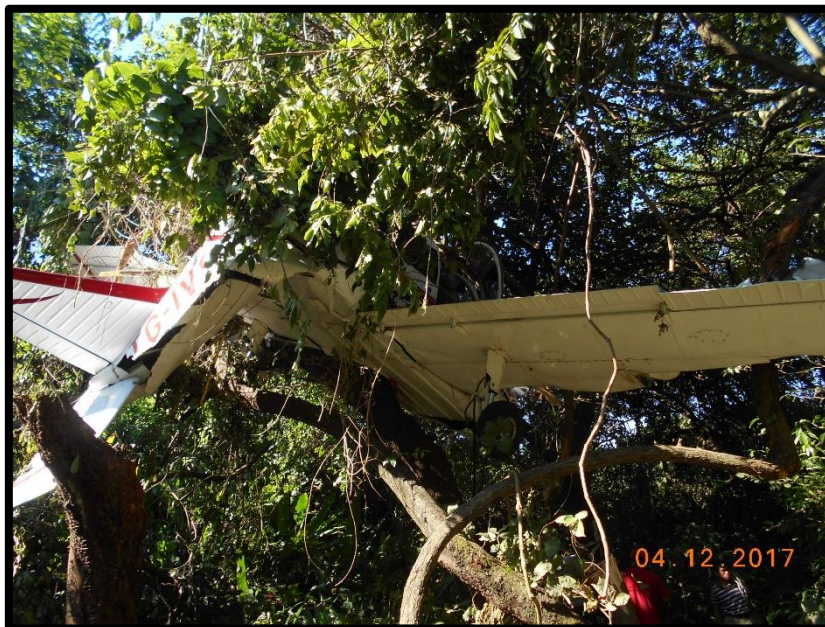
Fotografía No. 6  
Vista posterior del ala derecha.

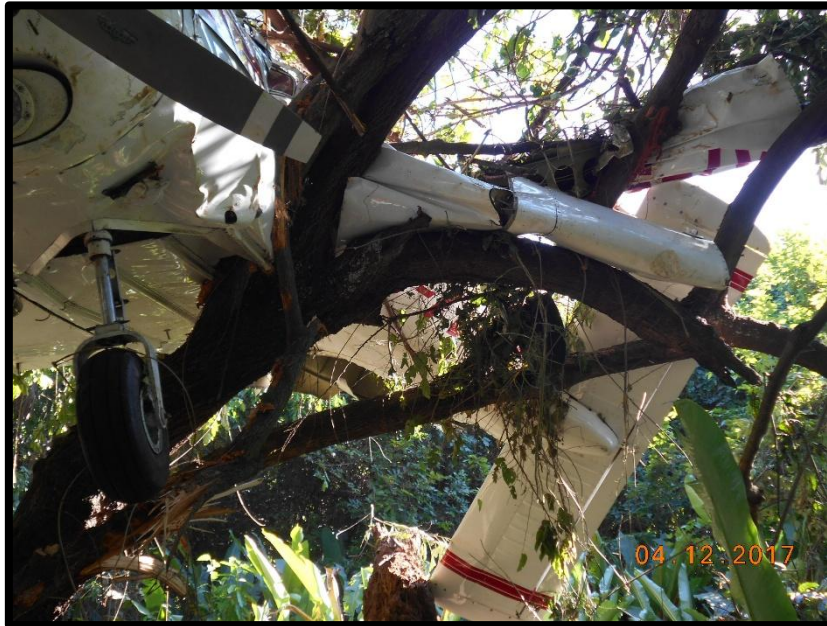
Fotografía No. 7  
Vista inferior de la aeronave y del tren de nariz.

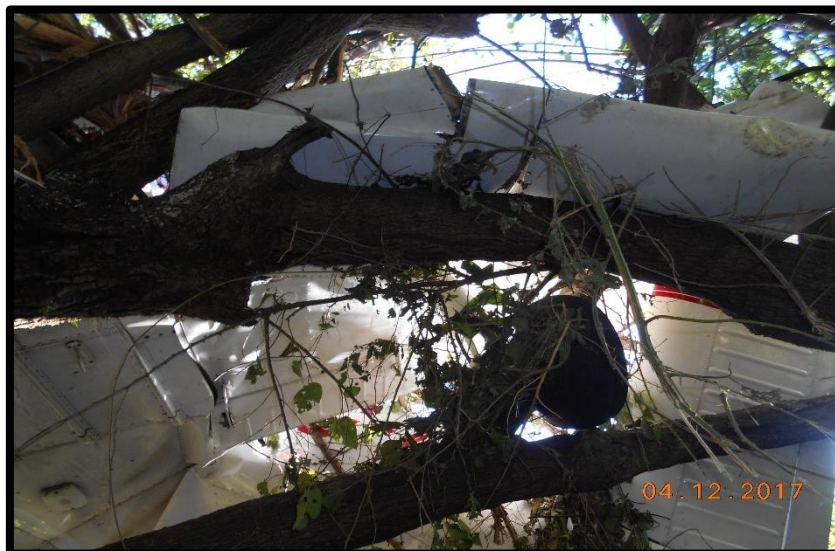
Fotografía No. 8  
Vista del ala izquierda entre los árboles.

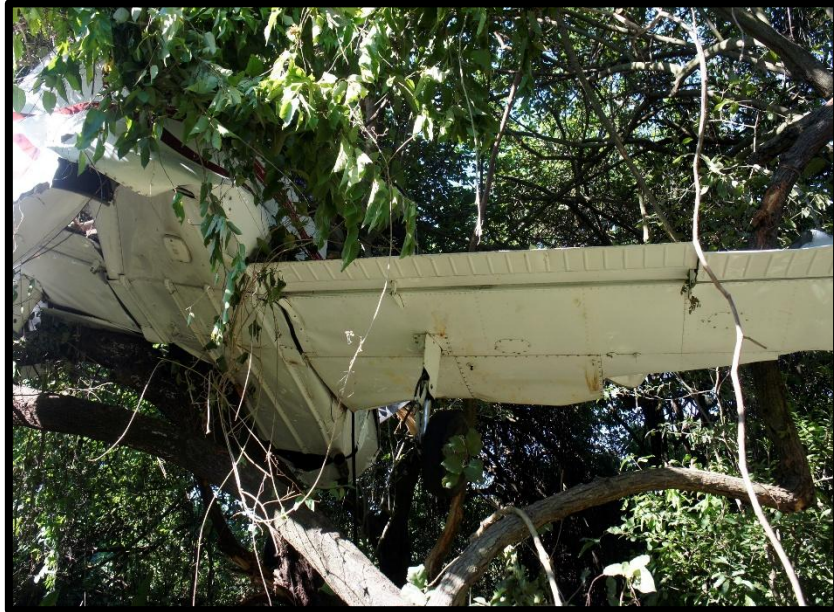
Fotografía No. 9  
Vista del empenaje desprendido hacia la izquierda.

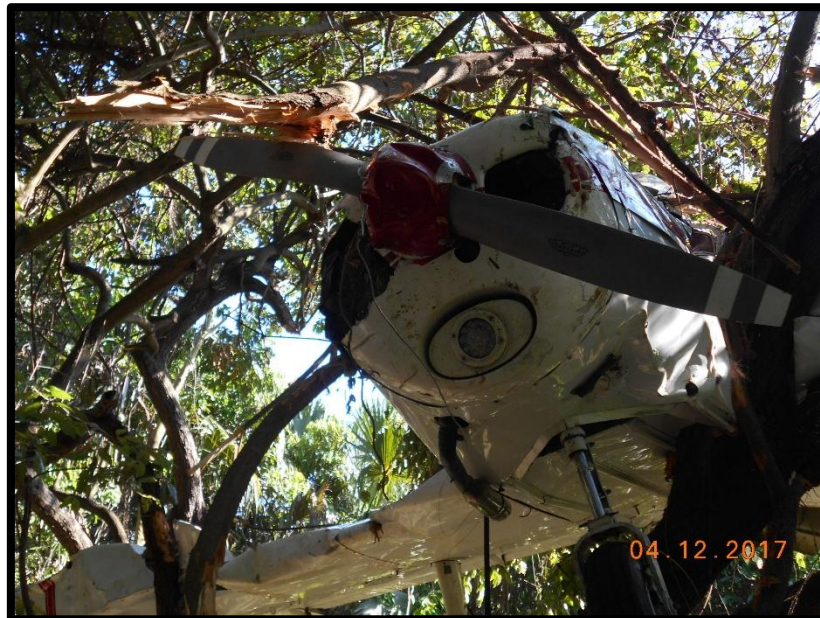
Fotografía No. 10  
Vista de los daños a las aspas de la hélice.

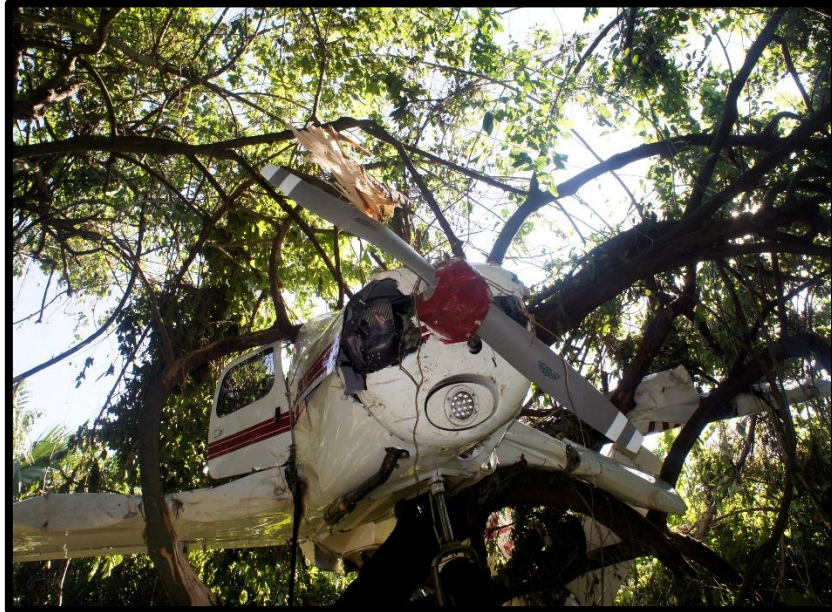
Fotografía No. 11  
Vista de frente de la aeronave entre los árboles.

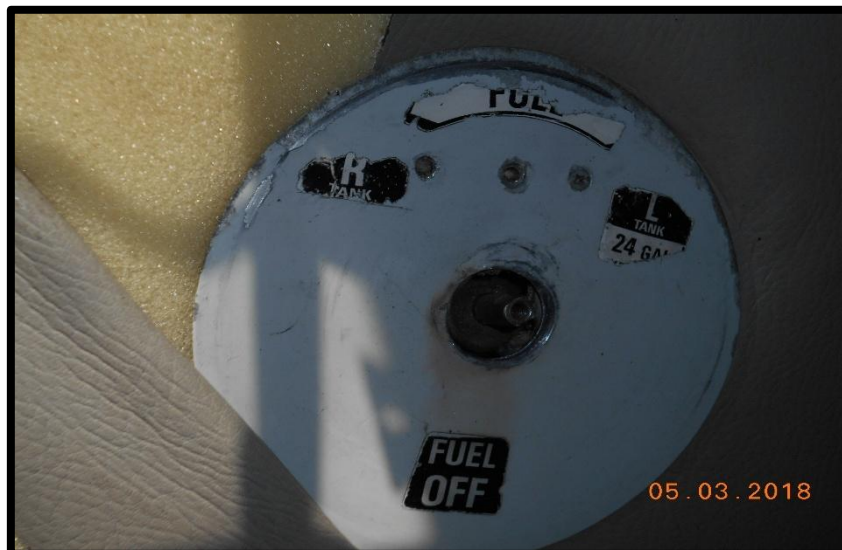
Fotografía No. 12  
Vista de la válvula selectora de combustible sin la manecilla.

Los componentes dinámicos y controles de vuelo, no mostraron fallas o mal funcionamiento al momento de inspección post-accidente, en el sistema de combustible la selectora de tanques en cabina, no indicaba correctamente el tanque seleccionado.
