Unidad de Investigación de Accidentes e incidentes Aéreos.

A-02-2017.

INFORME FINAL.

N245SE.

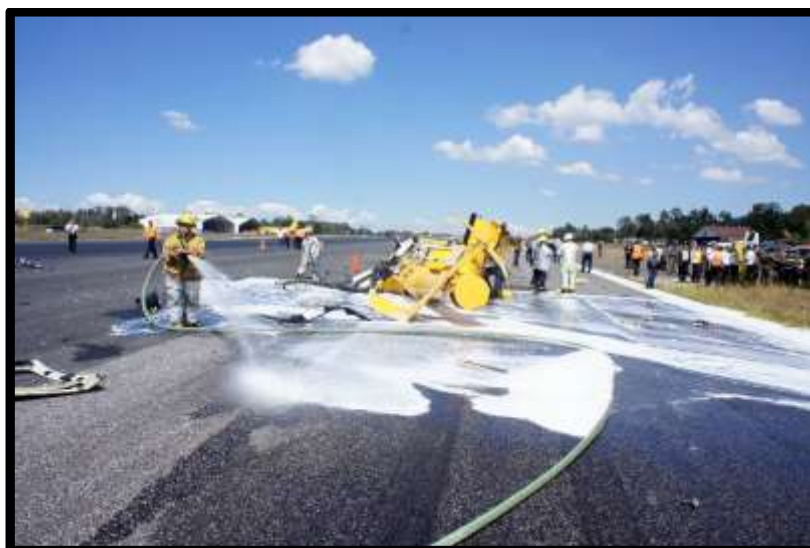
Debido al fuerte impacto contra la superficie de la pista, el helicóptero se destruye en su totalidad.

Fotografía No. 2.
Vista del área de impacto y de los restos del helicóptero.

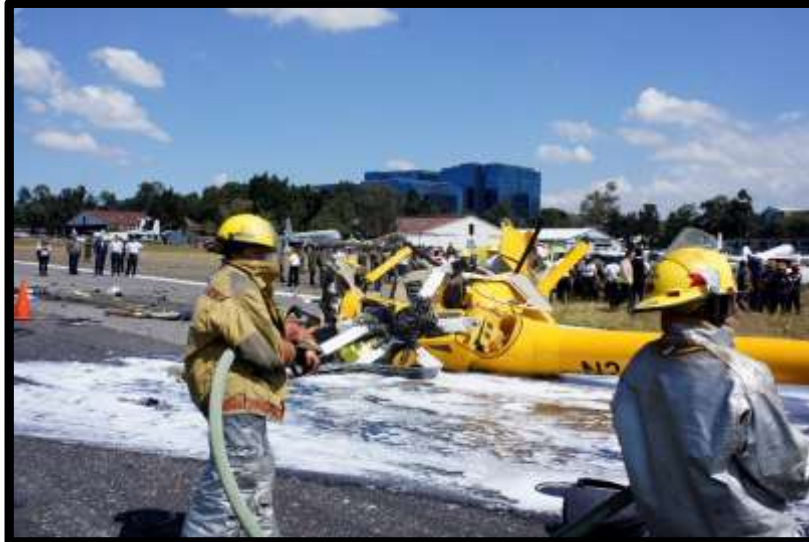
Fotografía No. 3.
Vista del área superior del helicóptero.

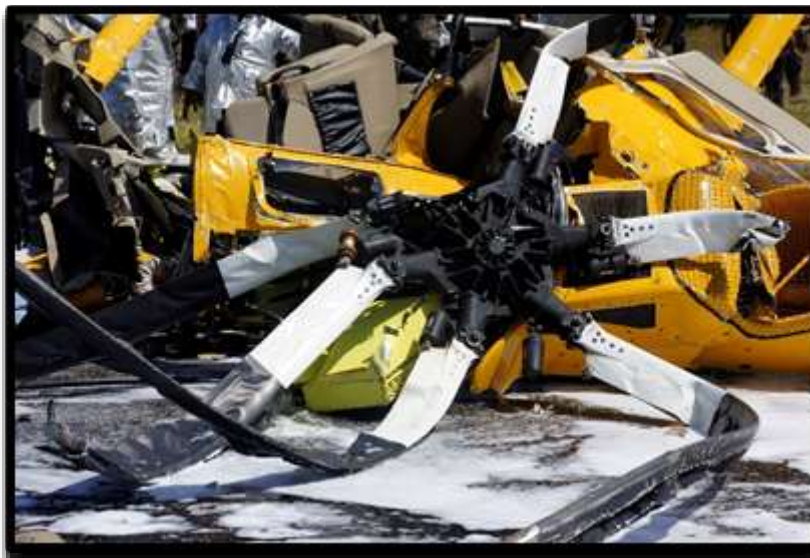
Fotografía No. 4.
Vista de rotor principal y daño total a las palas.

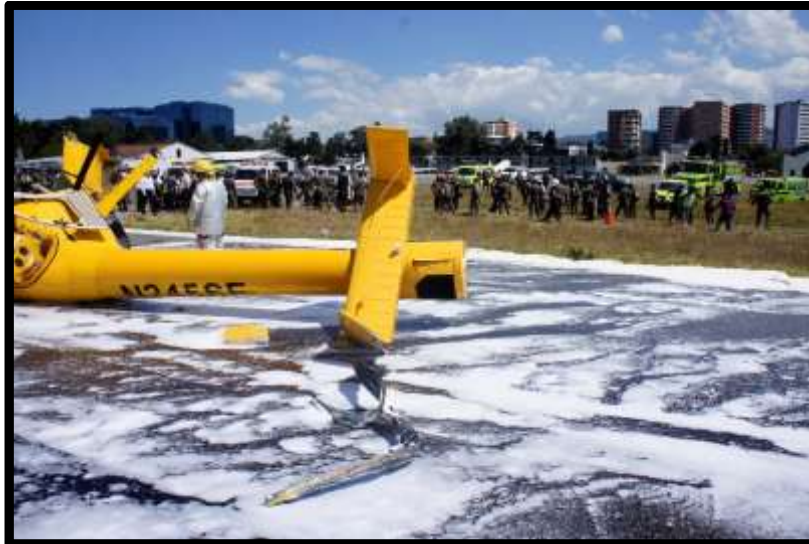
Fotografía No. 5.
Vista de los estabilizadores en el botalón de cola.

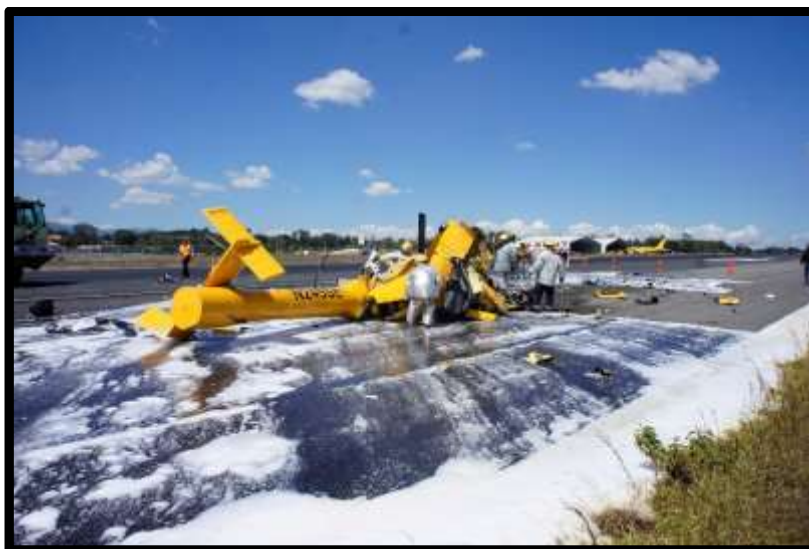
Fotografía No. 6.
Vista del área del impacto.

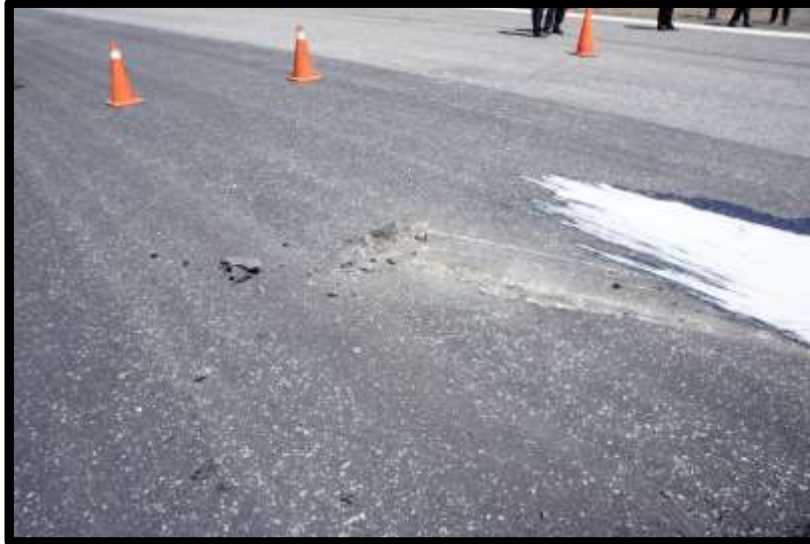
No se reportaron daños a terceros o alrededor del área de impacto, los daños a la superficie de la pista fueron menores.

Fotografía No. 7.
Punto de impacto del rotor principal con la superficie de la pista.

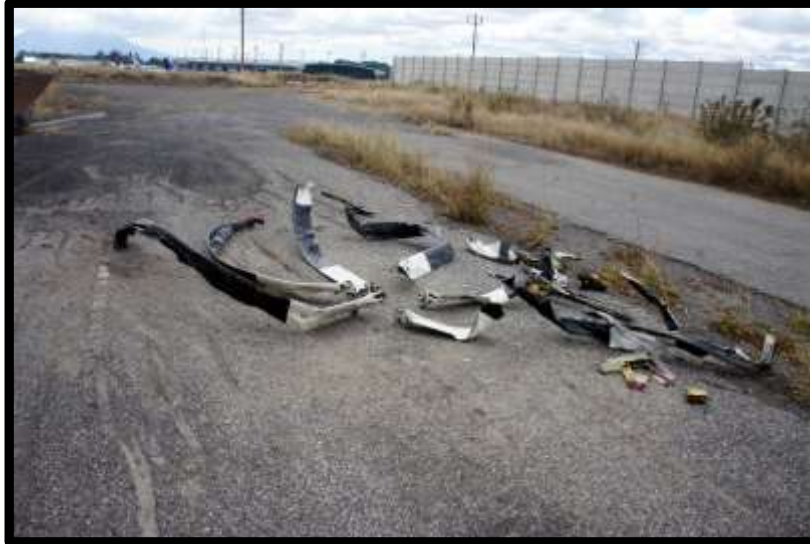
Fotografía No. 11.
Vista de los retos de las palas del rotor principal.

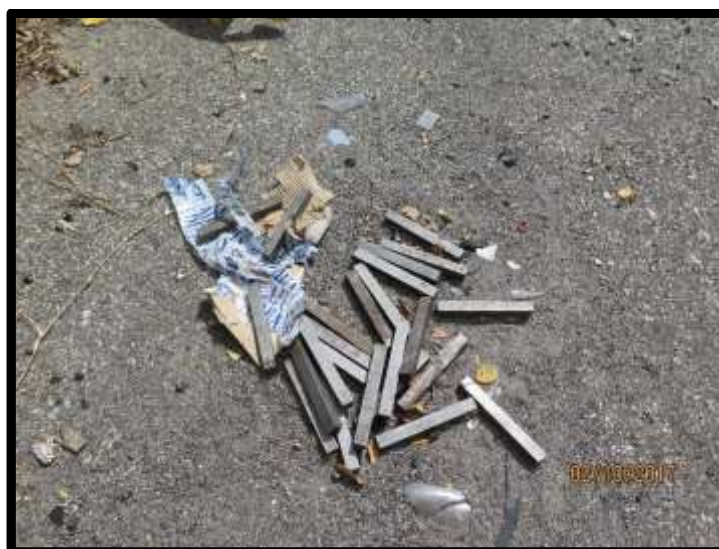
Durante la revisión de equipaje y carga en los restos del helicóptero posterior al accidente, se localizó una caja de cartón destruida conteniendo numerosas barras de metal de un largo de 18.5 cm., con peso estándar de 1.5 libras, al efectuar el conteo dentro de los restos del helicóptero el número de barras de metal encontradas fue de 35.0, dando un peso aunado a el equipaje de la tripulación de aproximadamente 62.5 libras.

Fotografía No. 20.
Restos de barras de metal encontradas como parte del equipaje.

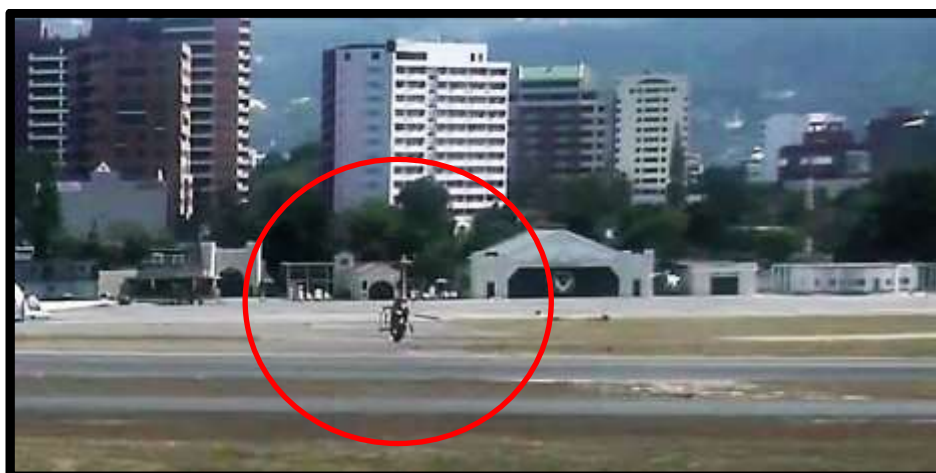
Fotografía No. 22.
Vista de la actitud adoptada previo al impacto contra la pista.

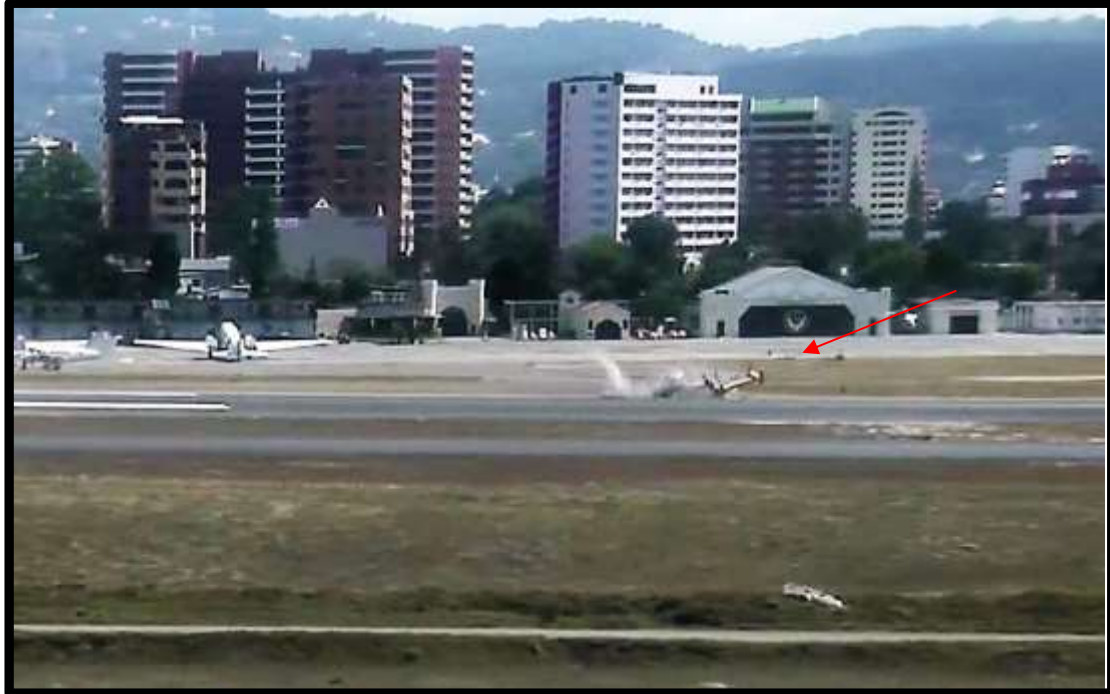
Fotografía No. 23.
Vista del helicóptero en el momento del impacto.
