## **Unidad de Investigación de Accidentes**

<b>Reporte No.:</b>	<b>A-12-2017.</b>
<b>Título:</b>	<b>Informe Final.</b>
<b>Matrícula:</b>	<b>N8574.</b>
<b>North American T-28B (Trojan)</b>	
<b>13 de noviembre 2017.</b>	
<b>Aeropuerto Internacional "La Aurora", Guatemala, C.A.</b>

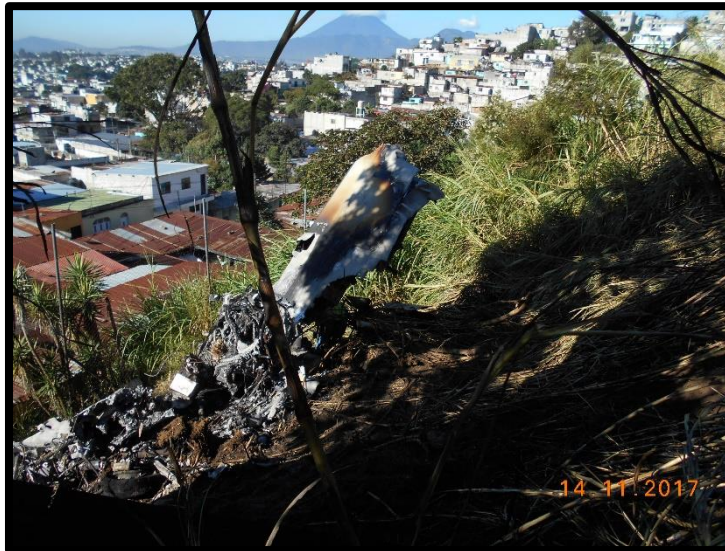
Fotografía No. 1  
Vista del área donde se incendió la aeronave.

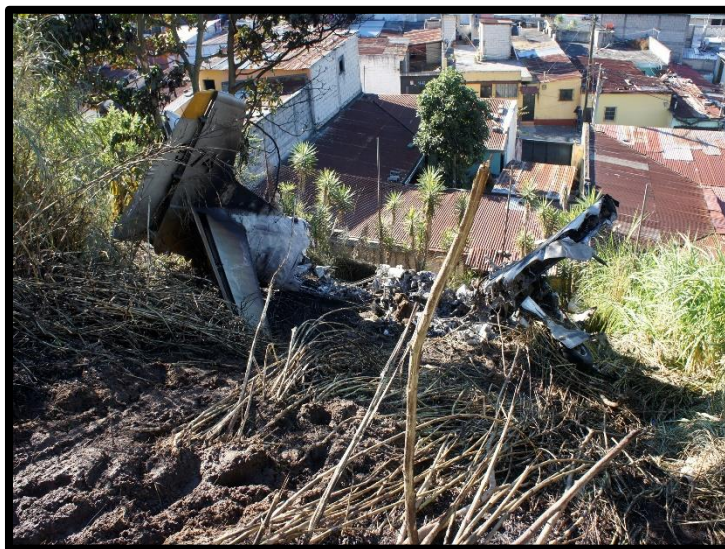
Fotografía No. 2  
Fuselaje de la aeronave destruida por acción del incendio.

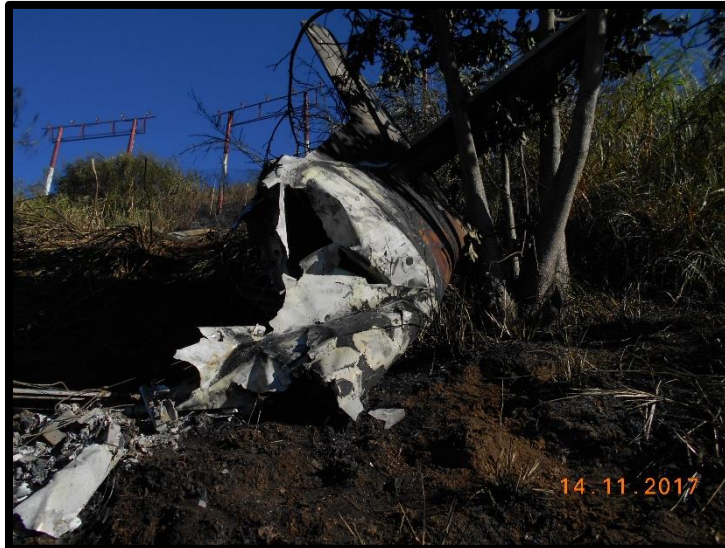
Fotografía No. 3  
Vista de los restos del empenaje de la aeronave.

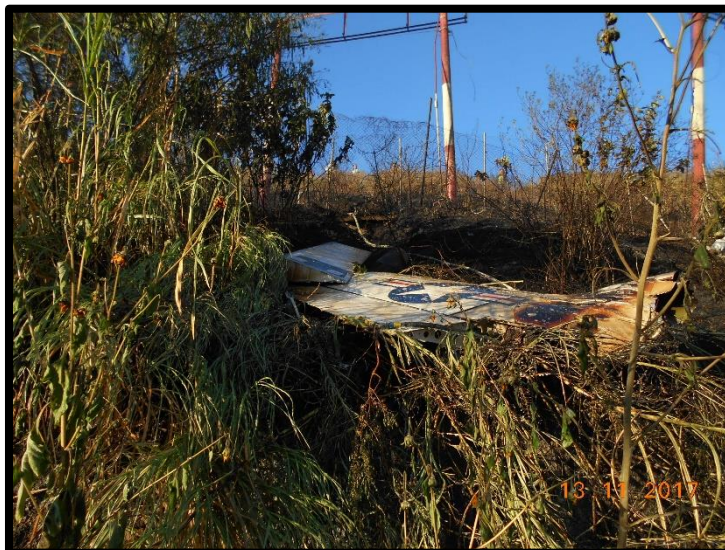
Fotografía No. 4  
Parte del plano o ala separada del fuselaje.

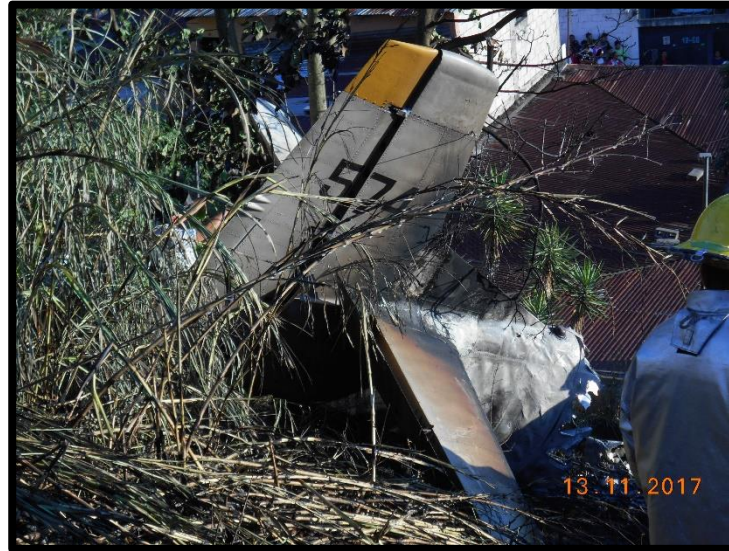
Fotografía No. 5  
Vista lateral del empenaje lado derecho.

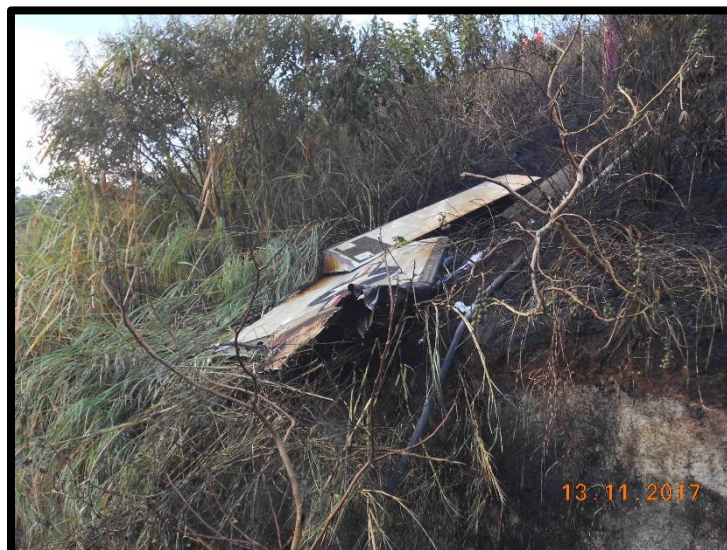
Fotografía No. 6  
Vista del plano, el cual quedó separado por impacto.

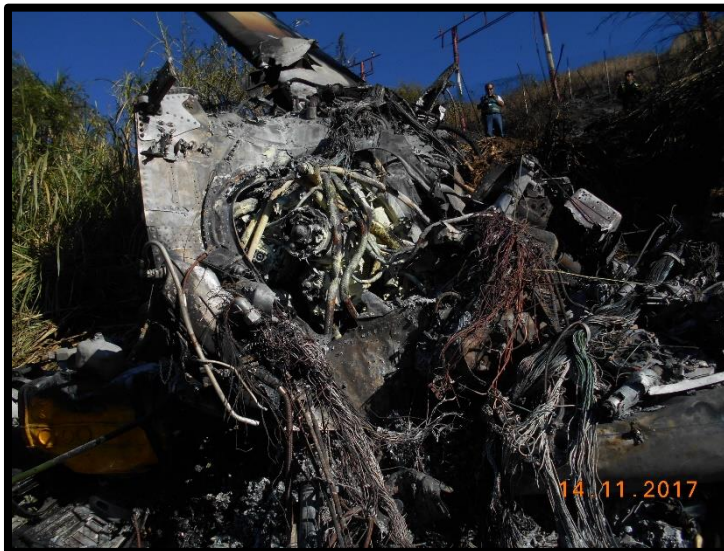
Fotografía No. 7  
Vista posterior del motor y pared de fuego consumidas por el incendio.

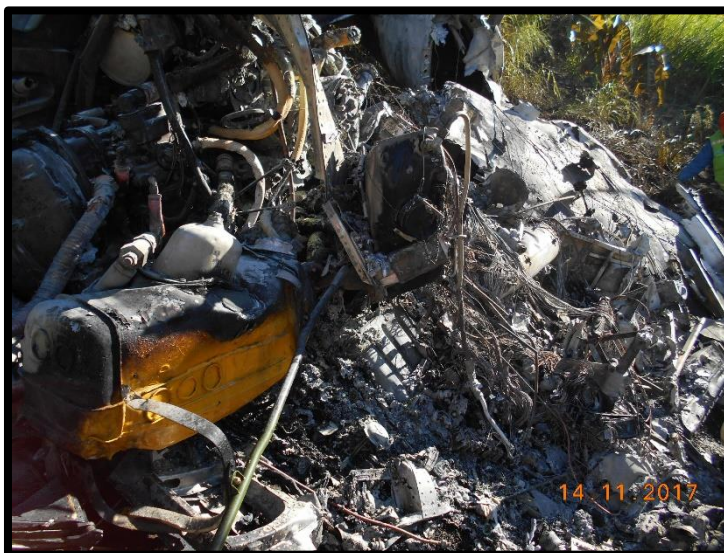
Fotografía No. 8  
Cabina de mando destruida por el fuego.

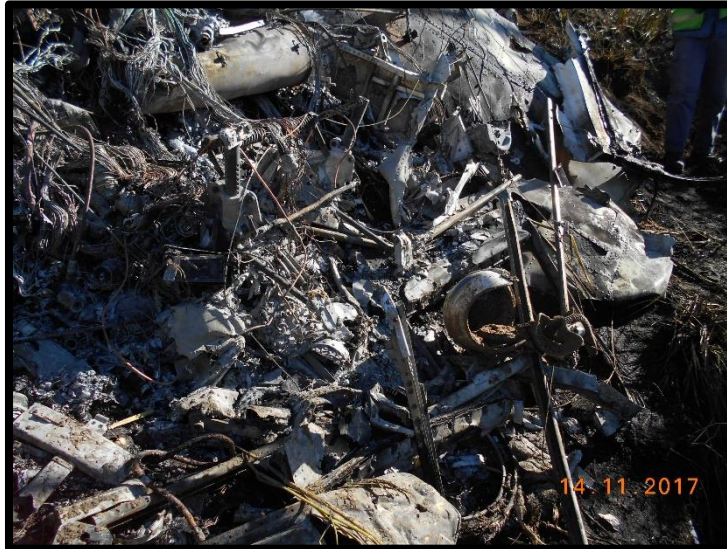
Fotografía No. 9  
Vista del fuselaje destruido de la aeronave.

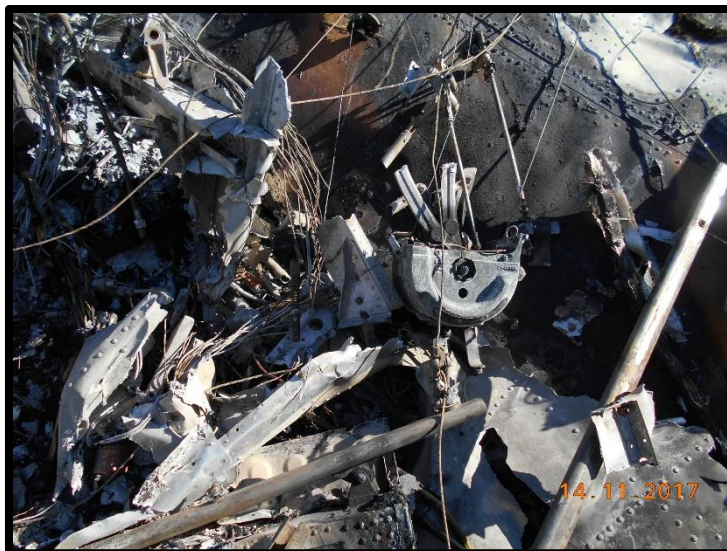
Fotografía No. 10  
Cabina de mando destruida por el fuego.

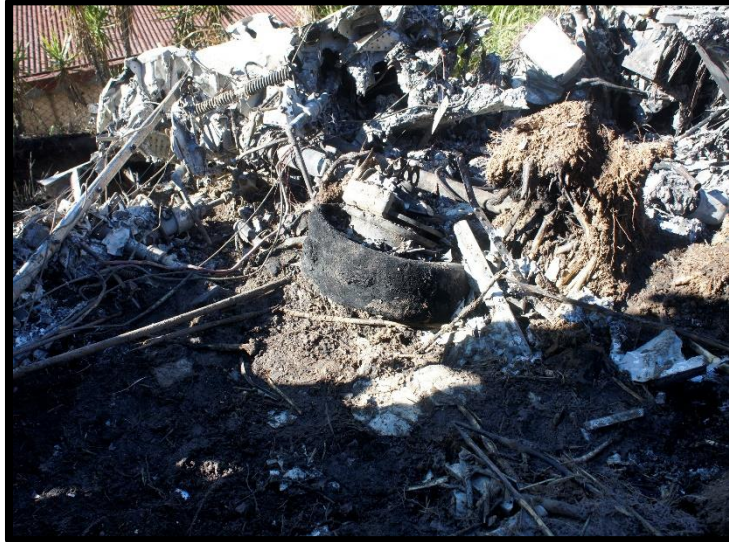
Fotografía No. 11  
Tren de aterrizaje destruido por el fuego.

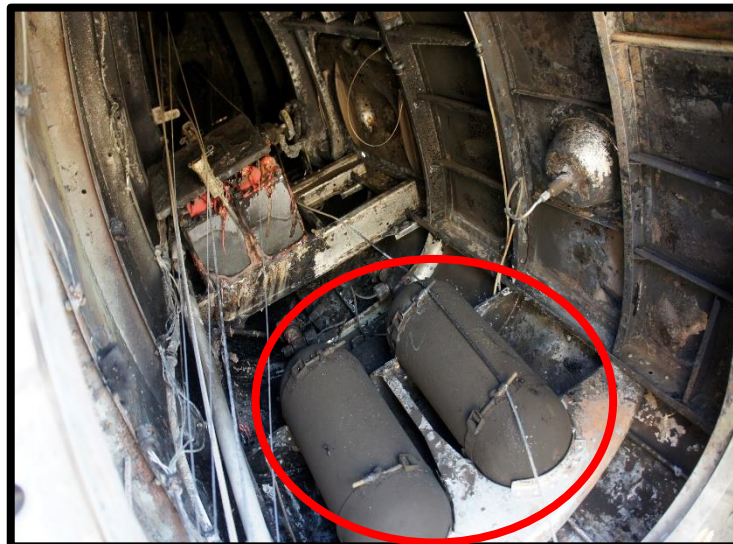
Fotografía No. 12  
Botellas de oxígeno en la parte interna del empenaje.

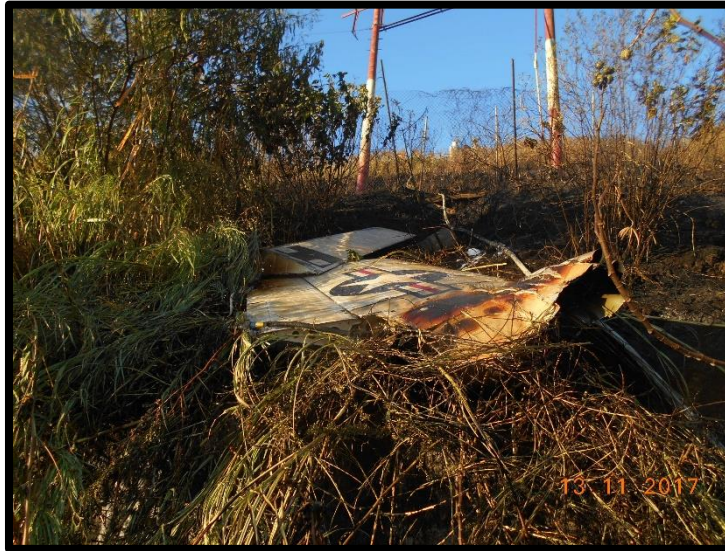
Fotografía No. 13  
Plano desprendido de la aeronave.

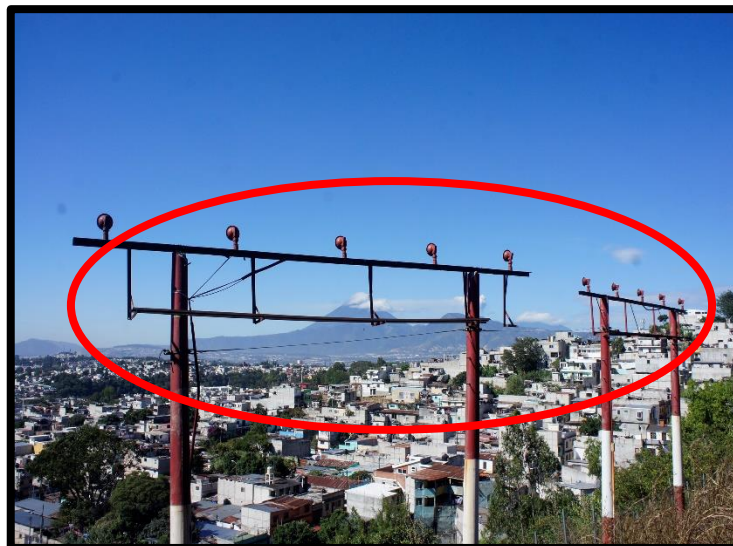
Se ocasionaron daños al sistema de luces de aproximación a la pista 02, quedando el sistema inhabilitado temporalmente.

Fotografía No. 14  
Sistema de luces de aproximación desalineadas en la cabecera de pista.

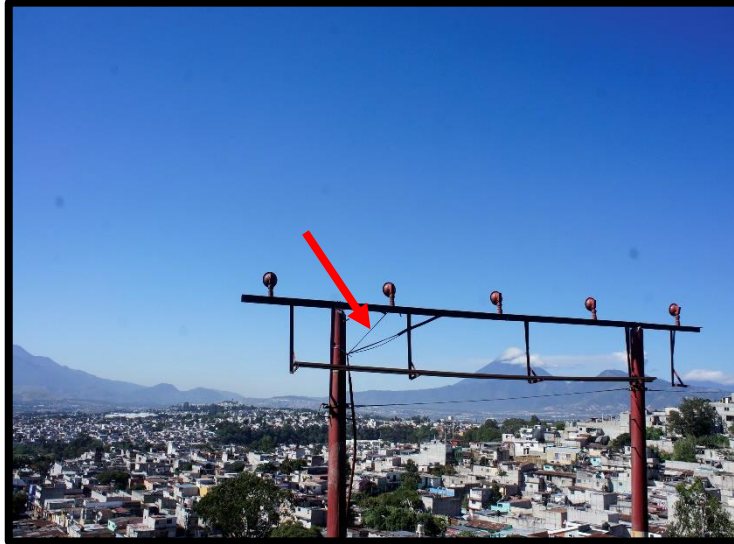
Fotografía No. 15  
Daños en el sistema de corriente eléctrica.

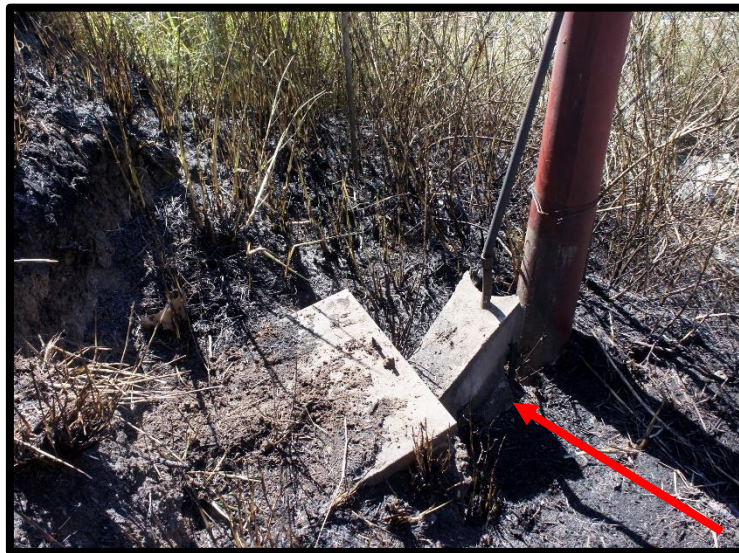
Fotografía No. 16  
Bases de los postes del sistema de aproximación.

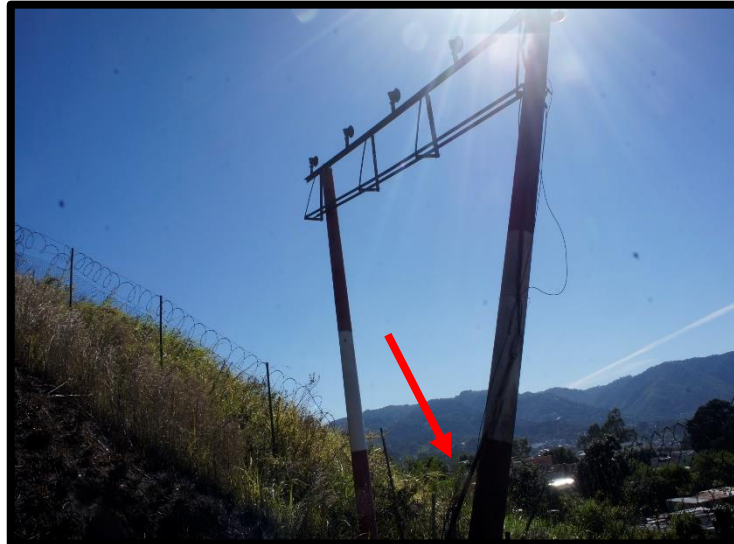
Fotografía No. 17  
Sistema de luces de aproximación a pista desalineado.

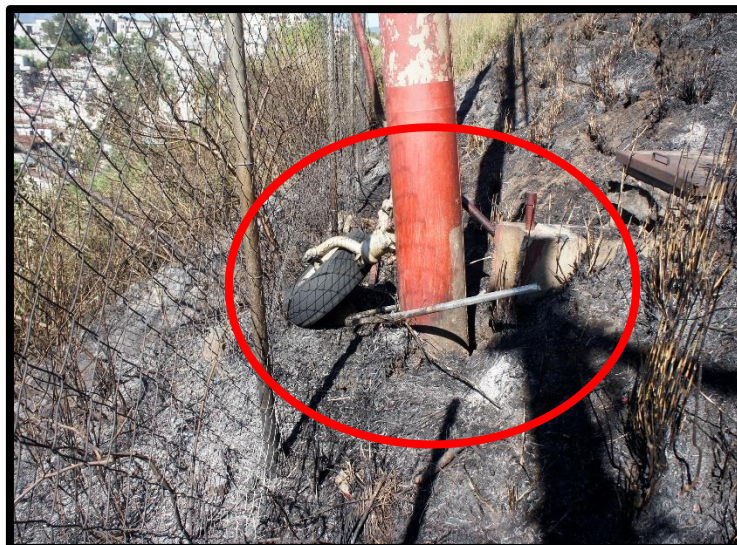
Fotografía No. 18  
Base de los postes con muestras de daño por el impacto y tren de aterrizaje delantero separado del fuselaje.

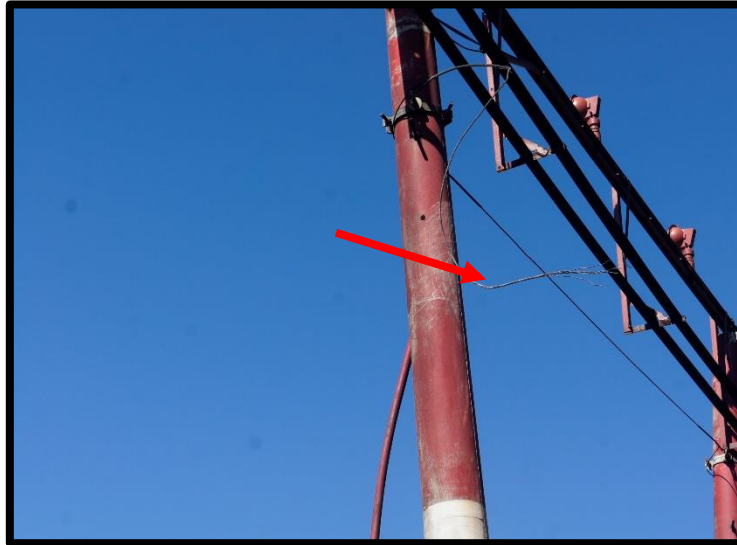
Fotografía No. 19  
Cable del sistema eléctrico de las luces con daños severos.

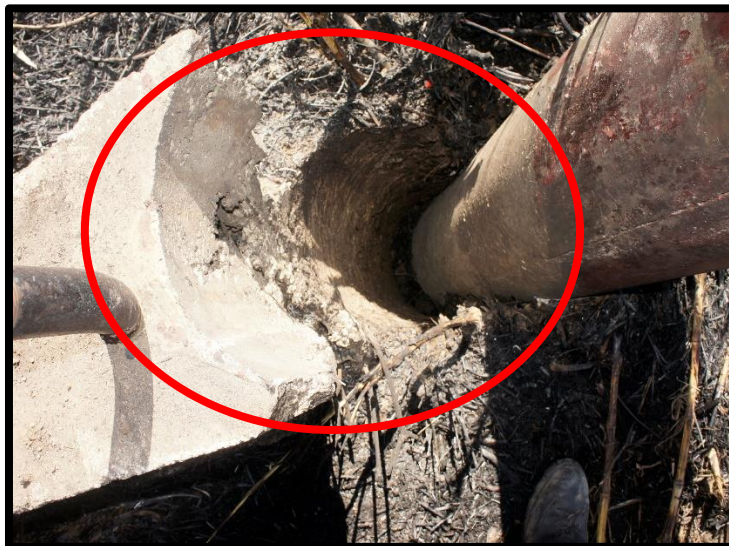
Fotografía No. 20  
Vista de la separación de los postes de su base.

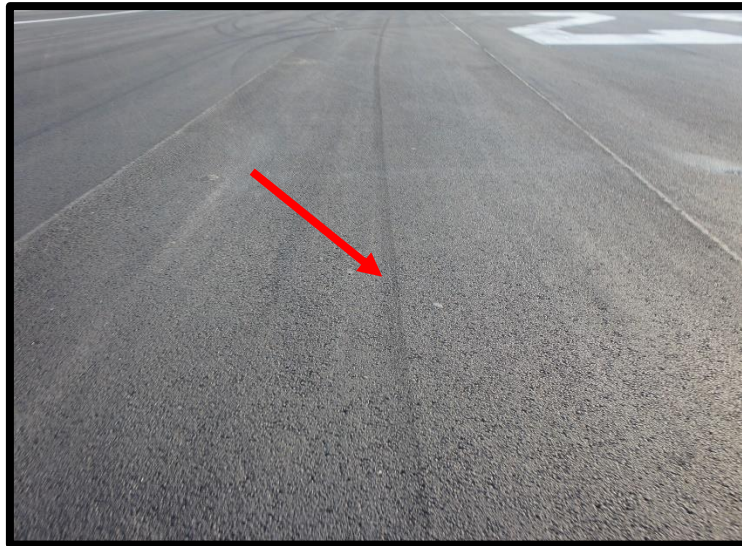
Fotografía No. 21  
Líneas del frenado marcado de un largo aproximado de 60.0 metros.

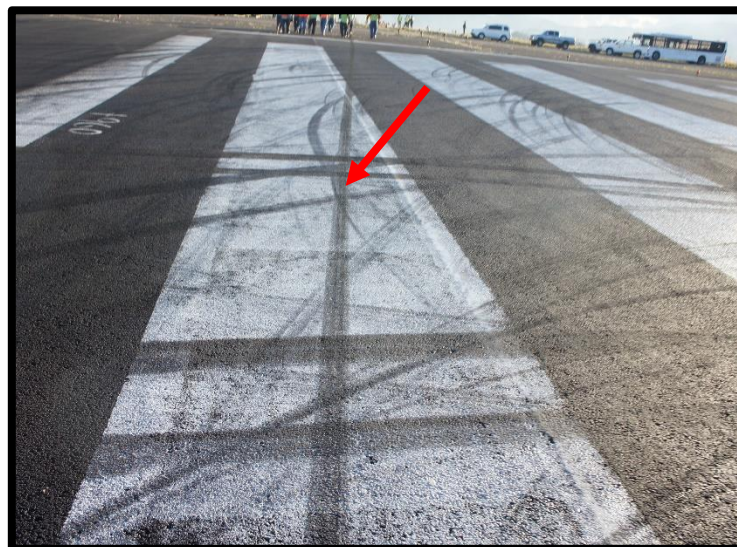
Fotografía No. 22  
Líneas del frenado marcado al final de la cabecera de pista.

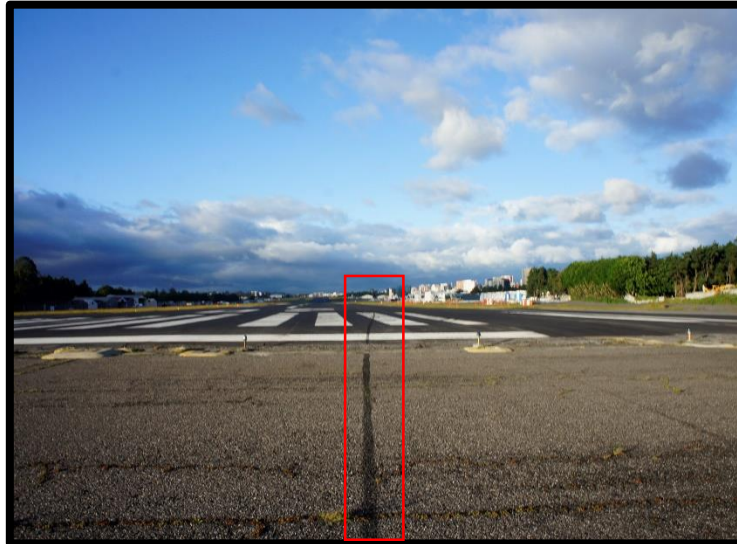
Fotografía No. 23  
Marca al final de la pista.

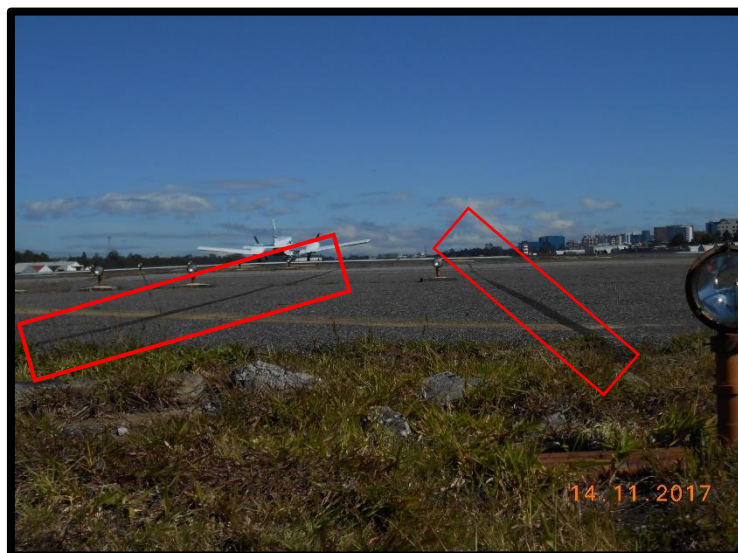
Fotografía No. 24  
La doble marca de frenado al final de la pista.
