## UNIDAD DE INVESTIGACIÓN DE ACCIDENTES

**UIA-A-06-2017**

**Informe Final**

**AIR TRACTOR AT-502**

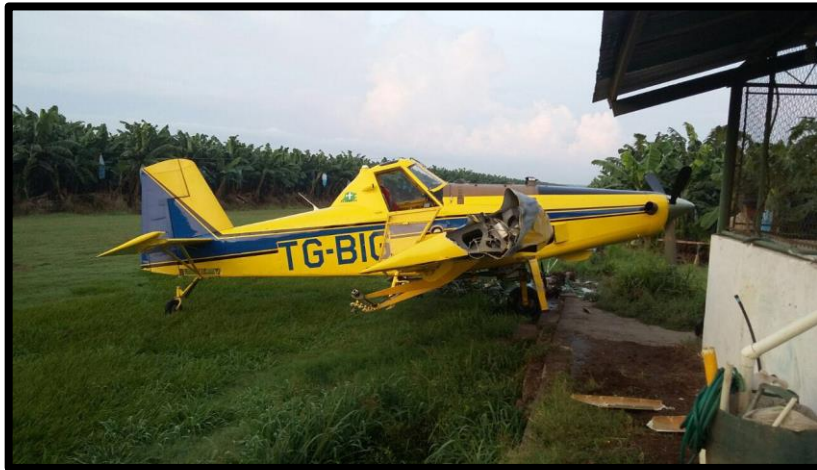
Fotografía No. 1

Pista del aeródromo de la finca Santa Irene, municipio de Santo Domingo Suchitepéquez, departamento de Suchitepéquez, Guatemala.

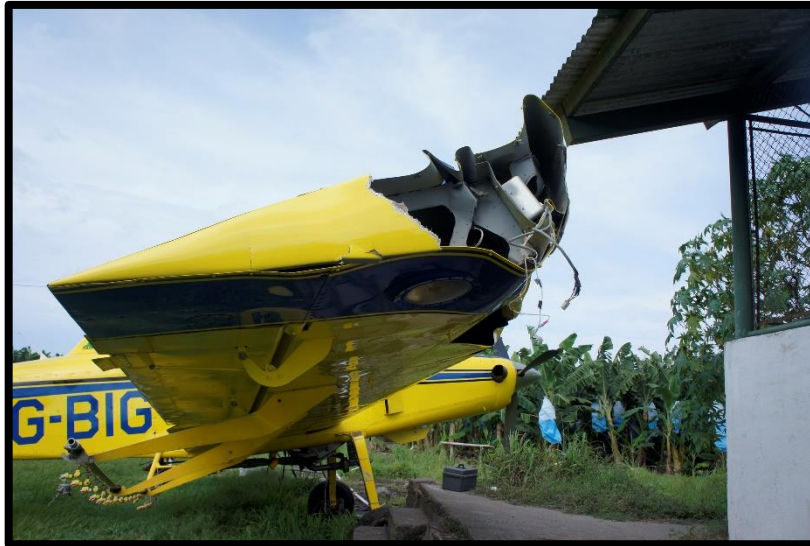
Ala derecha con daños en el borde de ataque, ala izquierda con daños estructurales que provocaron fuga mínima de combustible.

Fotografía No. 3  
Golpe en la punta del ala derecha.

A consecuencia del aterrizaje y excursión de pista, la aeronave resulta con daños en la estructura de ambas alas. La Organización de Mantenimiento Aprobada (OMA), efectuará las inspecciones necesarias para localizar y evaluar los daños por impacto.

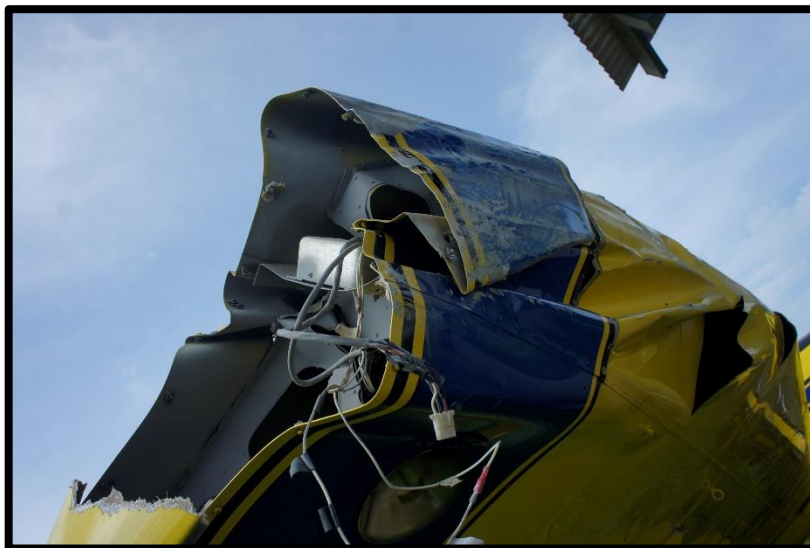
Fotografía No. 4  
Vista cercana del golpe en punta del ala.

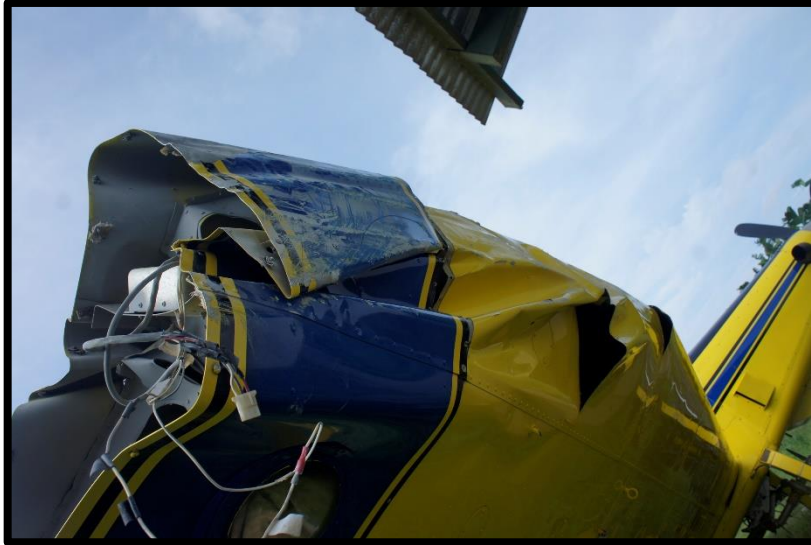
Fotografía No. 5  
Vista del impacto del ala derecha.

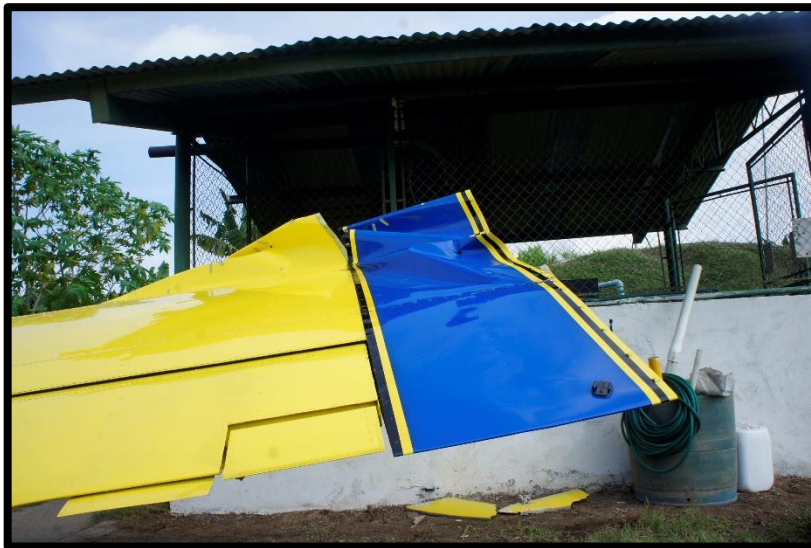
Fotografía No. 6  
Vista por detrás del golpe en punta del ala.

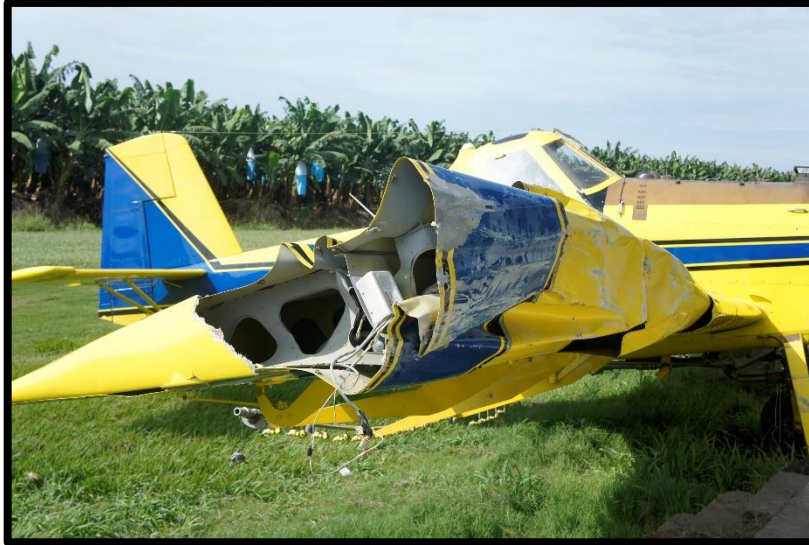
Fotografía No. 7  
Aspersor del ala derecha lastimado.

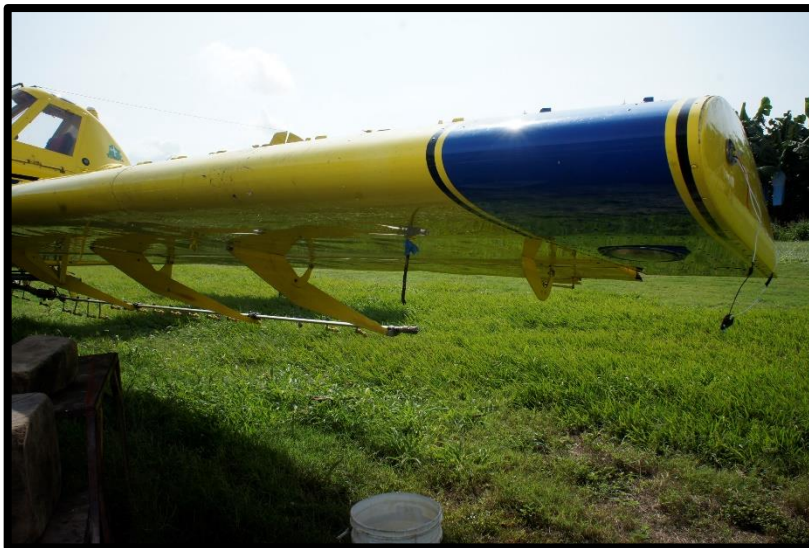
Fotografía No. 8  
Ala izquierda con fuga de combustible.

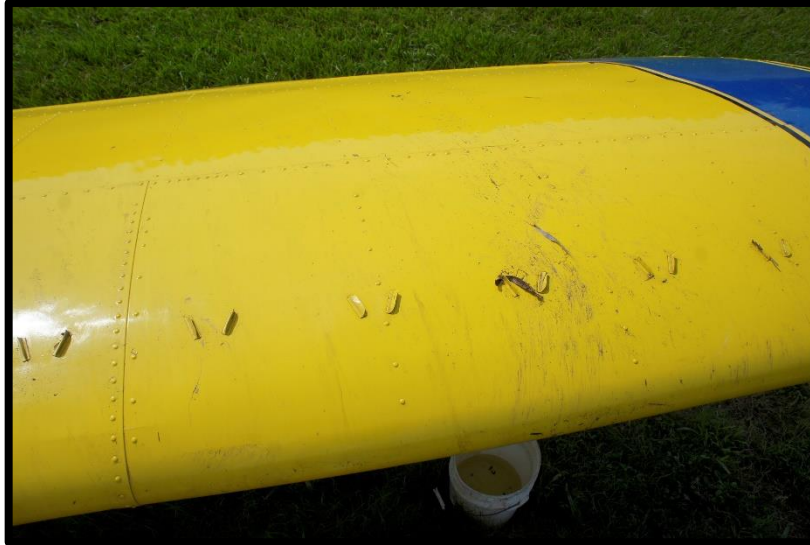
Fotografía No. 9  
Otra vista de la fuga de combustible del ala izquierda.

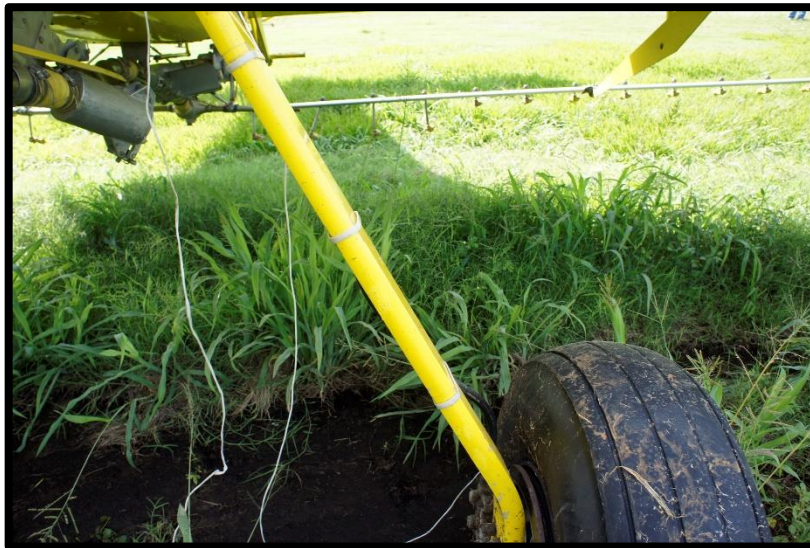
Fotografía No. 10  
Tren de aterrizaje principal izquierdo, sin daños.

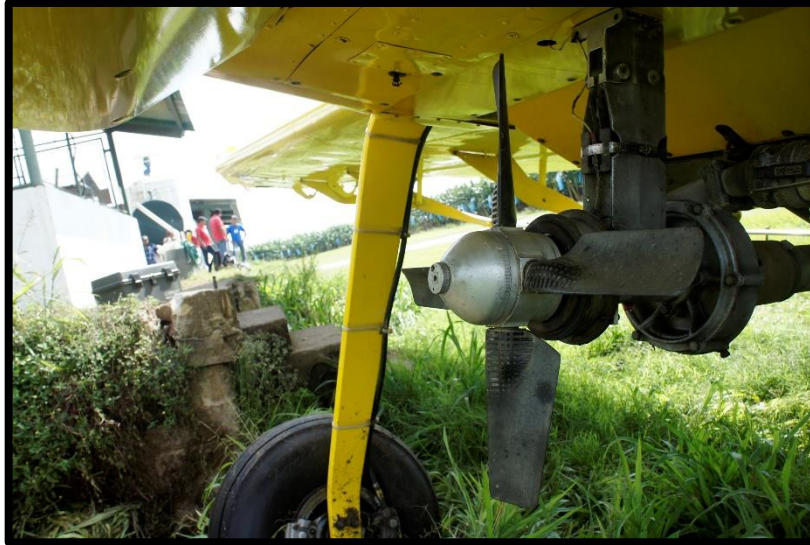
Fotografía No. 11  
Tren de aterrizaje derecho, sin daños.

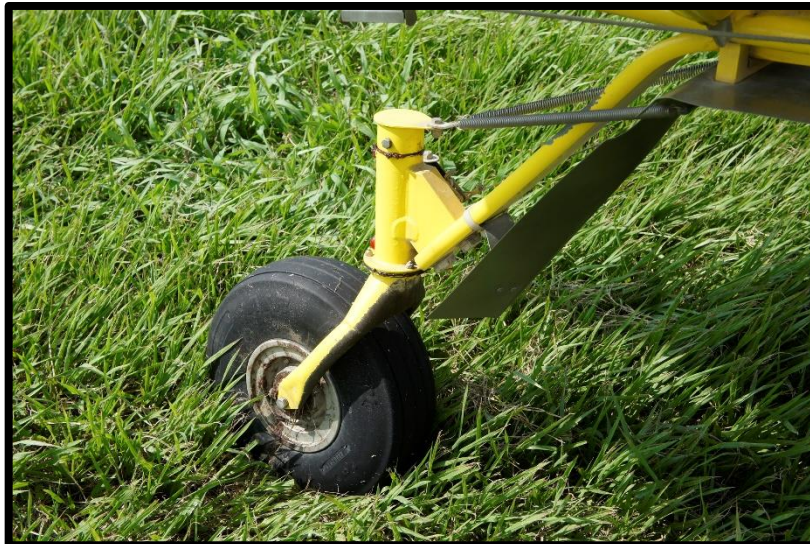
Fotografía No. 12  
Vista del patín de cola, sin daños.

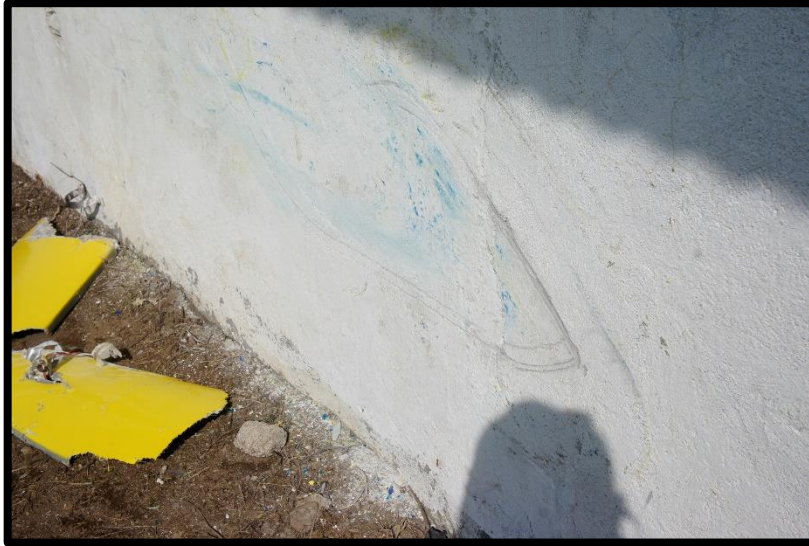
Fotografía No. 13

Marcas de pintura en pared dejadas por el impacto de la punta del ala.

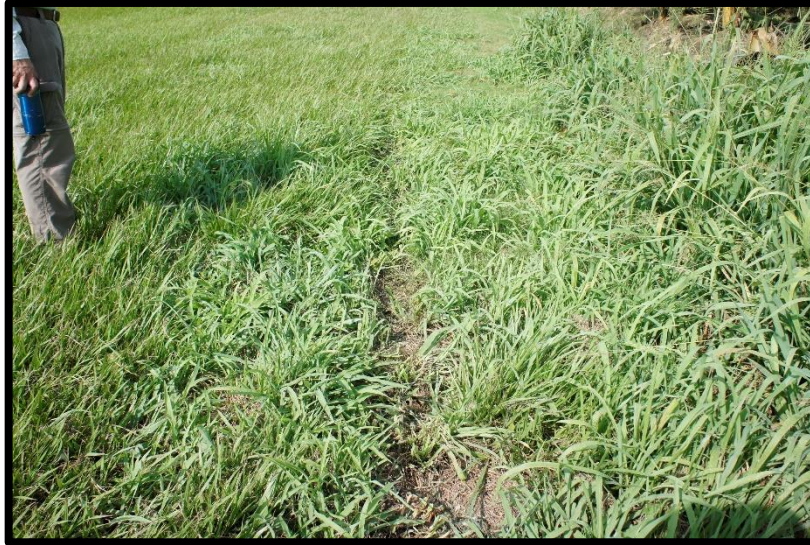
Al momento de la salida de la aeronave, la pista de aterrizaje se encontraba húmeda y resbaladiza.

Fotografía No. 15  
Marcas de la rodada en la pista, al derrapar la aeronave.
