## Unidad de Investigación de Accidentes e incidentes Aéreos.

<b>Reporte No.:</b>	<b>A-01-2017.</b>
<b>Título:</b>	<b>Informe final.</b>
<b>Matricula:</b>	<b>TG-DAR.</b>

**Robinson R44 Astro**

## **INFORME FINAL HELICOPTERO ROBINSON R44 ASTRO MATRÍCULA TG-DAR.**

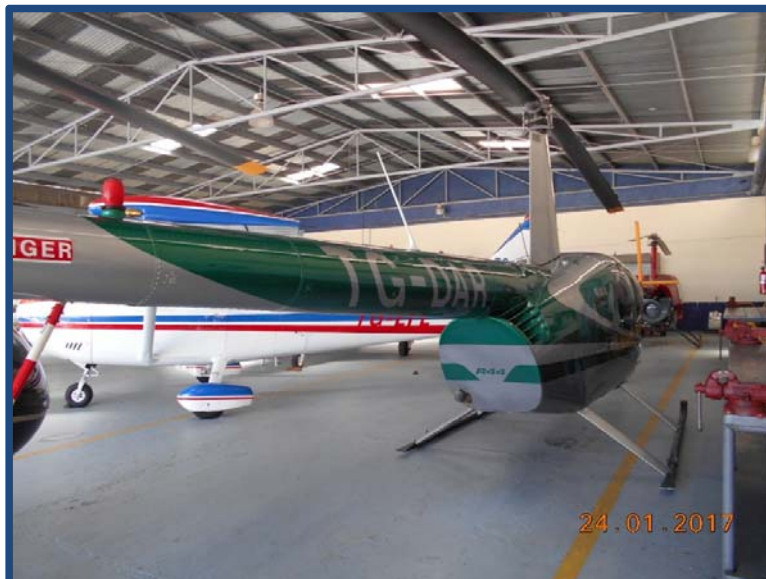
Fotografía No.: 02  
Vista de la matrícula y botalón de cola sin aparente daño.

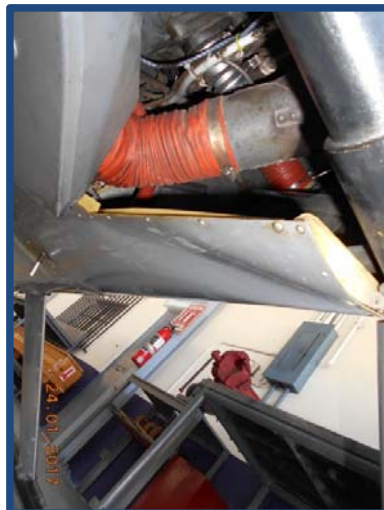
Fotografía No.: 04  
Daño por corrugación de la lámina observada en la parte inferior del fuselaje.

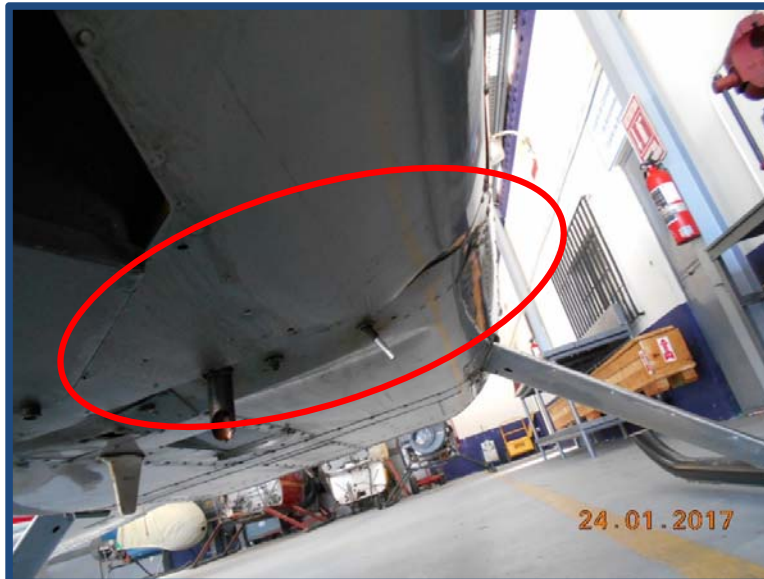
Fotografía No.: 05  
Daño en la lámina parte inferior del fuselaje lado derecho.

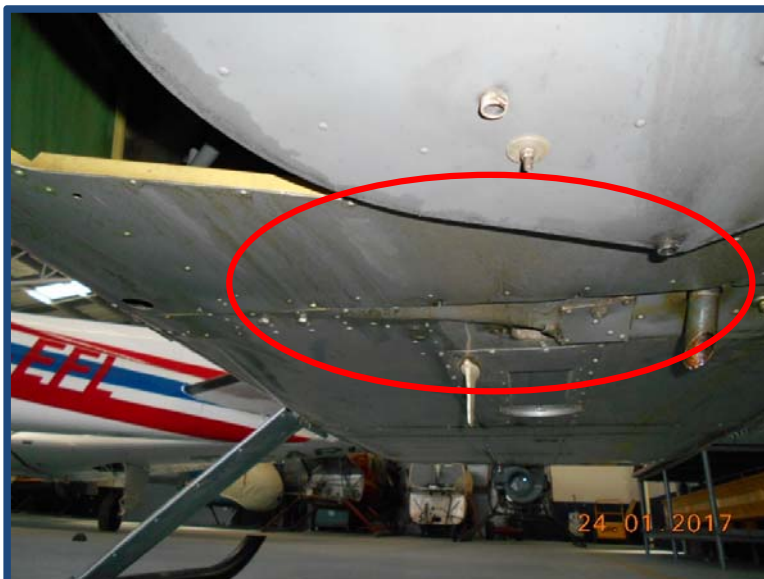
Fotografía No.: 06  
Daño en la lámina parte inferior del fuselaje lado derecho.

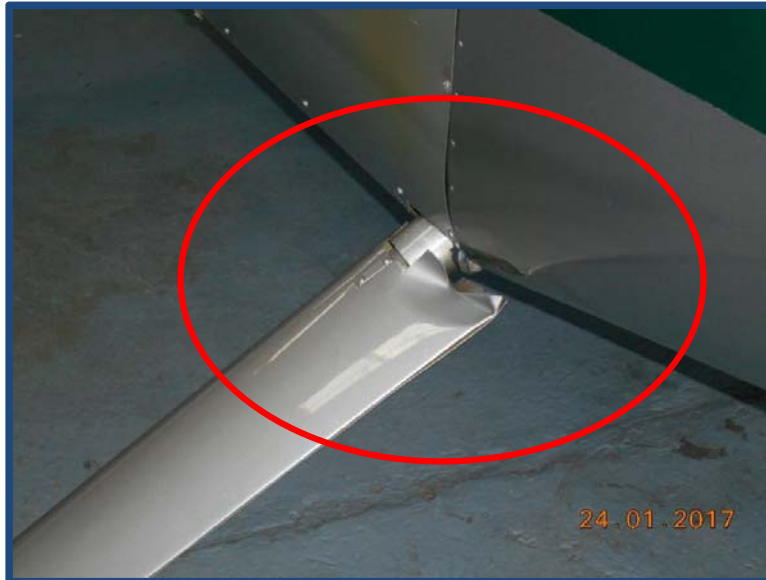
Fotografía No.: 07  
Daño en soporte del tren de aterrizaje.

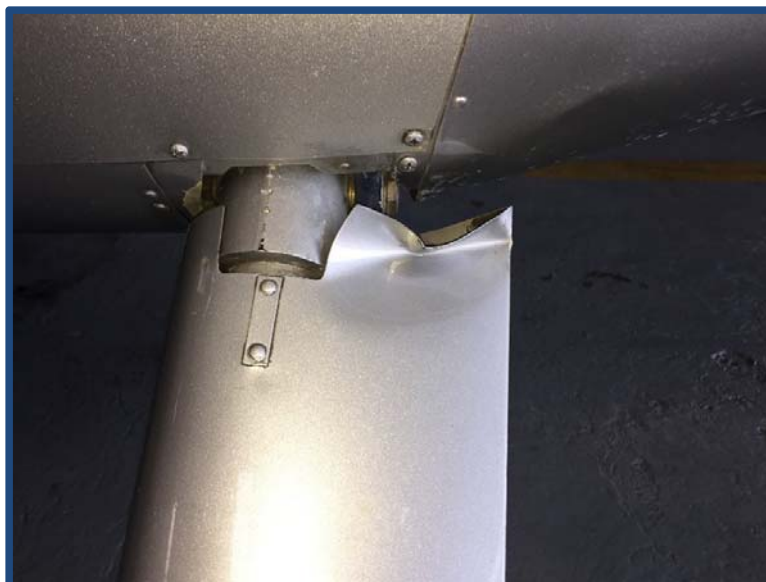
Fotografía No.: 08  
Vista cercana del daño en el tren de aterrizaje.

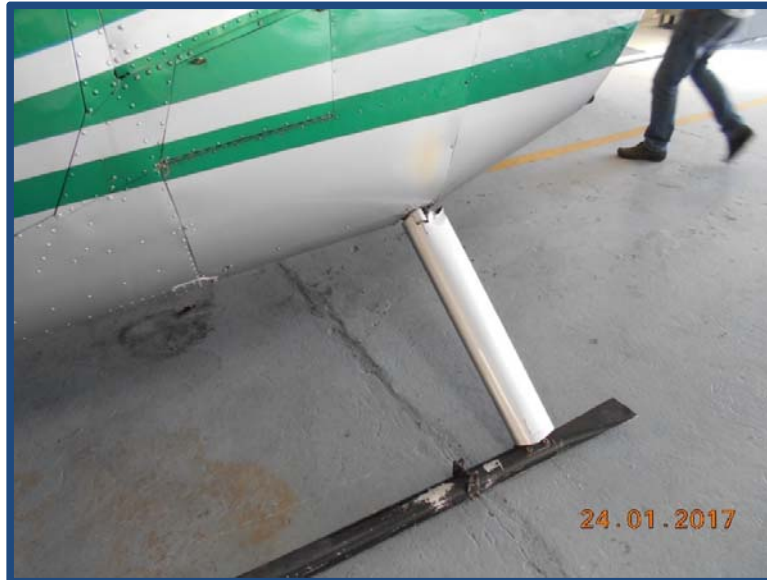
Fotografía No.: 09  
Vista del daño en el tren de aterrizaje lado izquierdo.

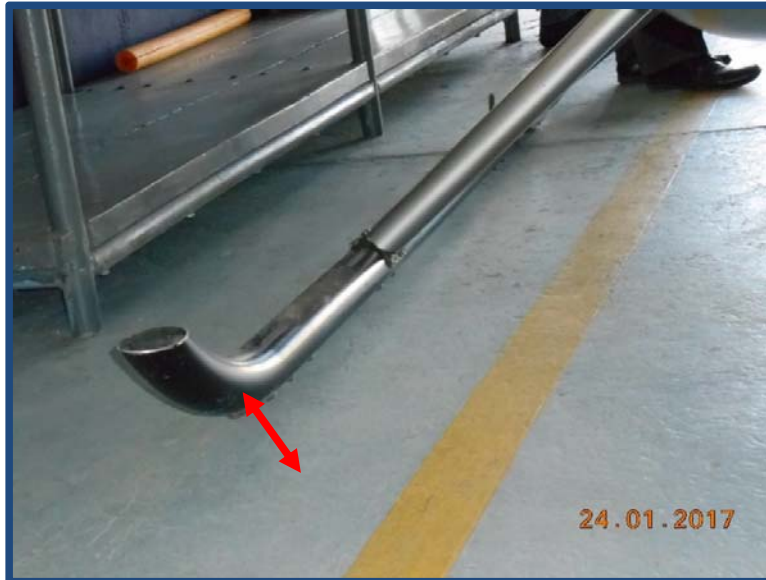
Fotografía No.: 11  
Vista del Skid lado derecho separado del suelo.

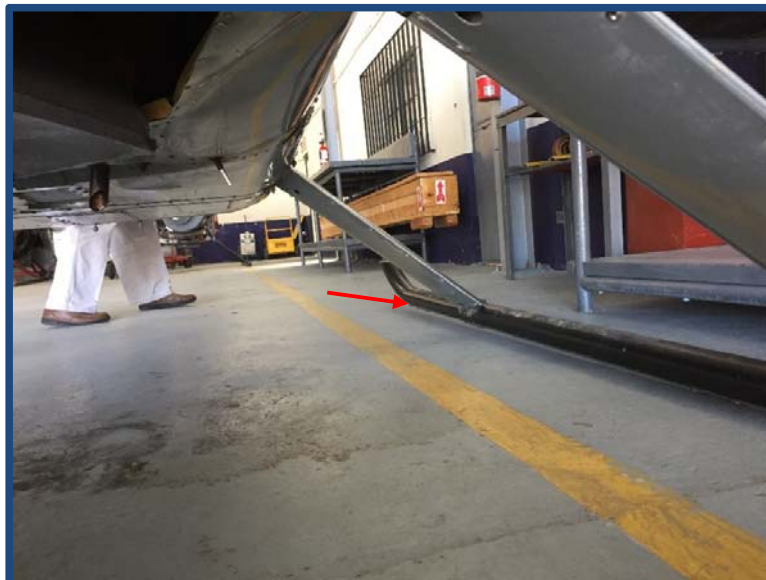
Fotografía No.: 12  
Vista de la separación de la superficie del suelo y del skid.

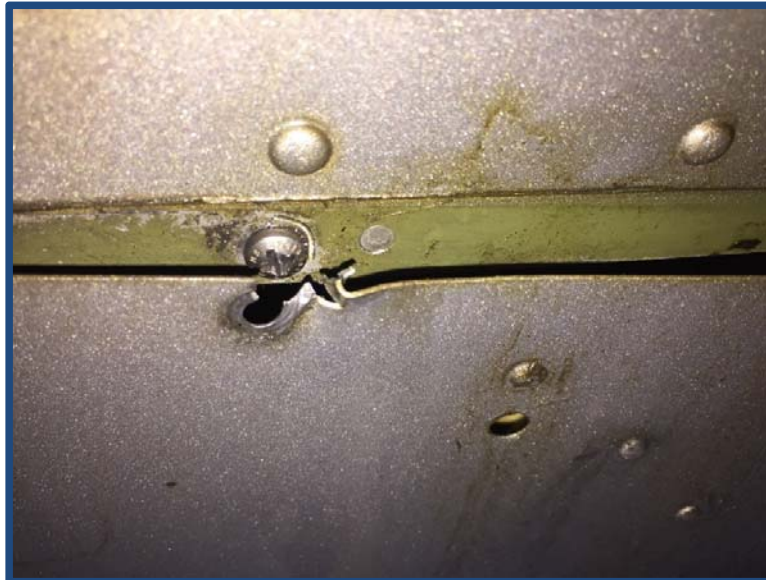
Fotografía No.: 13  
Daño observado a las sujeciones de la estructura.

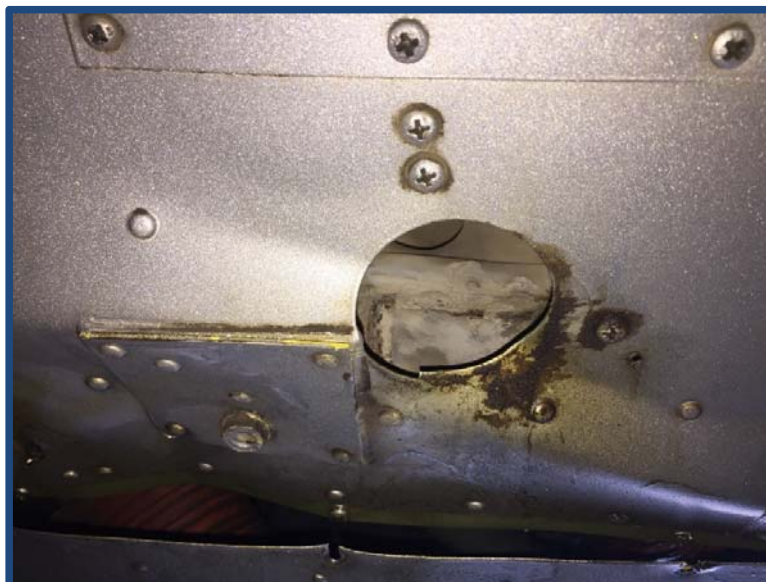
Fotografía No.: 14  
Daño por deformación a la estructura.

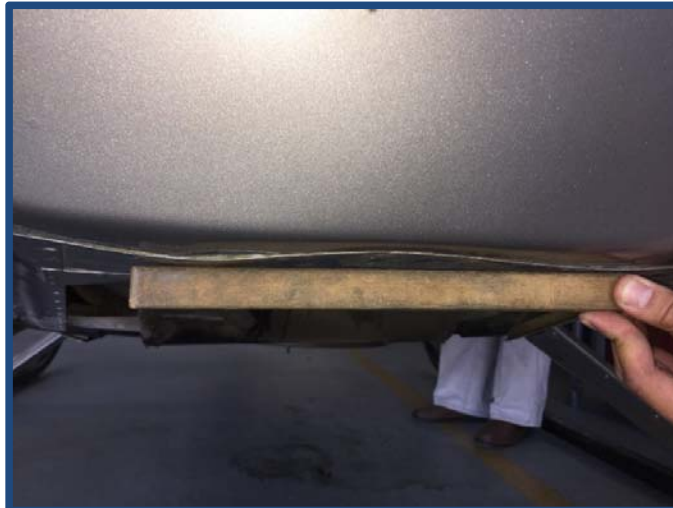
Fotografía No.: 15  
Deformación exterior trasera del helicóptero.

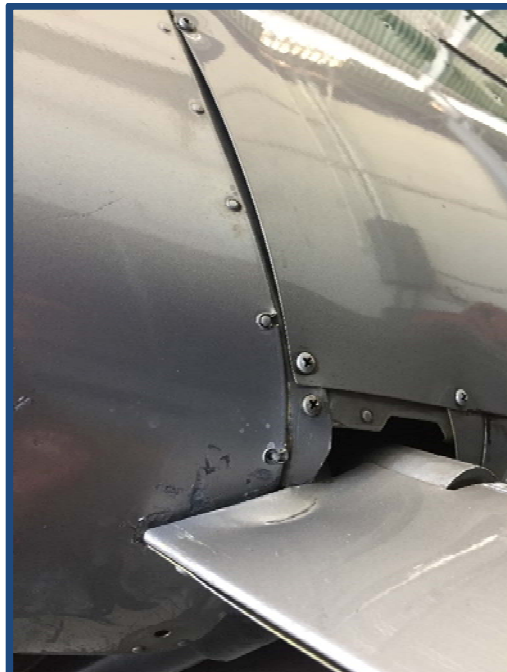
Fotografía No.: 16  
Vista de la separación de las láminas y daño a soporte del tren de aterrizaje.

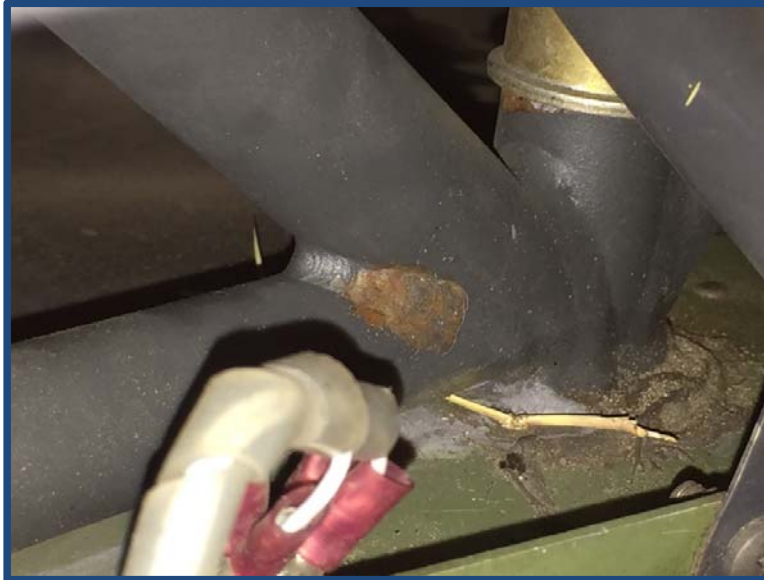
Fotografía No.: 17

El soporte estructural en el área del motor dañado por estrés por deflexión.

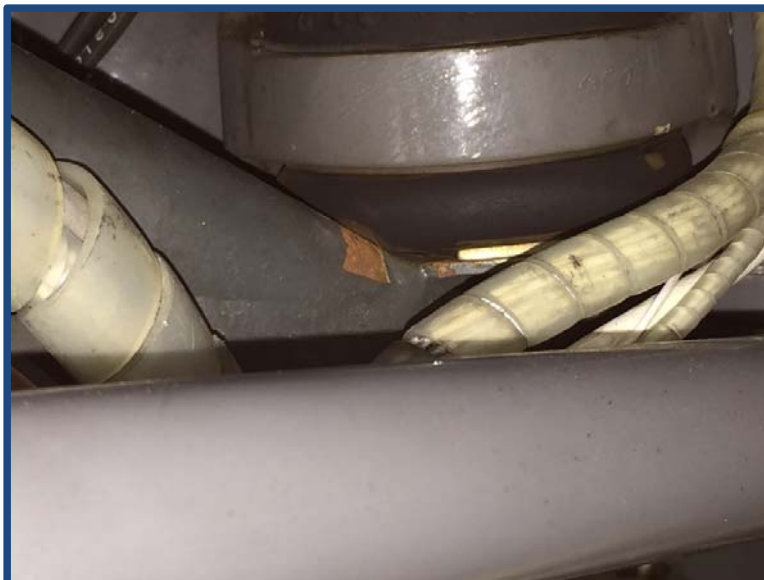
Fotografía No.: 18

El soporte estructural en el área del motor dañado por estrés de deflexión.
