Unidad de Investigación de Accidentes

UIA A 11-2017

Informe Final

TG-GBV

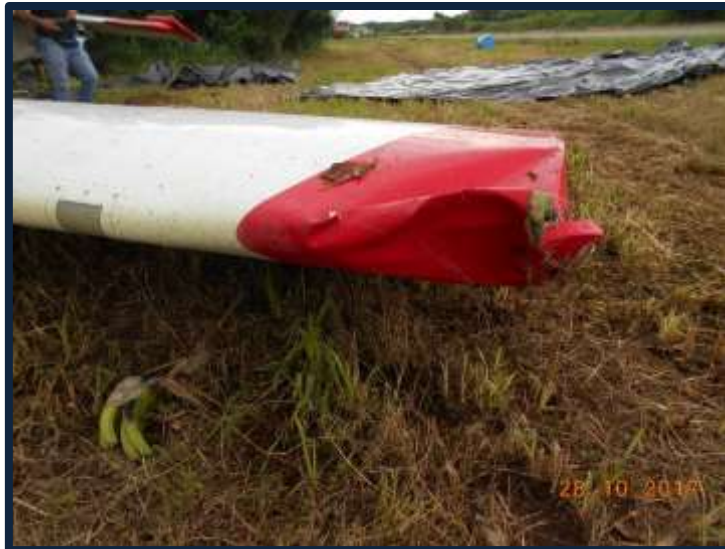
Fotografía No.: 3
Golpe en la punta del ala izquierda.

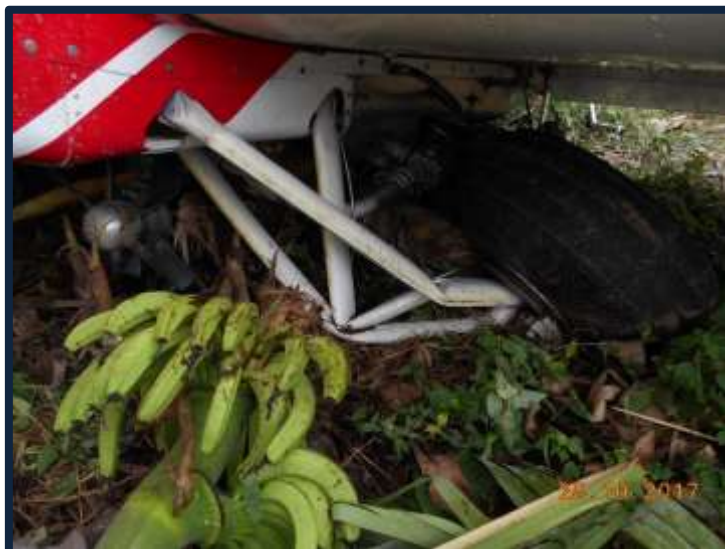
Fotografía No.: 4
Tren principal izquierdo dañado.

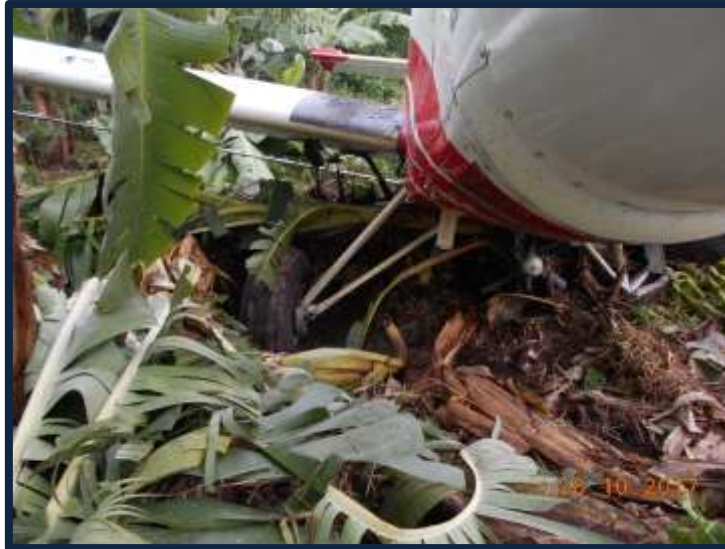
Fotografía No.: 5
Daños en la parte baja del fuselaje

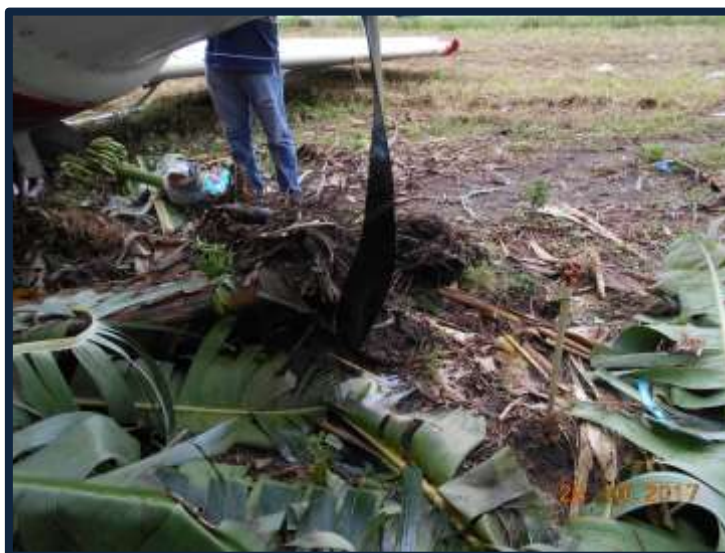
Fotografía No.: 6
Vista del aspa de la hélice dañada.

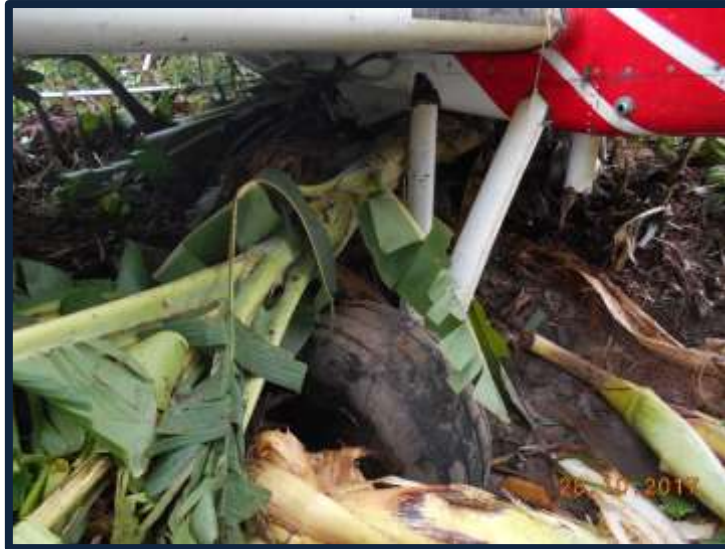
Fotografía No.: 7
Tren de aterrizaje derecho sin daños.

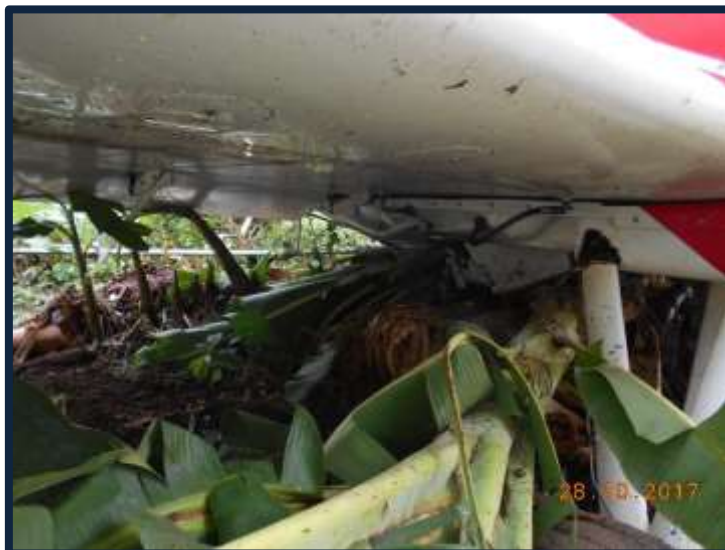
Fotografía No.: 8
Aspersores del ala derecha con daños.

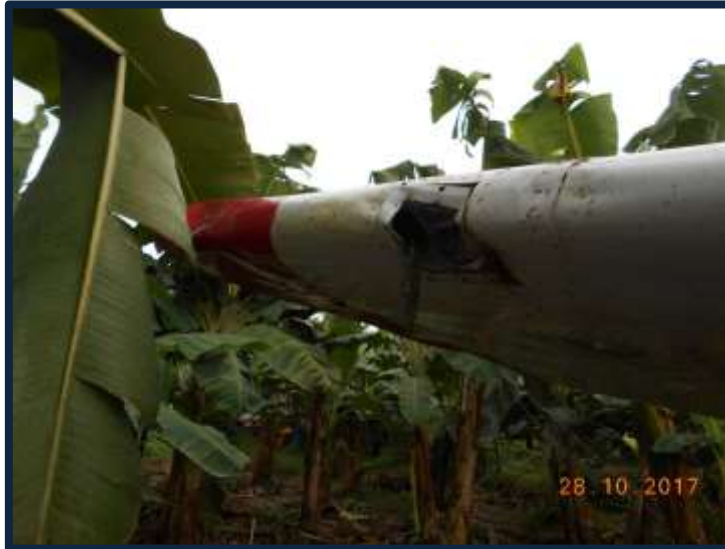
Fotografía No.: 9
Vista del borde de ataque del ala derecha dañada.

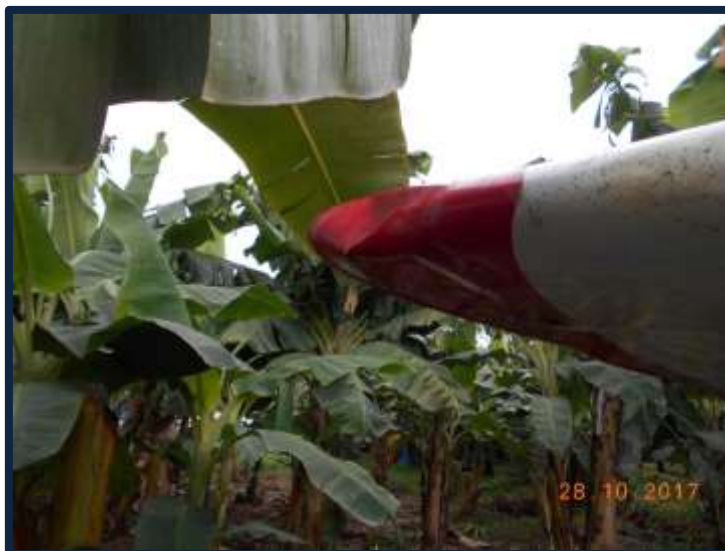
Fotografía No.: 10
Punta del ala dañada.

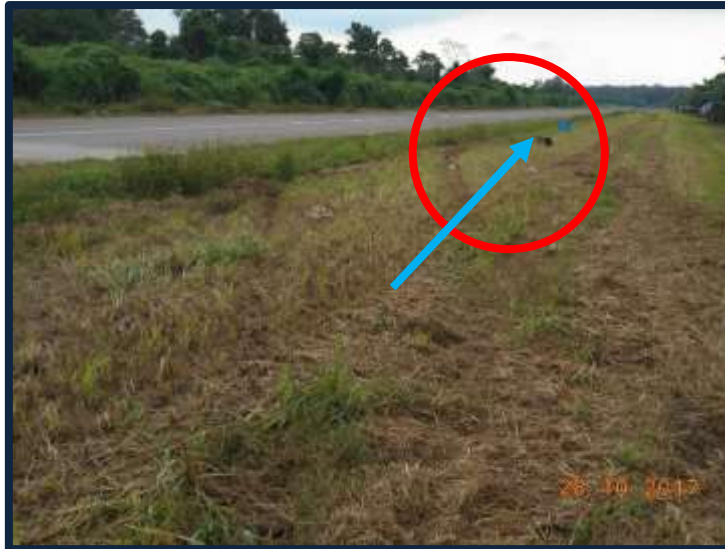
Durante la salida de pista, la aeronave impacta con la base de concreto de una de las luces de pista fracturándose el tren de aterrizaje principal del lado derecho, luego la hélice impacta contra las plantas de banano en la orilla de la pista, provocando que la hélice y el motor se dañen severamente.

Fotografía No.: 11
Vista de la base de luz de pista arrancada.

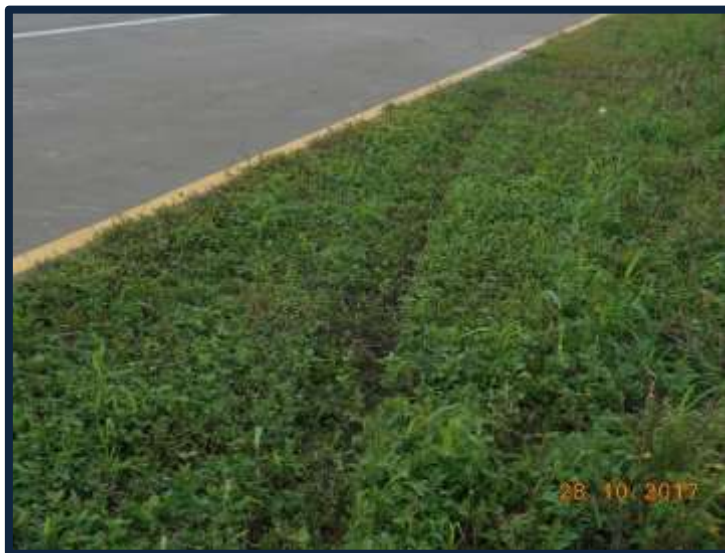
Fotografía No.: 12
Vista de la marca de rodada al salir de pista.

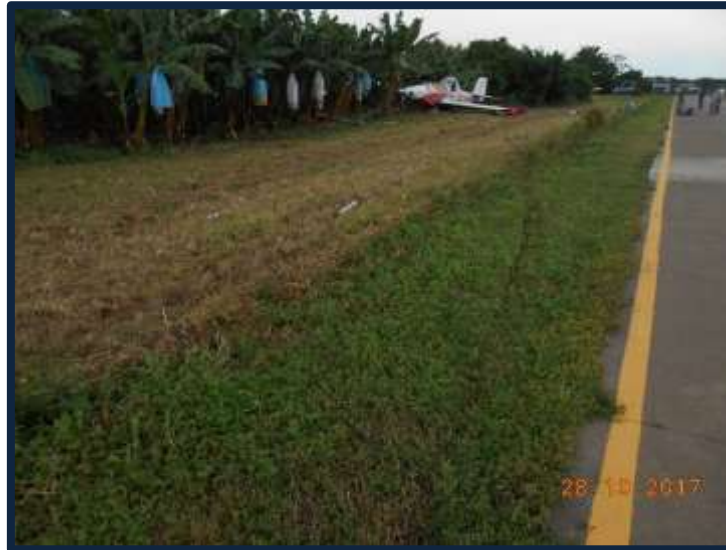
Fotografía No.: 13
Marcas de la distancia recorrida fuera de pista.

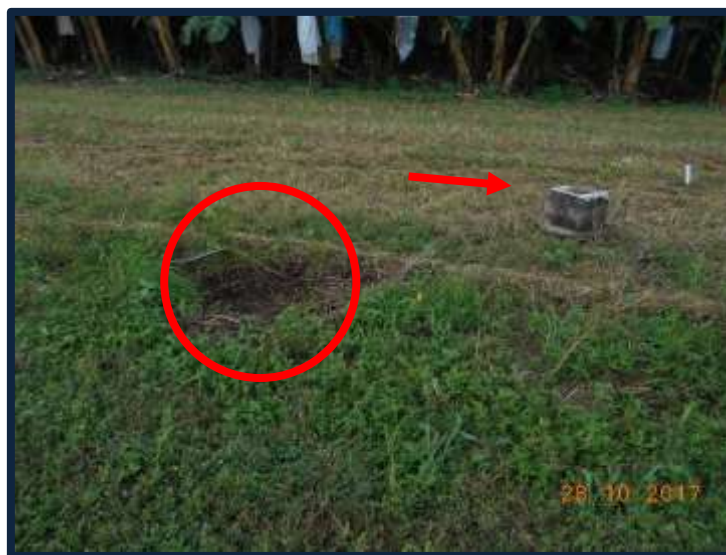
Fotografía No.: 14
Vista de la base de luz de pista arrancada al colisionar la aeronave.

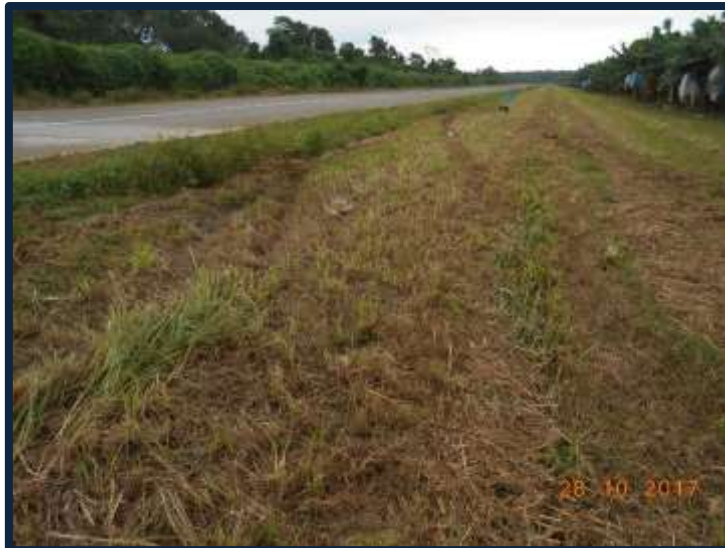
Fotografía No.: 15
Marca de la rodada al derrapar.

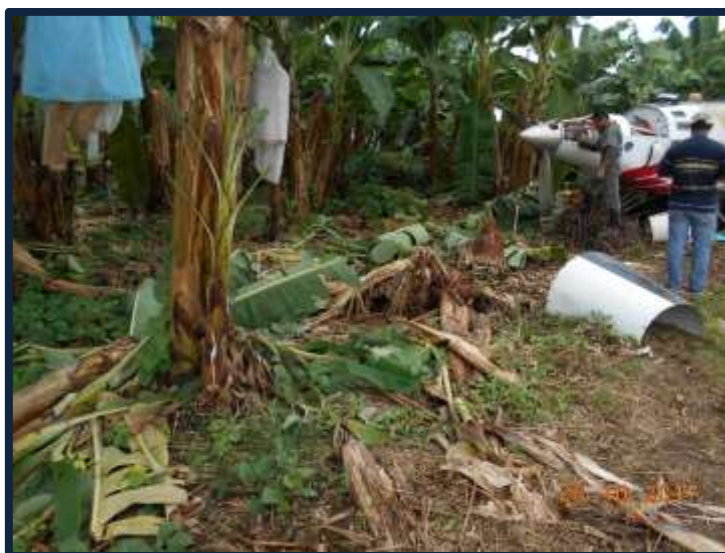
Fotografía No.: 16
Cultivos o plantas de banano dañadas por la aeronave.
