Unidad de Investigación de Accidentes.

Informe final.

TG-GUS.

**PISTA DE FINCA TASMANIA, MUNICIPIO DE OVERO,
DEPARTAMENTO DE ESCUINTLA, GUATEMALA.**

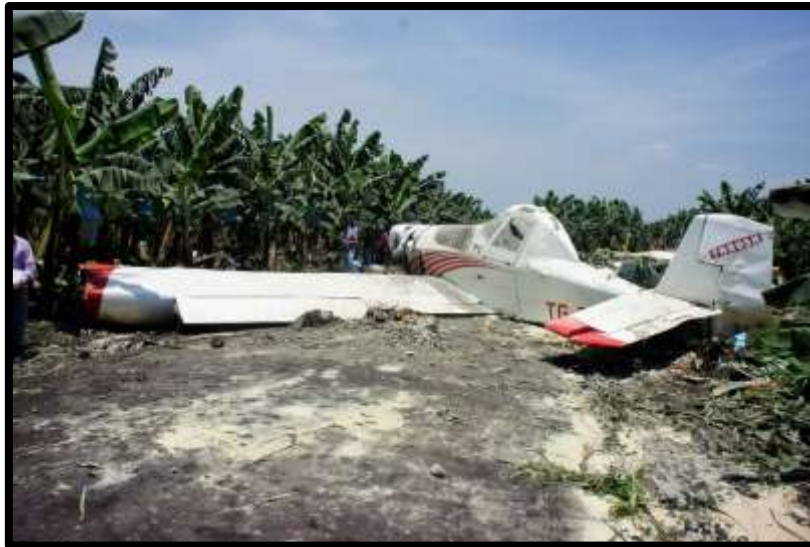
Fotografía No.: 1
Vista lateral izquierda de la aeronave.

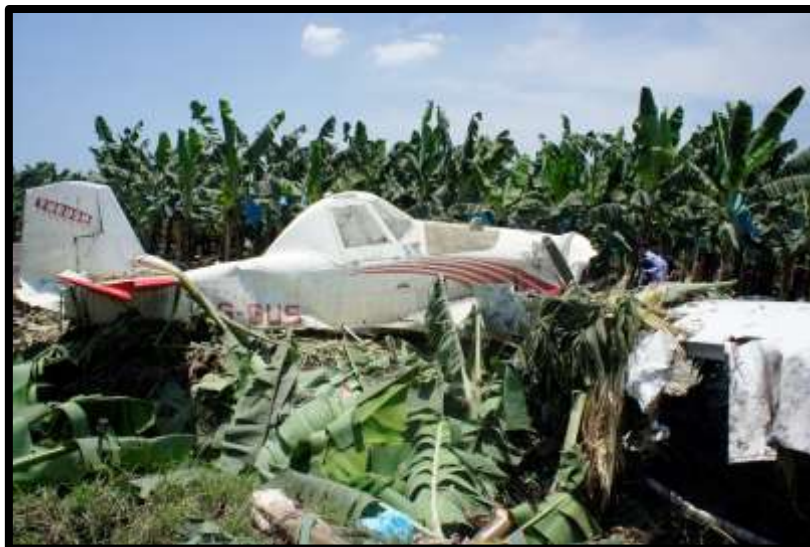
Fotografía No.: 2
Vista lateral derecha de la aeronave.

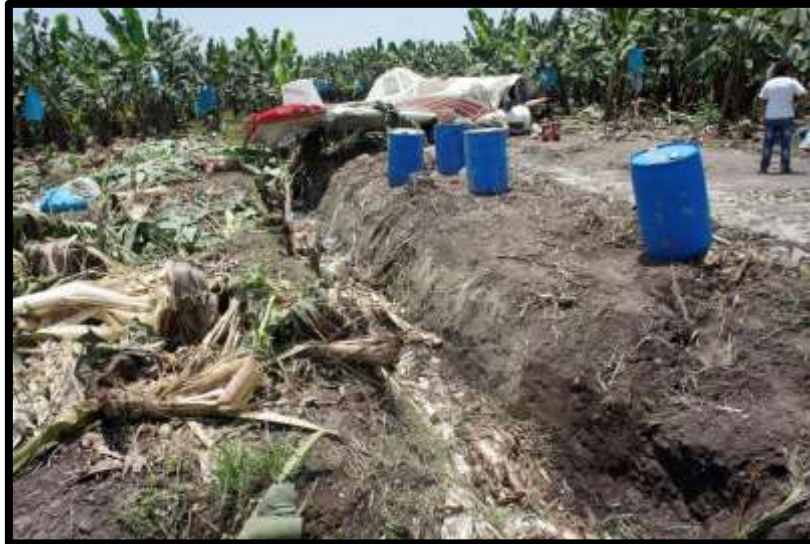
Fotografía No.: 3
Lugar donde quedo la aeronave y vista del quinel.

La aeronave posterior al despegue golpea con el tren de aterrizaje y la estructura de la aeronave la plantación de banano y se precipita a tierra impactando con el quinel, desprendiendo el tren de aterrizaje, fracturando el motor en dos y dañando severos a la hélice.

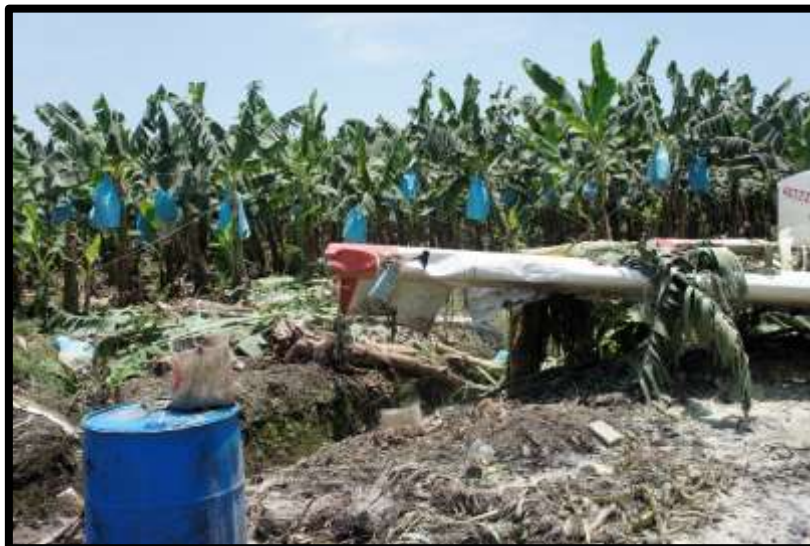
La estructura o fuselaje de la aeronave presenta daños al impactar con las plantas de banano en la estructura frontal de los planos (Borde de ataque), fuselaje deformado y fracturado, tren principal de aterrizaje fracturado, en la senda de descenso dentro de la plantación se dañó la hélice y motor, seguidamente al impactar a tierra el motor se fractura y se divide en dos secciones.

Fotografía No.: 4
Daños estructurales en el ala derecha.

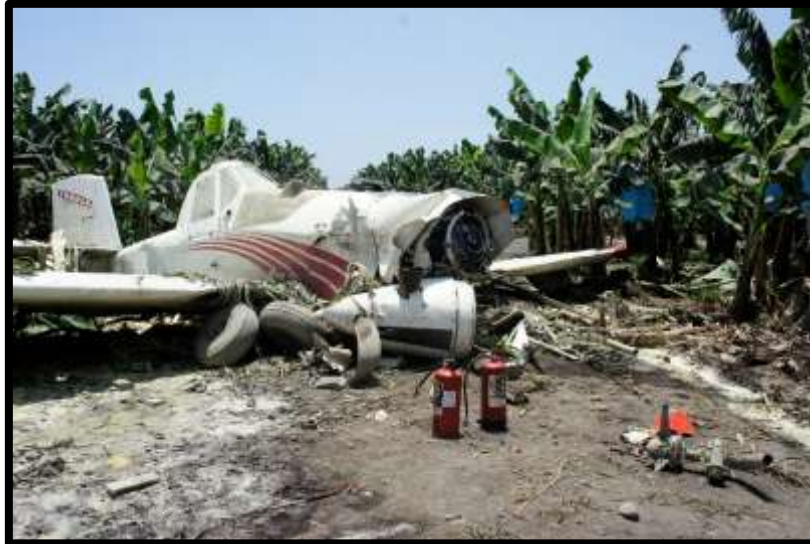
Fotografía No.: 5
Vista frontal derecha.

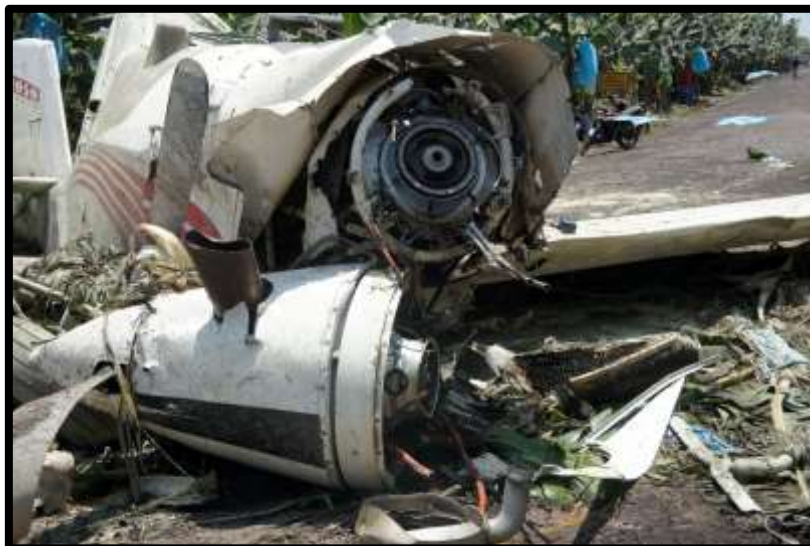
La aeronave impacta con la plantación de banano y seguidamente contra el terreno, pierde el tren de aterrizaje en el impacto y se fractura el motor en dos secciones, de igual forma se daña la hélice y el fuselaje de la aeronave.

Fotografía No.: 6
Vista del motor y los daños.

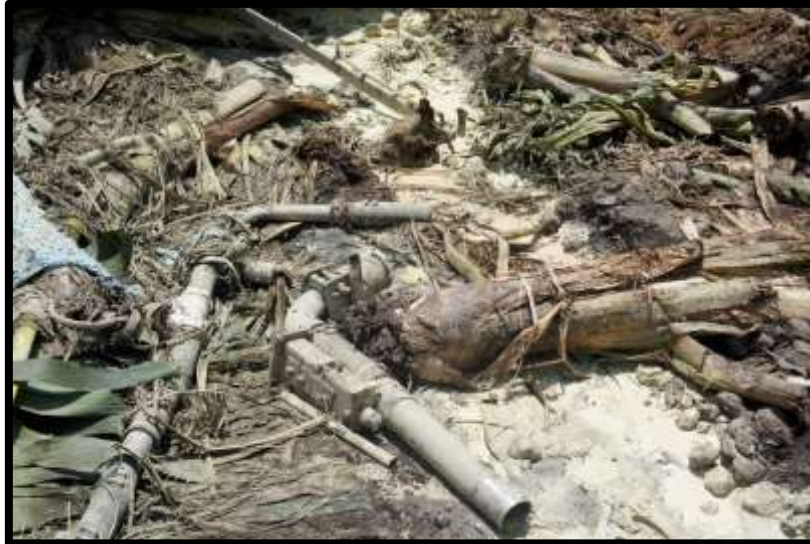
Al impactar la aeronave con la plantación de banano, el piloto no sufrió daños físicos, en el impacto el bidón o compartimiento de agente químico para aspersión se dañó y el contenido se derramó sobre el piloto, seguidamente sale por sus propios medios de la cabina de mando, es trasladado al hangar de la aeronave para lavar de su cuerpo el agente químico y seguidamente es llevado a un centro asistencial para determinar algún daño corporal, determinando que el piloto salió ileso del impacto a tierra de la aeronave.

Fotografía No.: 7
Daños en el sistema de aspersión.

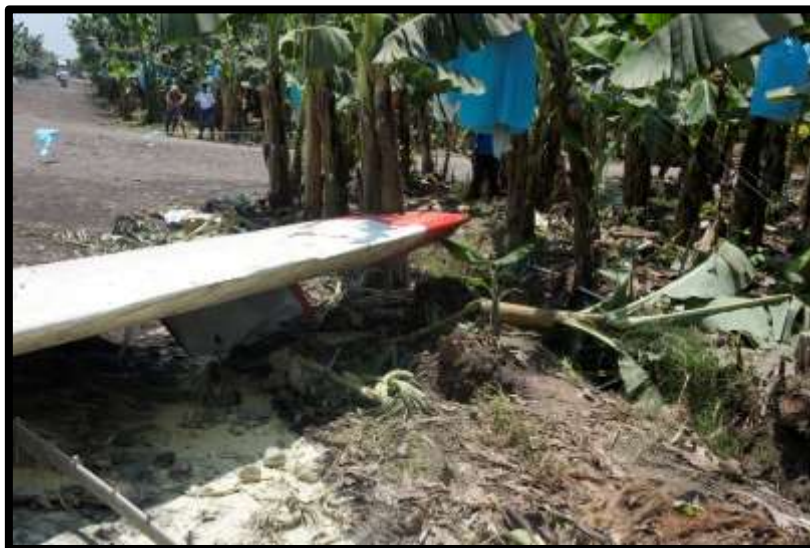
Fotografía No.: 8
Vista del ala izquierda.

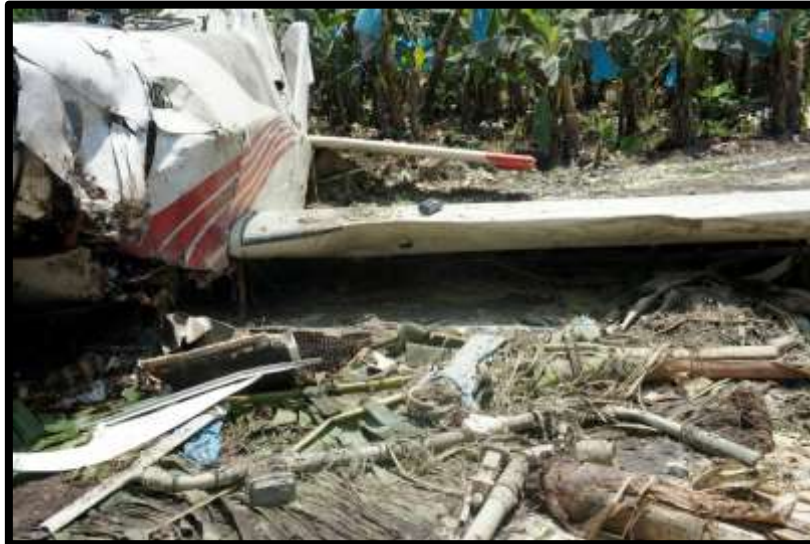
Fotografía No.: 9
Daños estructurales del ala izquierda.

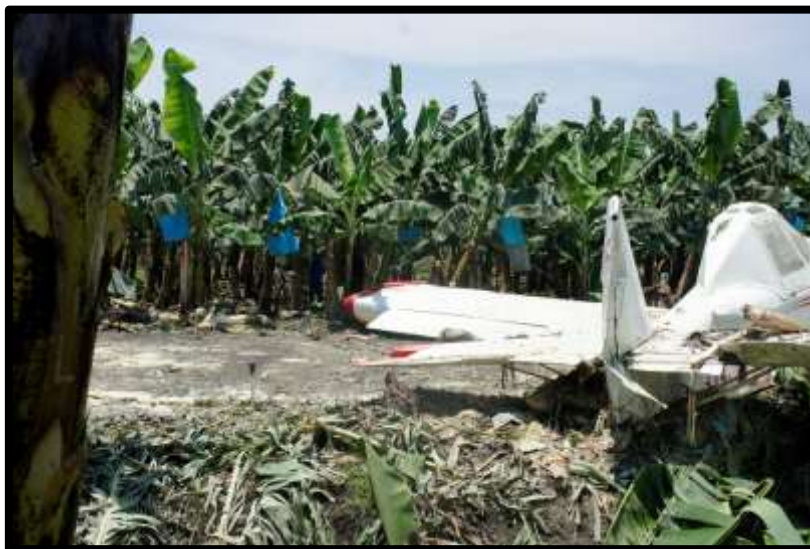
Fotografía No.: 10
Vista posterior de la aeronave.

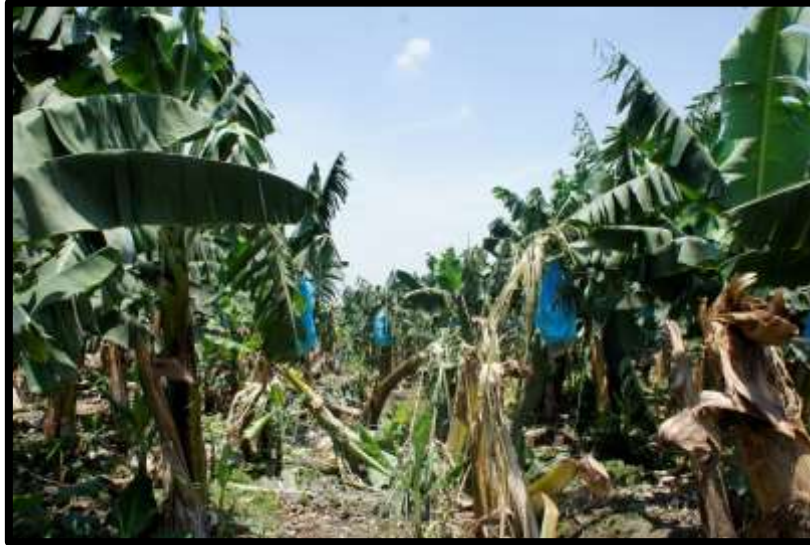
La aeronave impacta con las plantas de banano en su descenso, dejando una brecha en la plantación de aproximadamente 25.0 metros, sin causar otros daños.

Fotografía No.: 11
Sendero de entrada en la caída a la plantación.

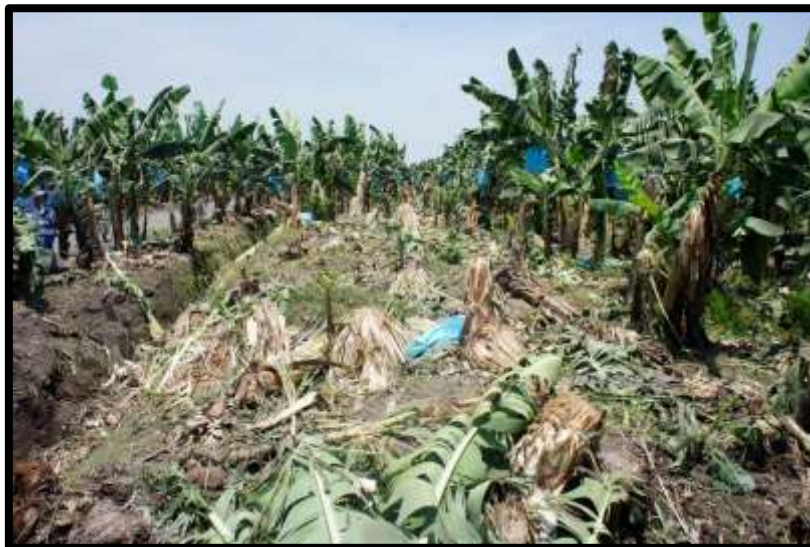
Fotografía No.: 12
Daños a la plantación.

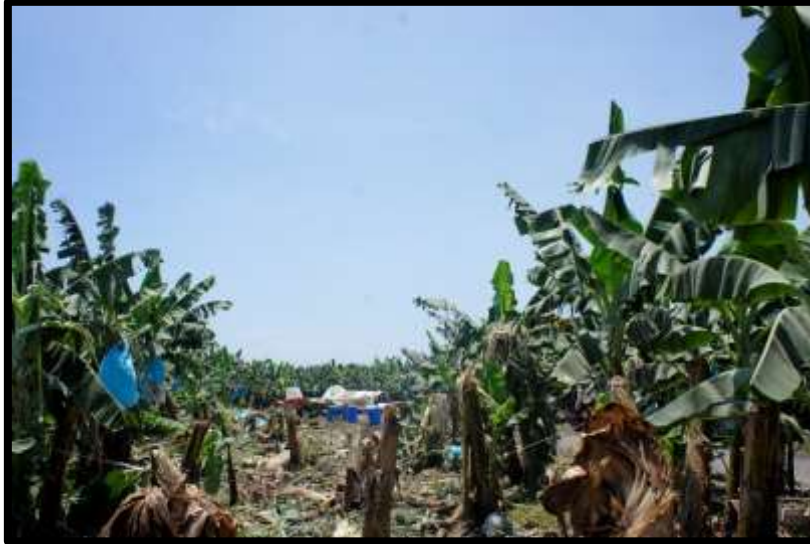
Fotografía No.: 13
Final del recorrido de caída en la plantación.

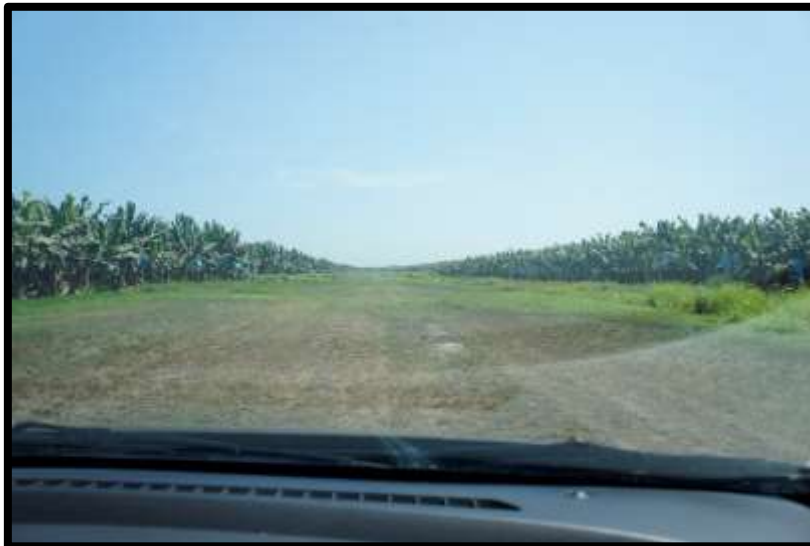
Fotografía No.: 14
Vista panorámica de la pista.

El aeródromo está ubicado dentro de la finca Tasmania, la pista es de grama en buenas condiciones, cuenta con manga de dirección de viento y es para uso exclusivo de trabajo agrícola de la finca.

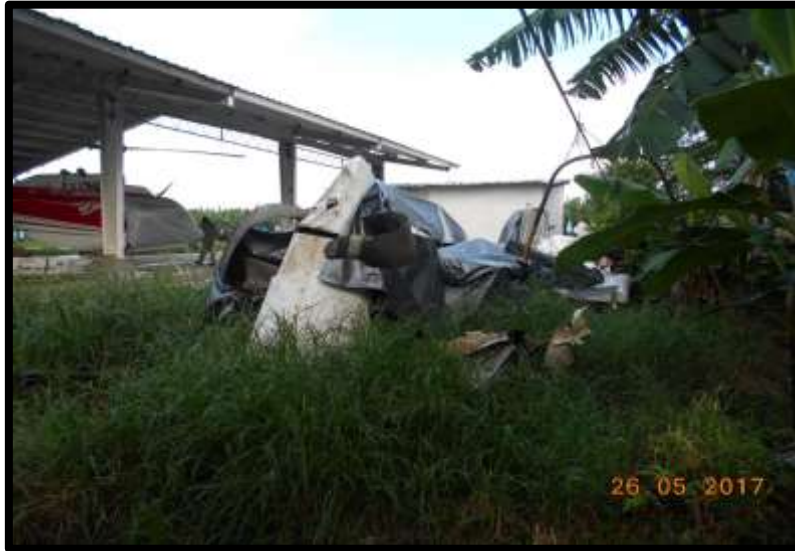
Fotografía No.: 15
Vista de los restos en el hangar

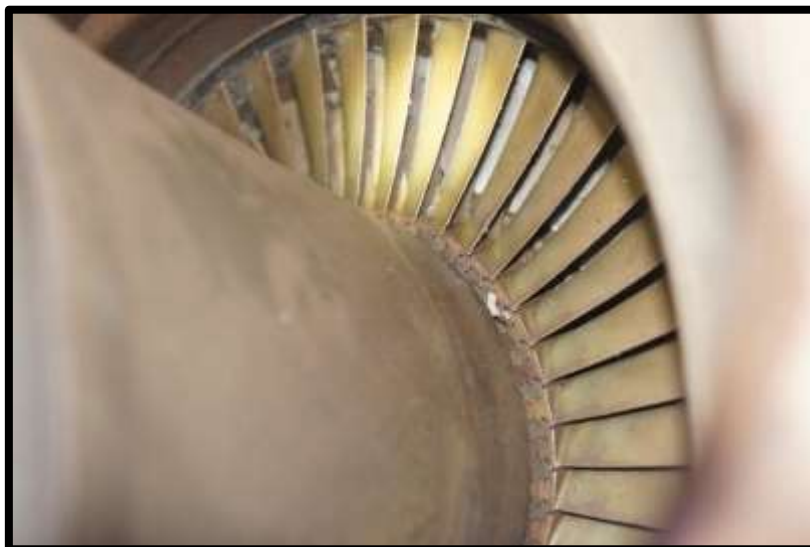
Fotografía No.: 16
Revisión interna del motor.

No se encontró anotación en la bitácora de mantenimiento de falla o mal función del motor que pudiera evidenciar falla previa o recurrente.

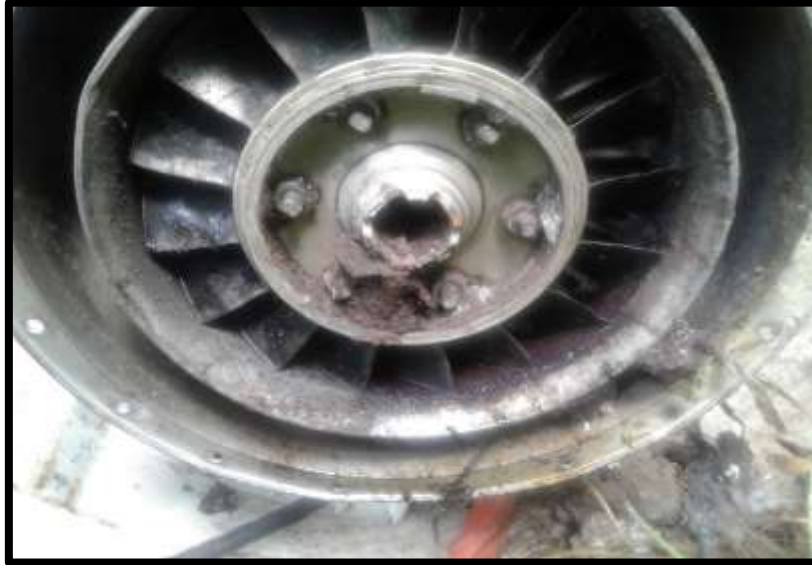
Fotografía No.: 17
Daños de la sección caliente del motor.

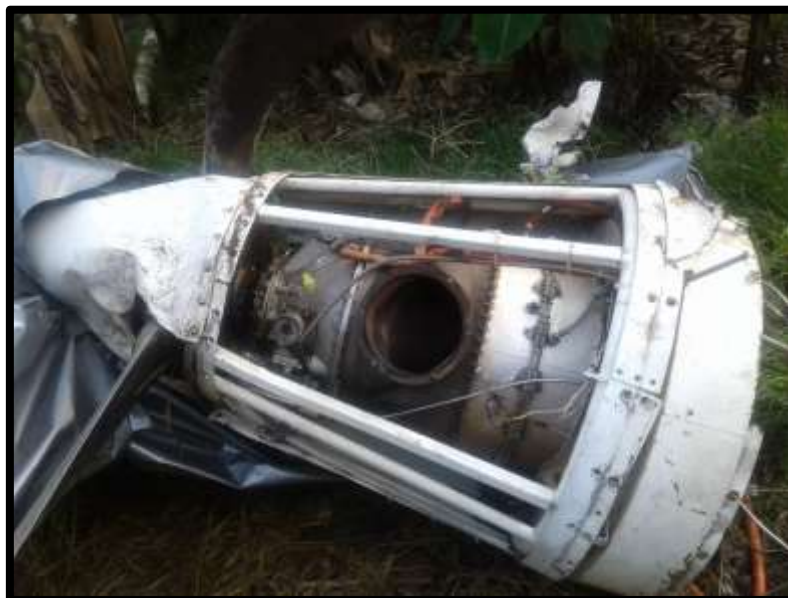
Fotografía No.: 18
Vista lateral de la sección delantera del motor.
