## **Unidad de Investigación de Accidentes.**

<b>Reporte No.:</b>	<b>A-07-2017.</b>
<b>Título:</b>	<b>Informe Final.</b>
<b>Matrícula:</b>	<b>TG-GYV.</b>
<b>PA-28-140, Piper Cherokee</b>	
<b>01 de junio 2017.</b>	
<b>Volcán de Agua, Municipio de Alotenango, departamento de</b>	
<b>Sacatepéquez, Guatemala, C.A.</b>

**INFORME FINAL DEL ACCIDENTE  
DE LA AERONAVE PIPER PA-28  
MATRICULA TG-GYV**

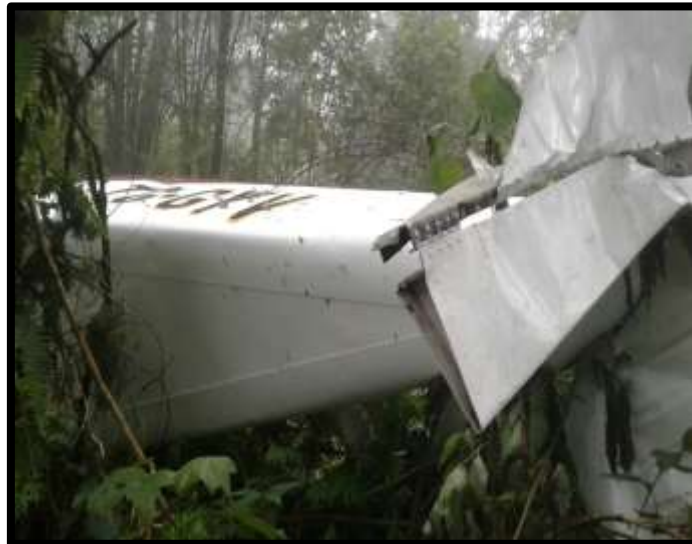
Fotografía No. 1  
Vista de la sección del empenaje de la aeronave.

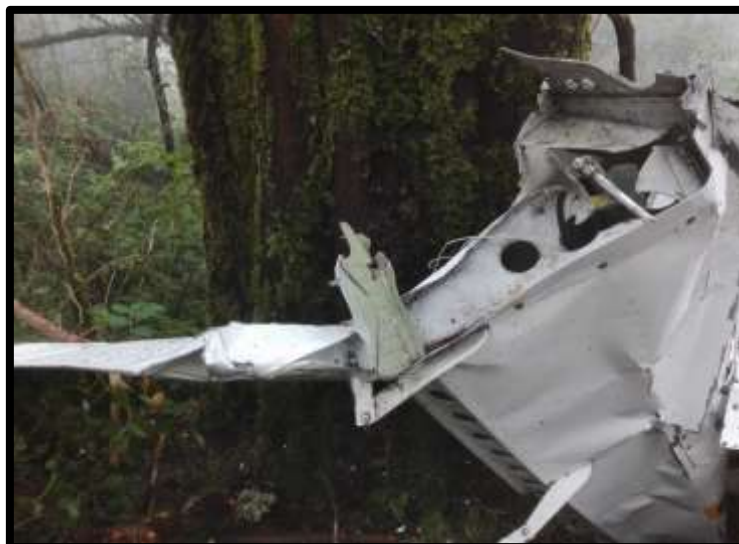
Vista de los restos de la aeronave, totalmente separado.  
Fotografía No. 2

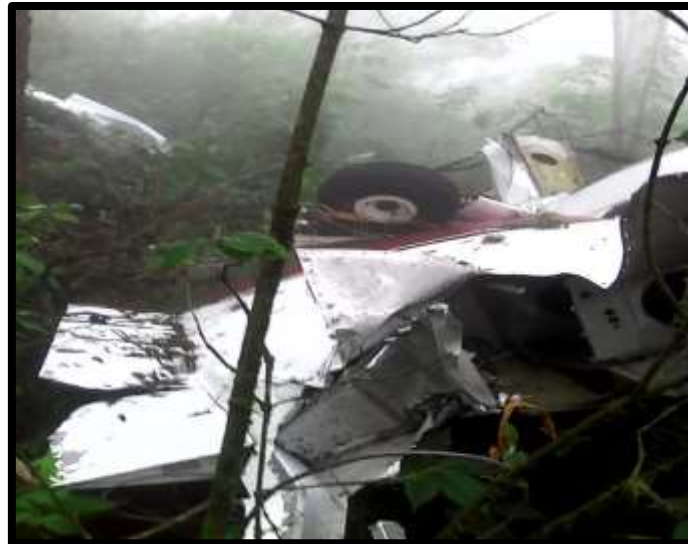
Fotografía No. 3  
Ala derecha destruida por el golpe con los arboles.

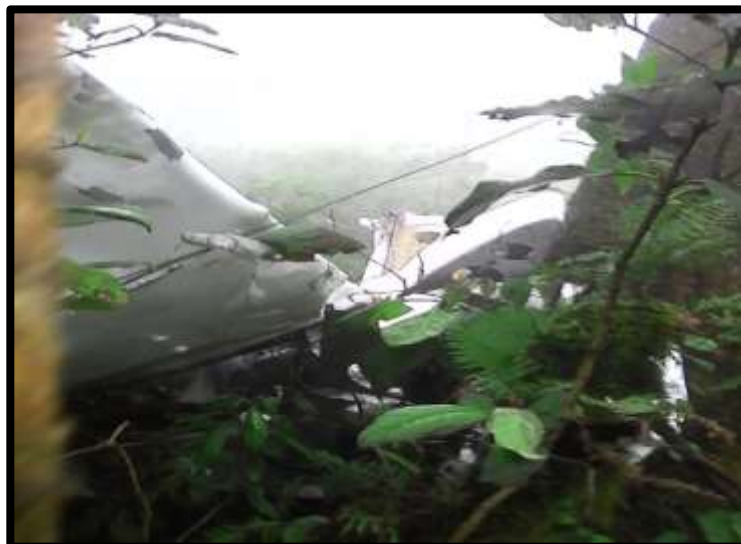
Fotografía No. 4  
Parte de un plano o ala en los árboles.

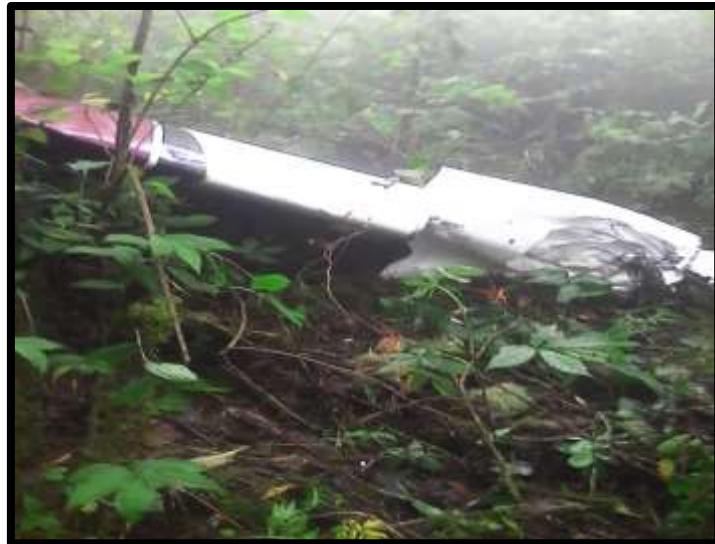
Fotografía No. 5

Vista de uno de los planos separados.

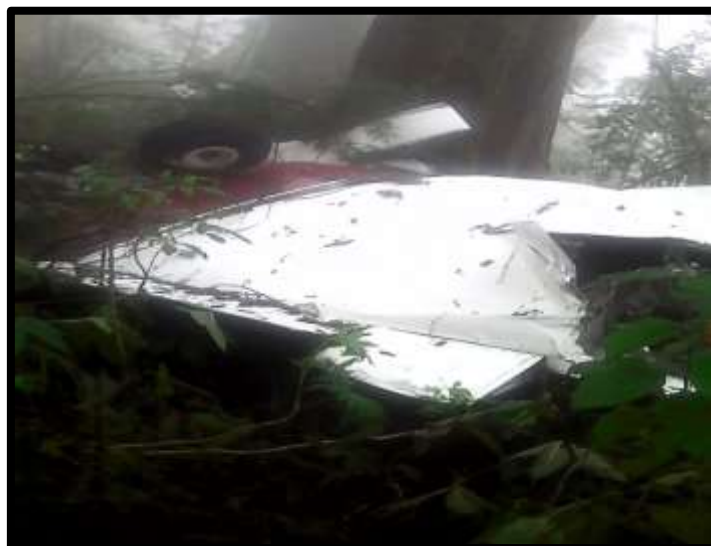
Fotografía No. 8  
Daño en ambas alas por el golpe en los árboles.

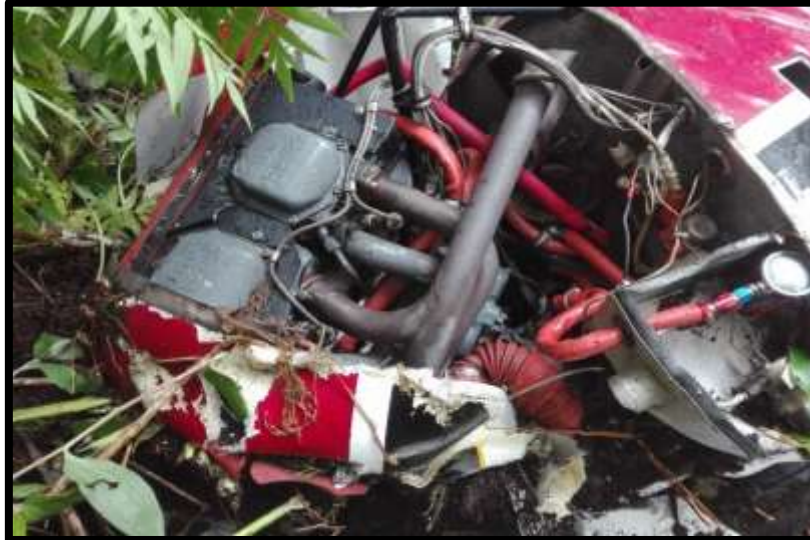
Fotografía No. 9  
Vista del motor de la aeronave.

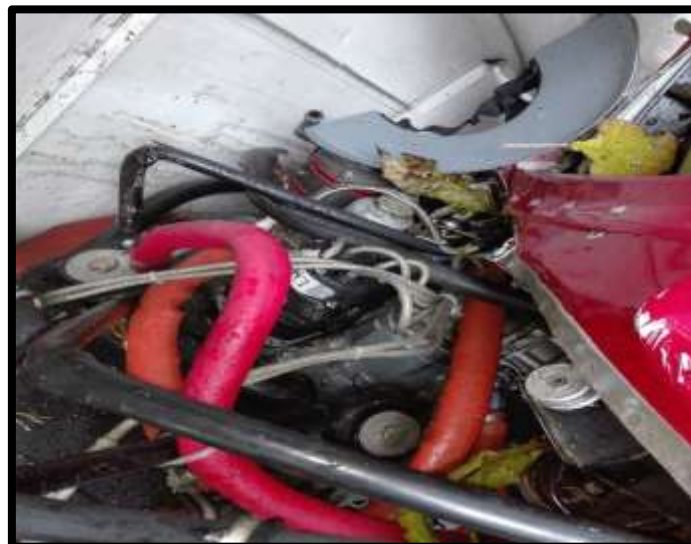
Fotografía No. 10  
Daños a la bancada y montantes del motor desprendido por efecto del impacto.

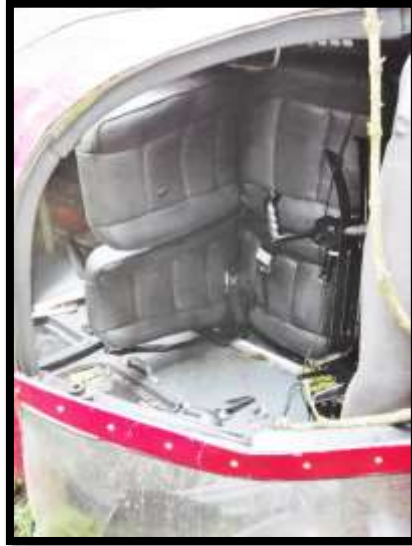
Durante la evacuación de la aeronave el Instructor Piloto se encontraba sentado del lado derecho de la aeronave, el alumno piloto ocupaba el lado izquierdo, el cual corresponde al piloto al mando, tanto el piloto como alumno llevaban instalado correctamente el cinturón de seguridad, el impacto súbito de frente y debido a que el instructor mantenía el control de la aeronave, contribuyó a los daños internos ocasionados al Instructor.

Fotografía No. 11  
Vista de la cabina de la tripulación, espacio de vida

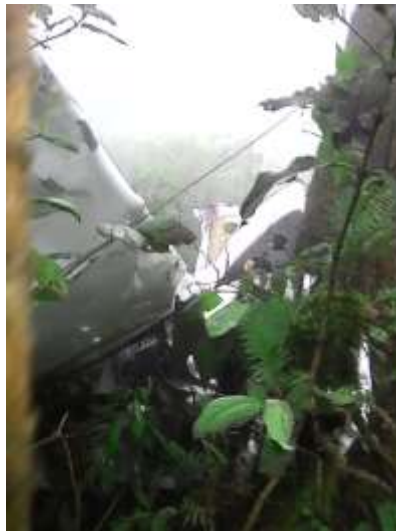
Fotografía No. 12  
Vista de la Aeronave y las condiciones del clima con nubes bajas

El capitán instructor decidió continuar el vuelo en condiciones meteorológicas degradadas de forma visual, desconociendo la Orografía del área y la Orientación del vuelo.

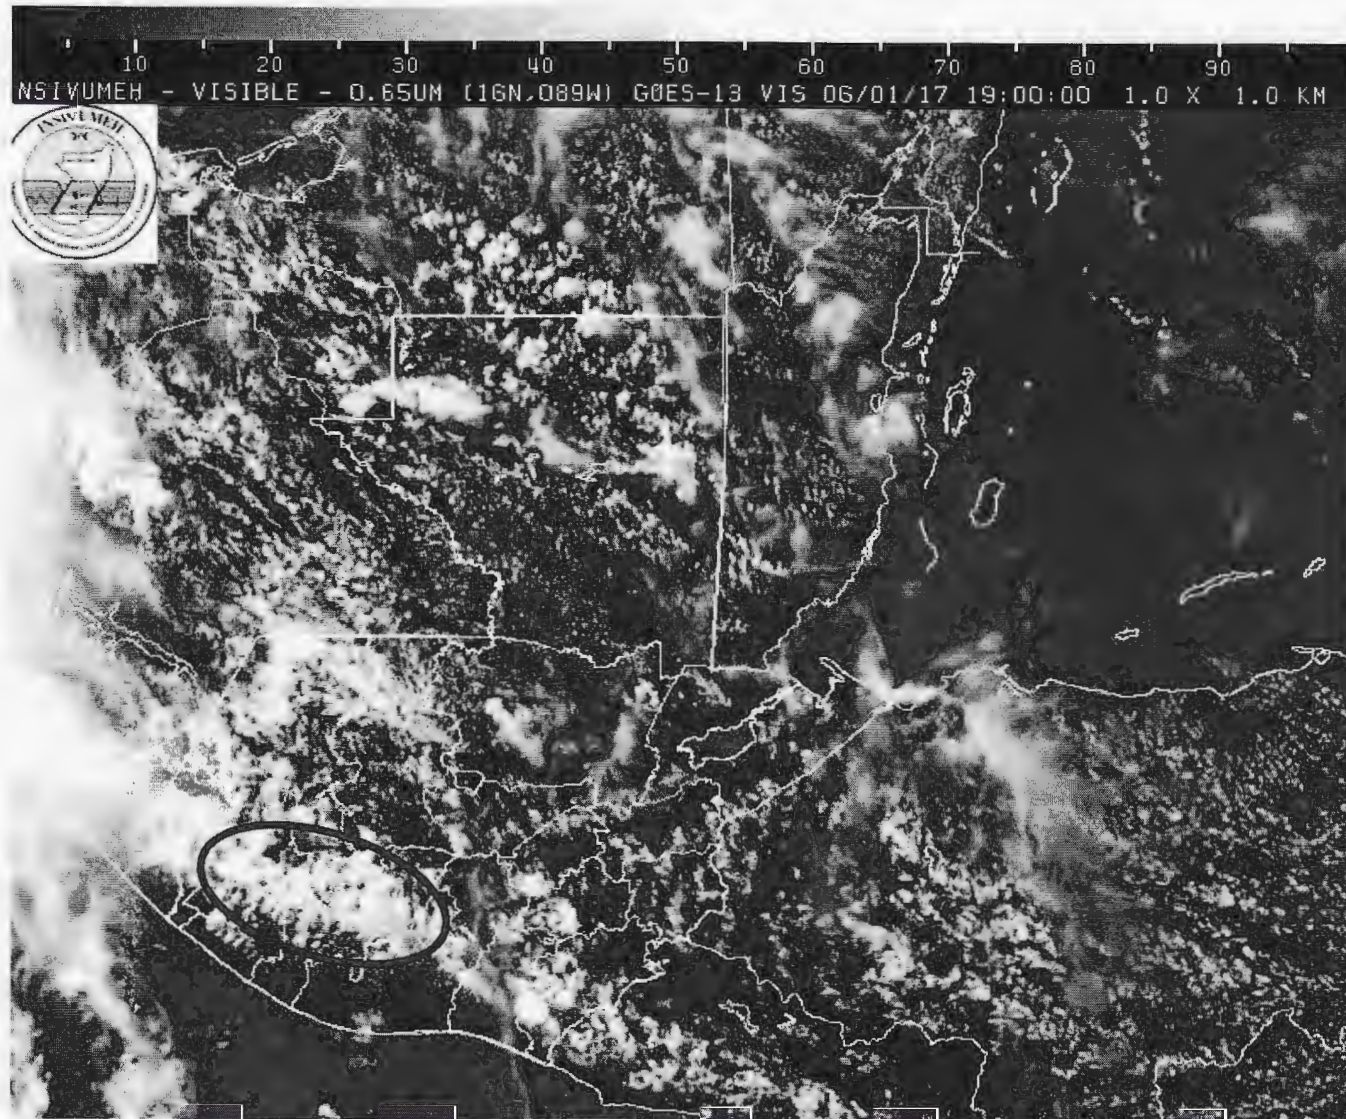
**El área demarcada nos muestra las condiciones Meteorológicas de la Cadena Volcánica del día y la Hora 11:00 hrs. Del accidente**

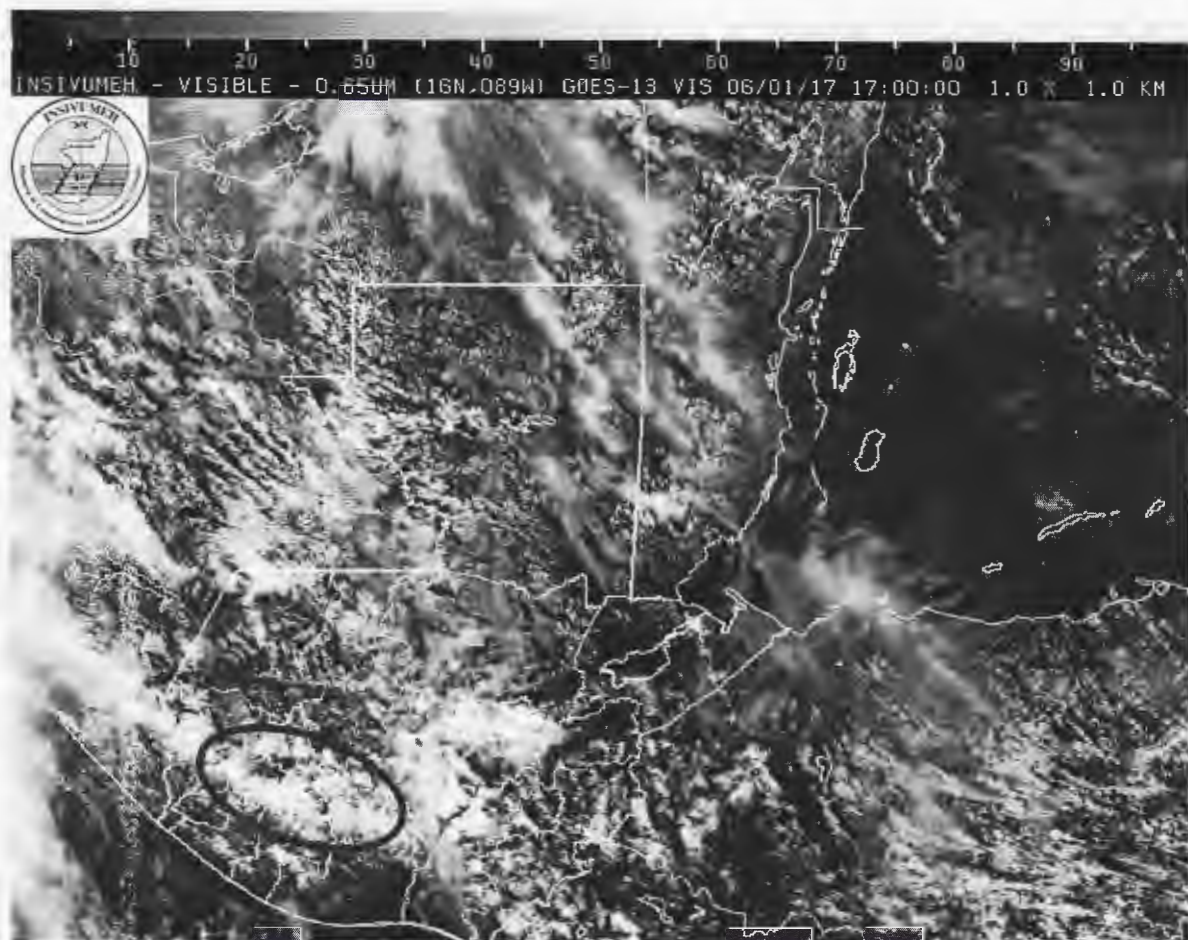
**El área demarcada nos muestra las condiciones meteorológicas de la Cadena Volcánica el día y la hora 13:00 Hrs. del accidente.**
