Unidad de Investigación de Accidentes.

A-10-2017
Informe Final
TG-WAB

Helicóptero Bell 206 B3
24 de septiembre de 2017
Finca del Ingenio Santa Ana, Municipio de Santa Lucía Cotzumalguapa,
Departamento de Escuintla, Guatemala

INFORME FINAL DEL HELICOPTERO BELL MATRICULA TG-WAB

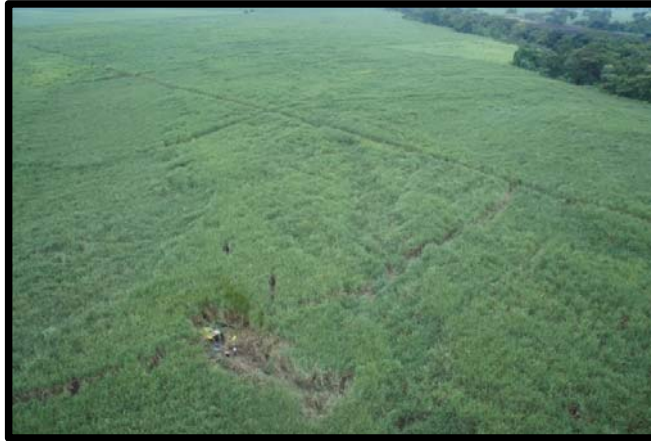
Fotografía No. 1

Plantación de Caña de Azúcar finca Santa Ana, Escuintla, en las coordenadas 14°15'3.50"N, 90°50'45.20"O.

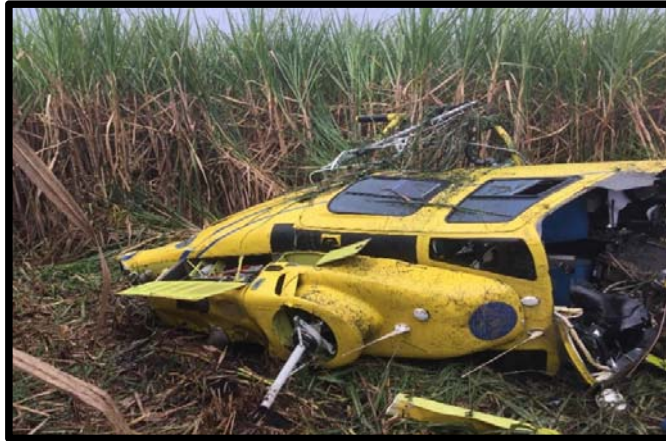
La aeronave presenta daños de destrucción total en el Fuselaje, Rotor Principal y Botalón.

Fotografía No. 3
Helicóptero recostado sobre el lado derecho.

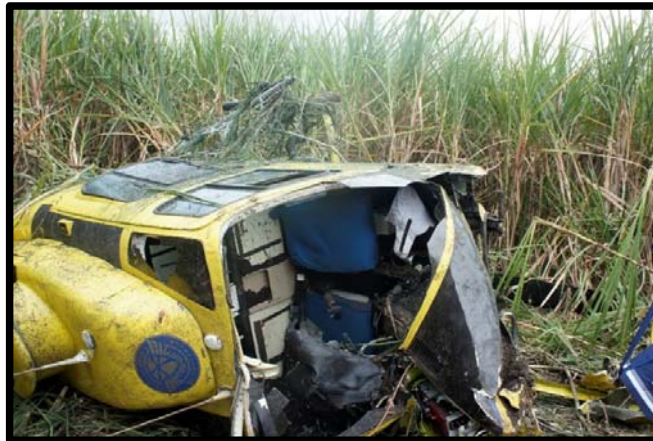
Fotografía No. 4
Daños parte frontal.

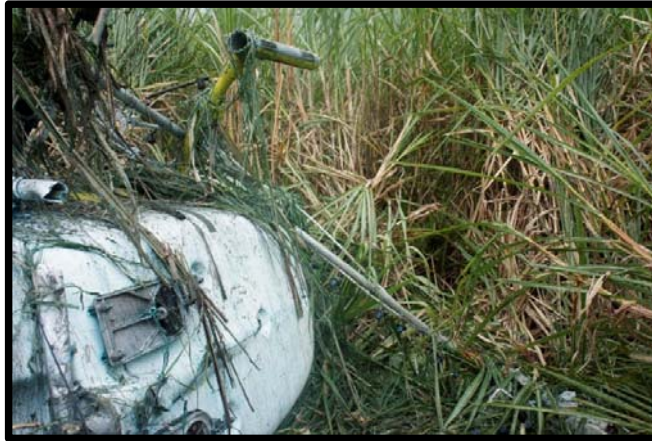
Fotografía No. 5
Daños en la parte inferior del helicóptero.

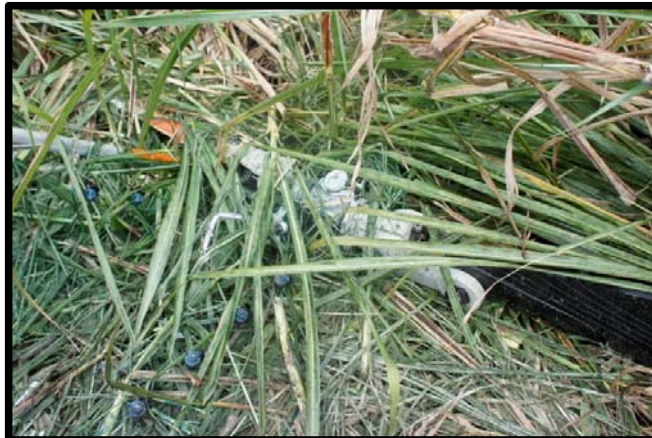
Fotografía No. 6
Parte del Rotor Principal.

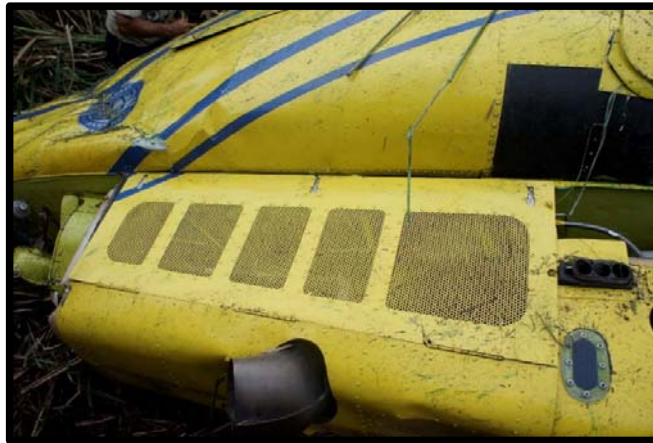
Fotografía No. 7
Daños en el fuselaje.

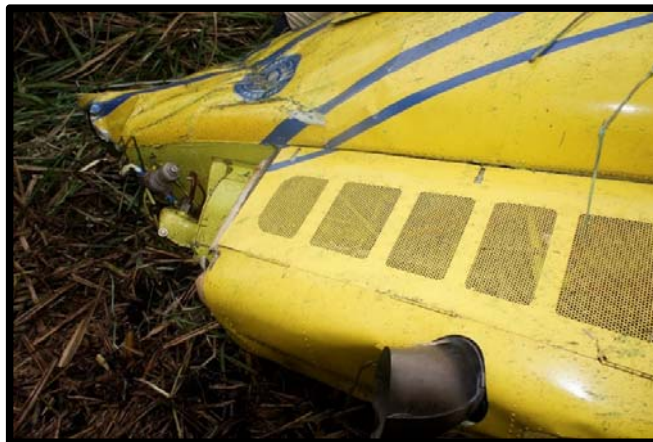
Fotografía No. 8
Botalón desprendido.

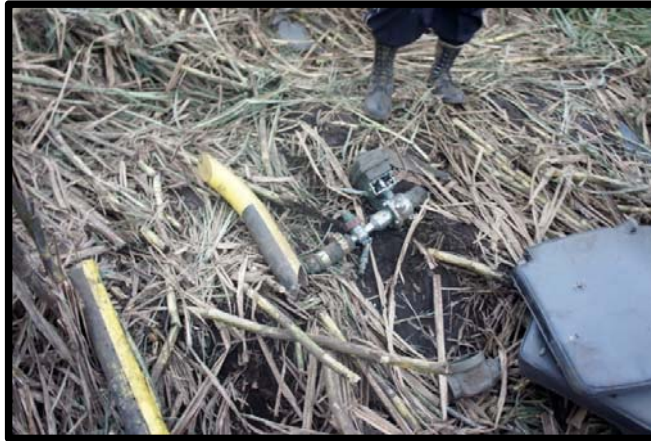
Fotografía No. 9
Partes dispersas por el golpe.

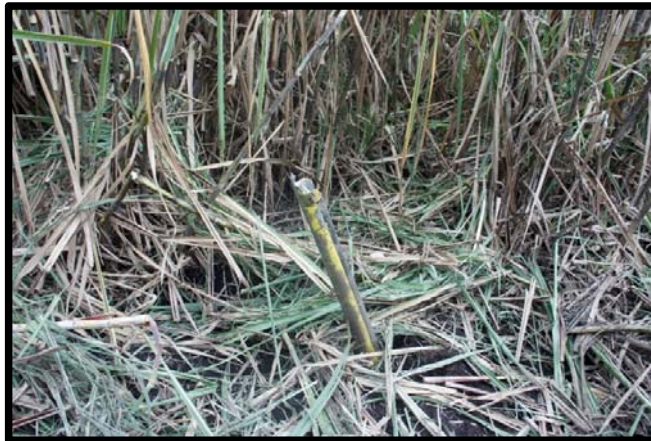
Fotografía No. 10
Parte de los tubos de Tren de Aterrizaje

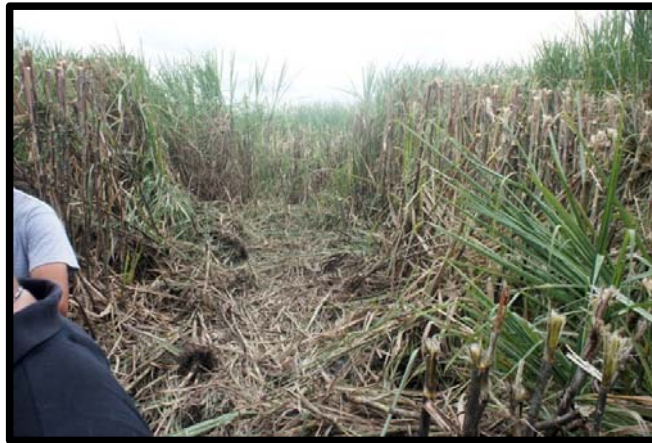
Daños menores a la plantación.

Fotografía No. 11
Senda de entrada del Helicóptero

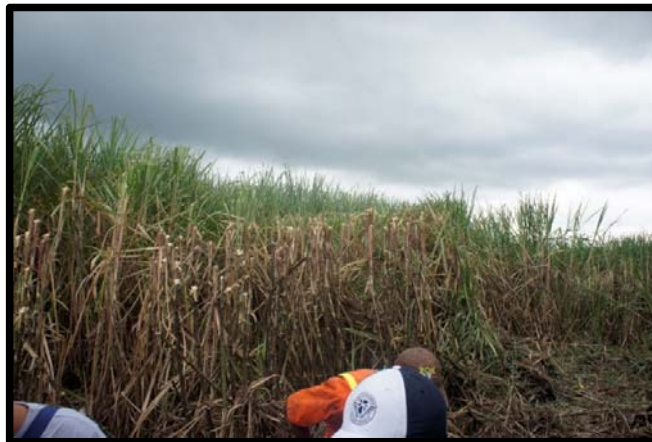
Fotografía No. 12
Parte de la plantación dañada
