Unidad de Investigación de Accidentes

A-09-2017.

Informe Final.

**BEECHCRAFT KING AIR C90A
03 DE AGOSTO DE 2017
PISTA DEL AERODROMO DE SAN JOSÉ, DEPARTAMENTO DE
ESCUINTLA, GUATEMALA.**

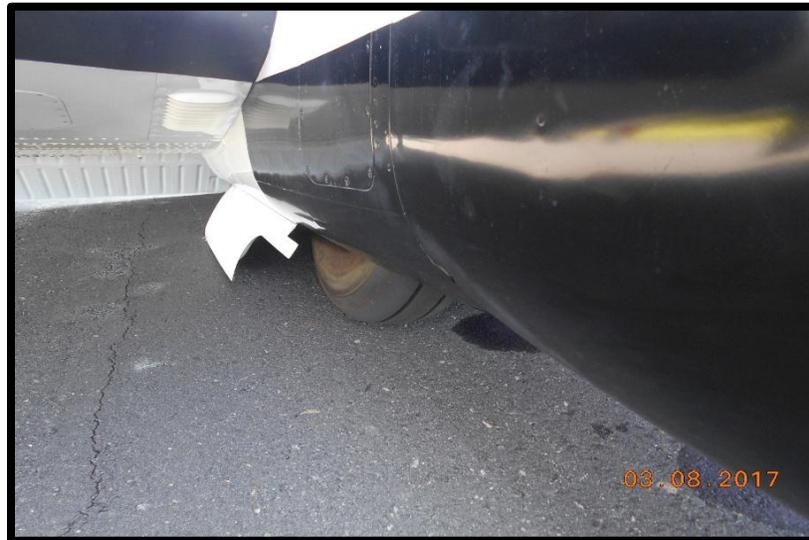
Fotografía No. 3

La rueda se encontró parcialmente afuera de la bahía del tren de aterrizaje.

Durante el proceso de inspección en las comunicaciones con los centros de control el piloto no reportó fallas en los sistemas de vuelo de la aeronave. Al efectuar la revisión de los diferentes sistemas se observó falla en el actuador hidráulico del tren de aterrizaje izquierdo, por lo que se descarta una mal función de los sistemas de controles de vuelo, palanca de extensión del tren de aterrizaje y demás sistemas.

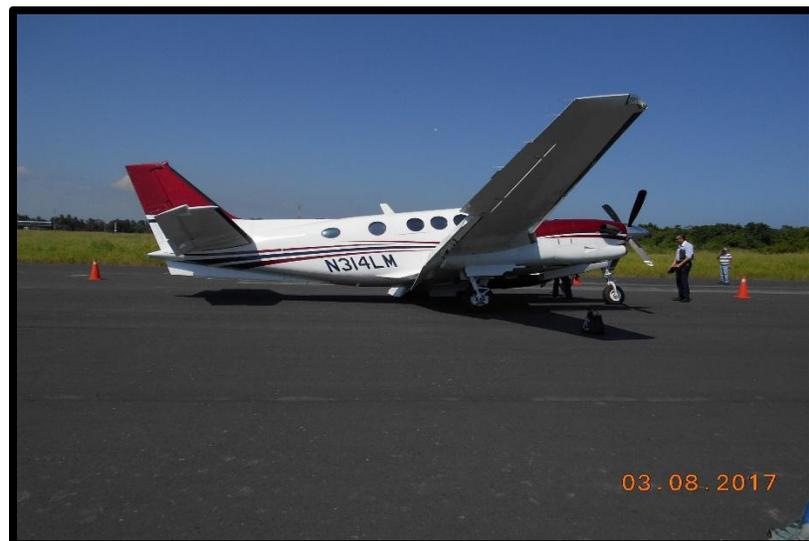
Fotografía No. 4

Daños en la parte inferior del fuselaje, flap y punta del ala izquierda.

Vista lateral derecha de la aeronave.

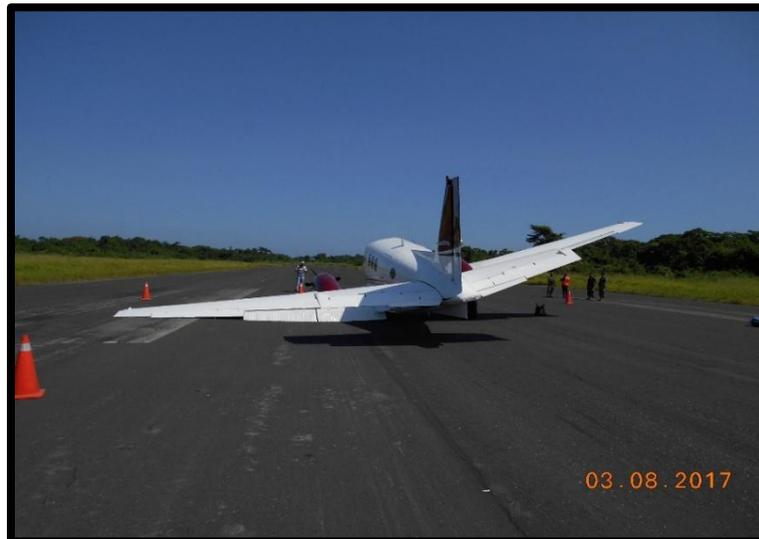
Fotografía No. 5
Vista posterior de la aeronave.

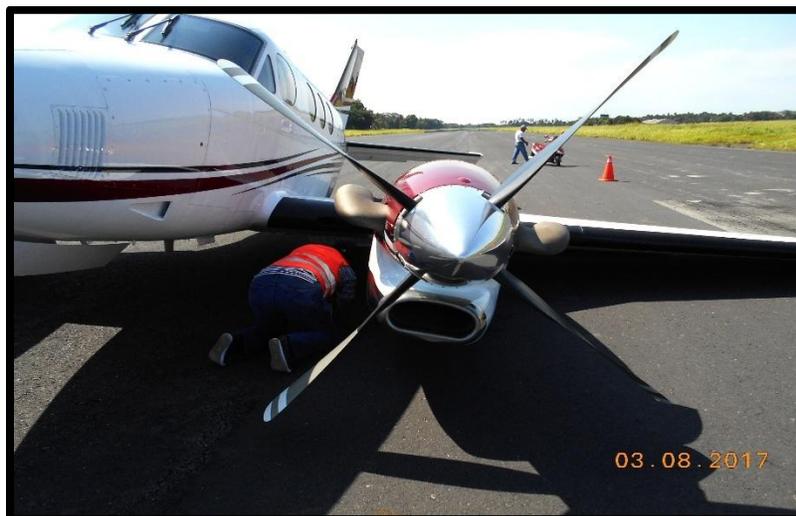
Fotografía No. 6
Vista frontal de la aeronave y motor izquierdo.

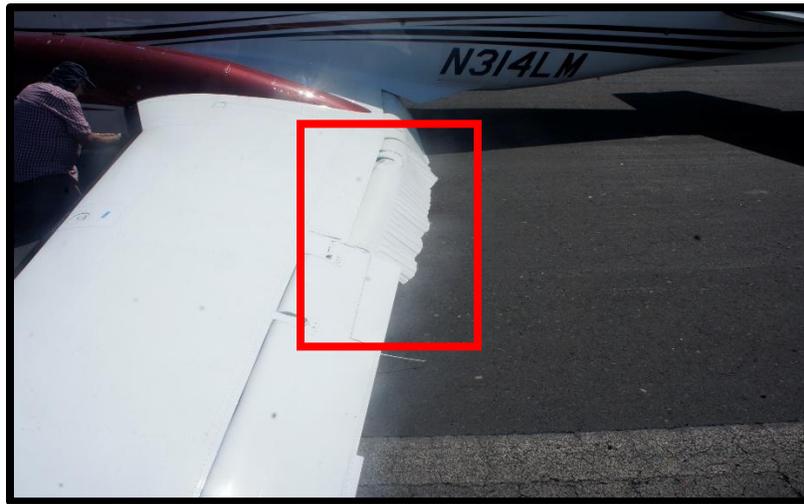
Fotografía No. 7
Vista del flap izquierdo dañado.

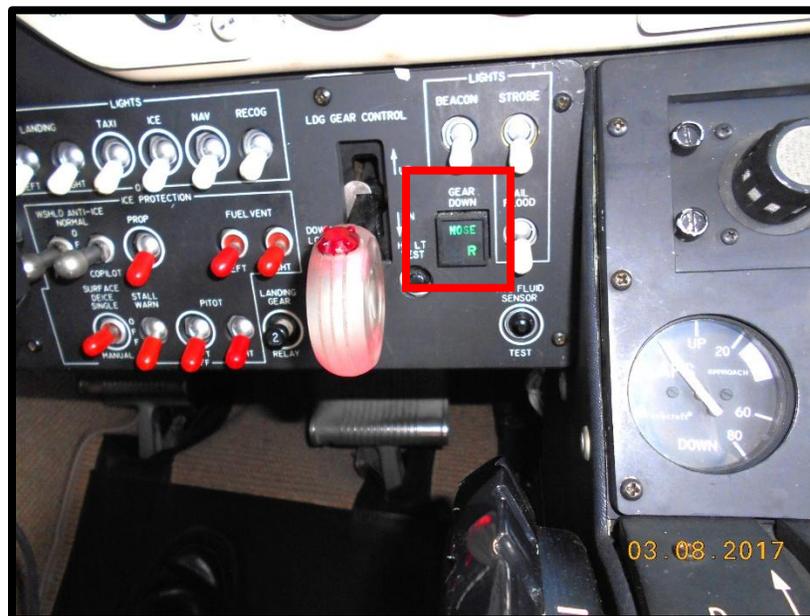
Fotografía No. 8
Vistas de las luces indicadoras de tren abajo y asegurado.
Luz verde "L" apagada.
