Unidad de Investigación de Accidentes e Incidentes de Aviación

A-08-2017.

Informe Final.

TG-PIM.

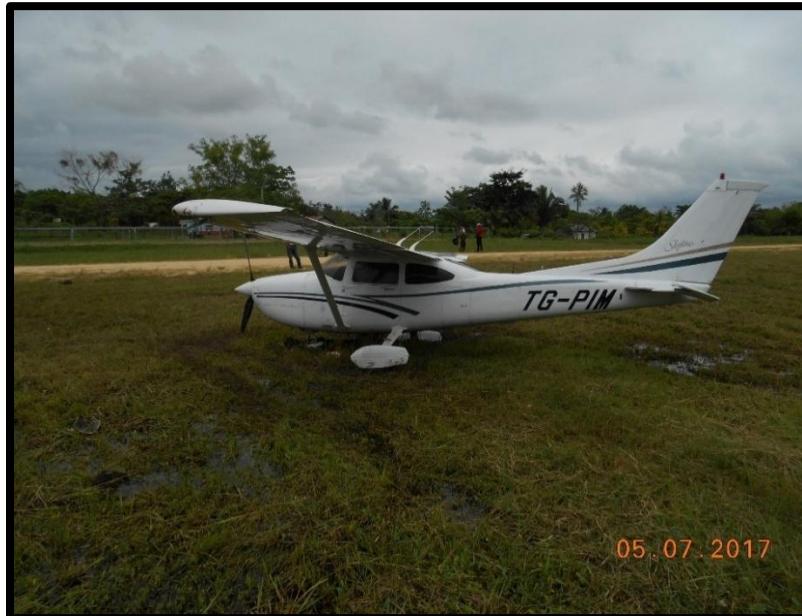
Daños en la hélice, posibles daños al motor por paro repentino y punta del ala izquierda.

Fotografía No. 3
Vista lateral izquierda de la condición en que quedó la aeronave.

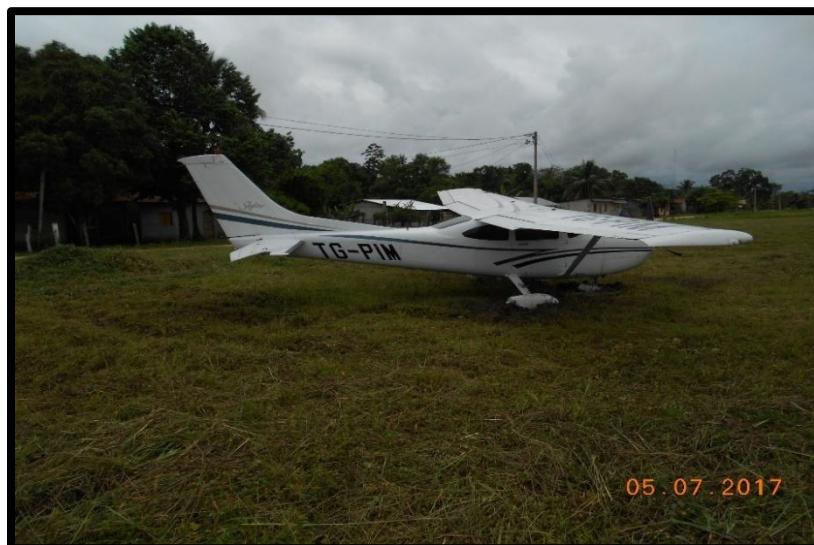
Fotografía No. 4
Vista lateral derecha de la aeronave.

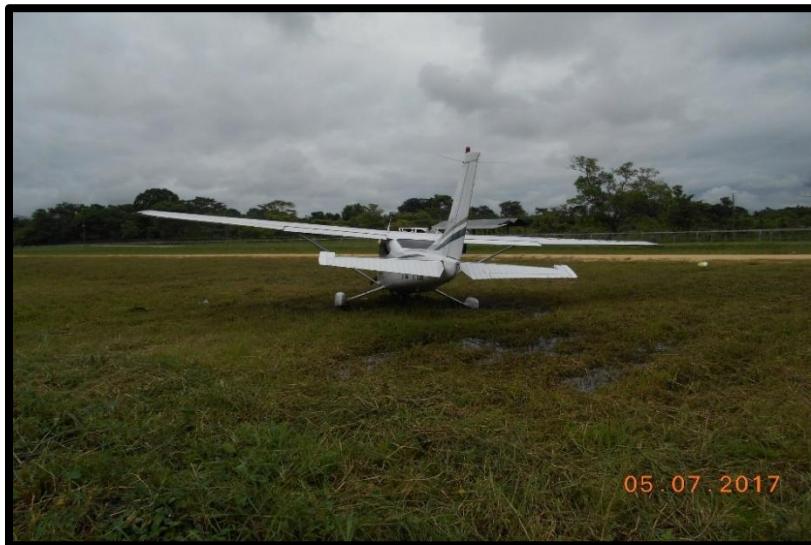
Fotografía No. 5
Vista posterior de la aeronave.

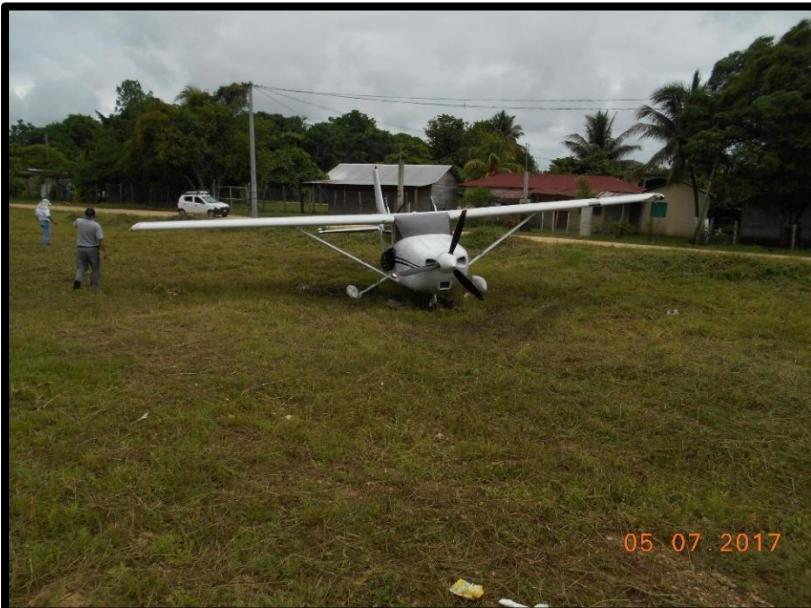
Fotografía No. 6
Vista de frente de la aeronave.

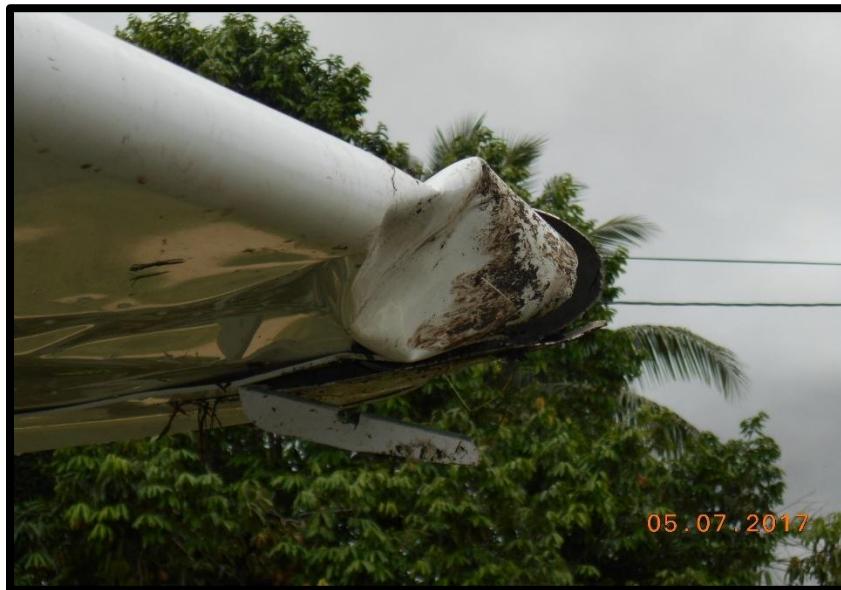
Fotografía No. 7
Vista de la punta del ala izquierda golpeada.

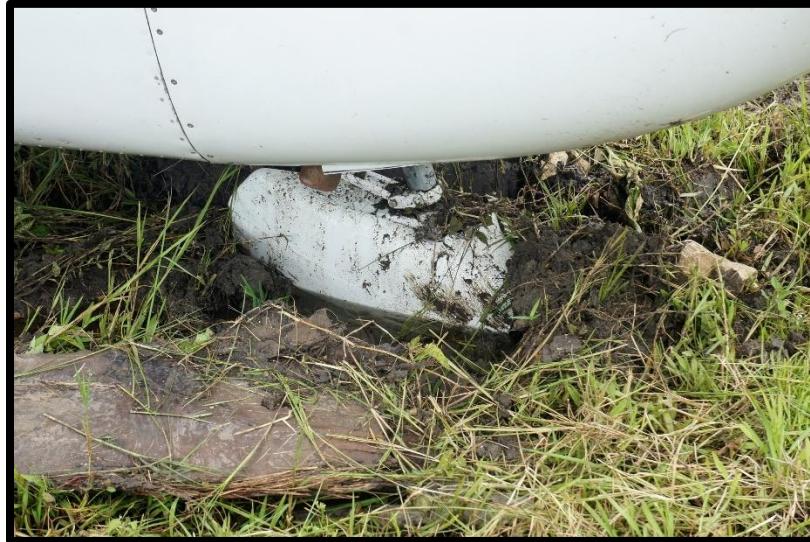
Fotografía No. 9
Vista de los daños en el tren de nariz.

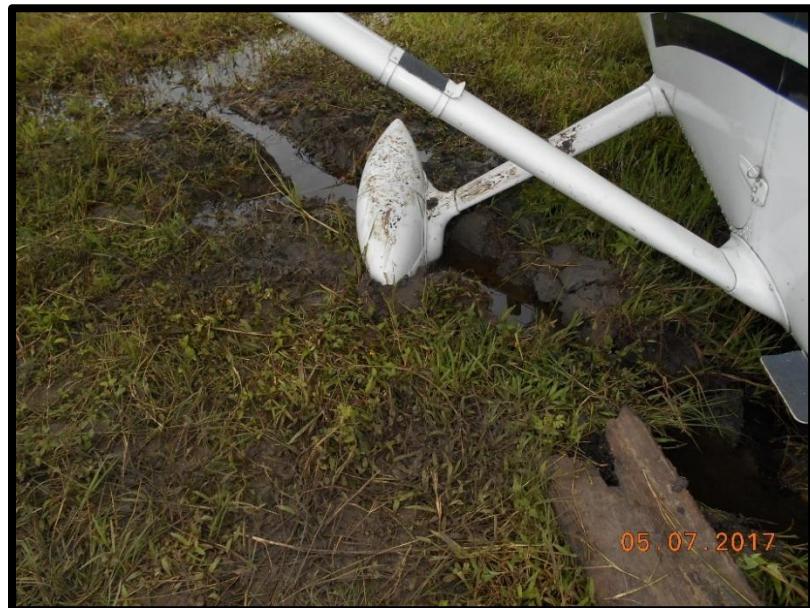
Fotografía No. 10
Vista del tren derecho hundido en el lodo.

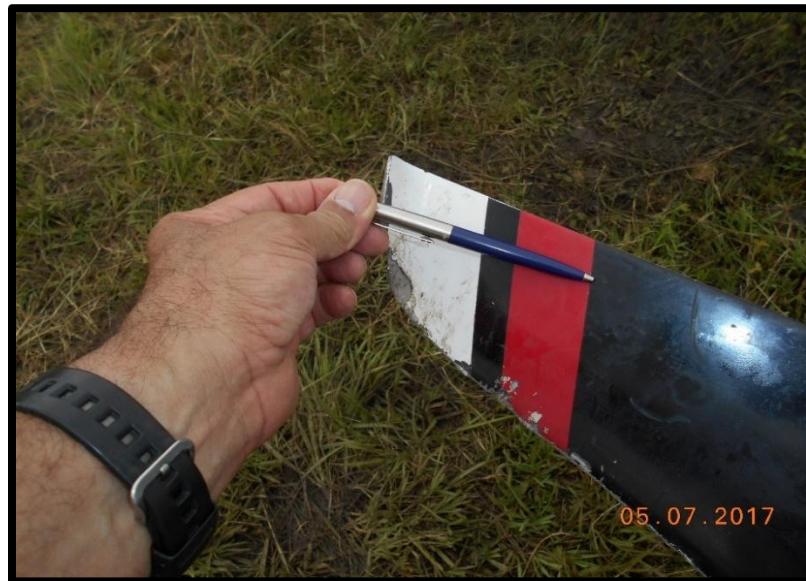
Fotografía No. 11
Vista del aspa 1 de la hélice doblada.

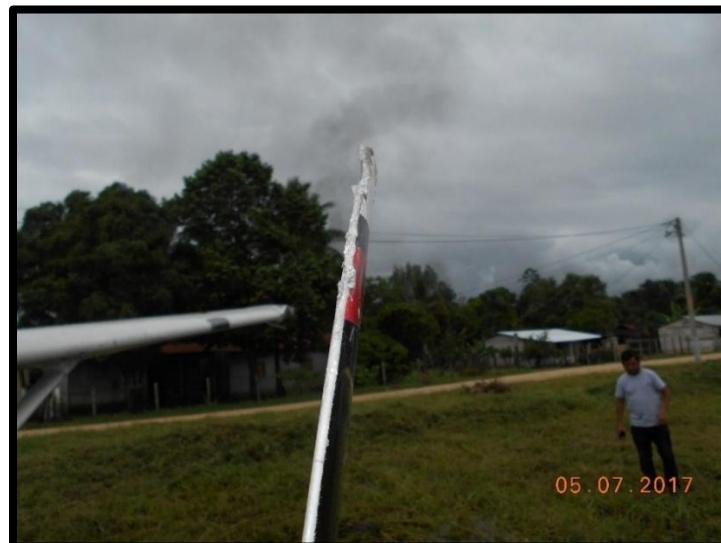
Fotografía No. 12
Vista del aspa 2 de la hélice golpeada.

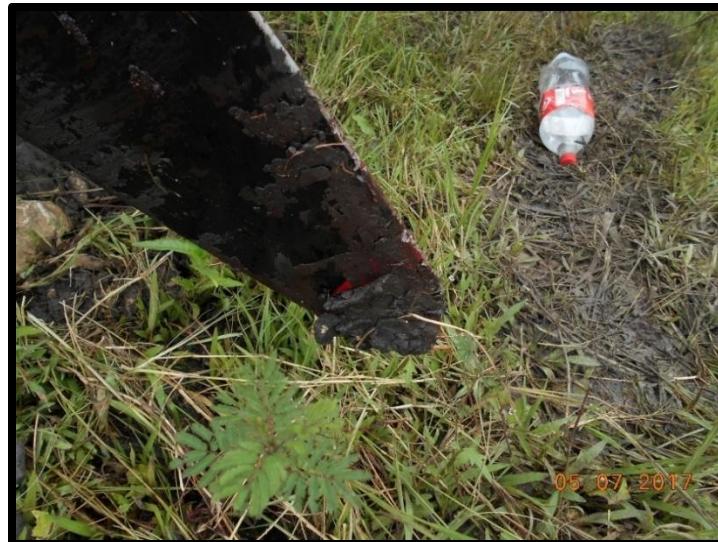
Fotografía No. 14
Vista del aspa 3 de la hélice con daños.
