## Unidad de Investigación de Accidentes.

<b>Reporte No.:</b>	<b>A-02-2019.</b>
<b>Título:</b>	<b>Informe Final.</b>
<b>Matrícula:</b>	<b>N55500</b>
<b>North American T-28B</b>	
<b>10 de marzo 2019</b>	
<b>Autódromo Pedro Cofiño, El Rodeo. Departamento de Escuintla,</b>	
<b>Guatemala.</b>

## INFORME FINAL AERONAVE NORTH AMERICAN T-28B MATRÍCULA N55500

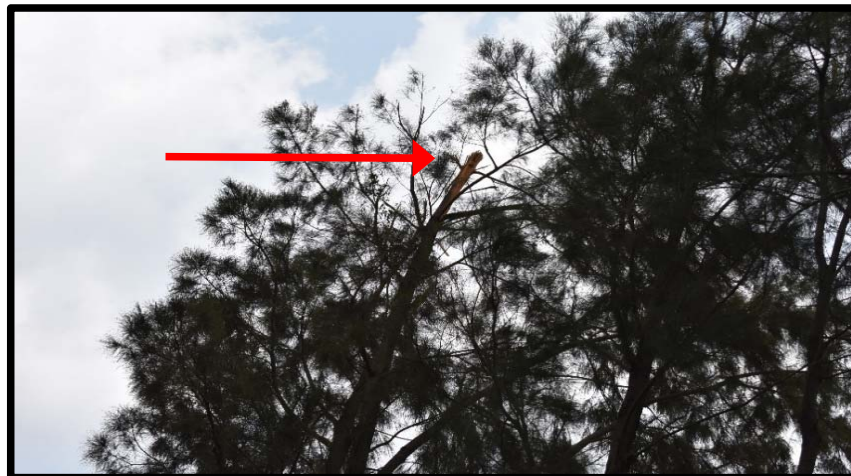
Fotografía No.: 18

**PUNTO DEL IMPACTO CONTRA ARBOLES.**

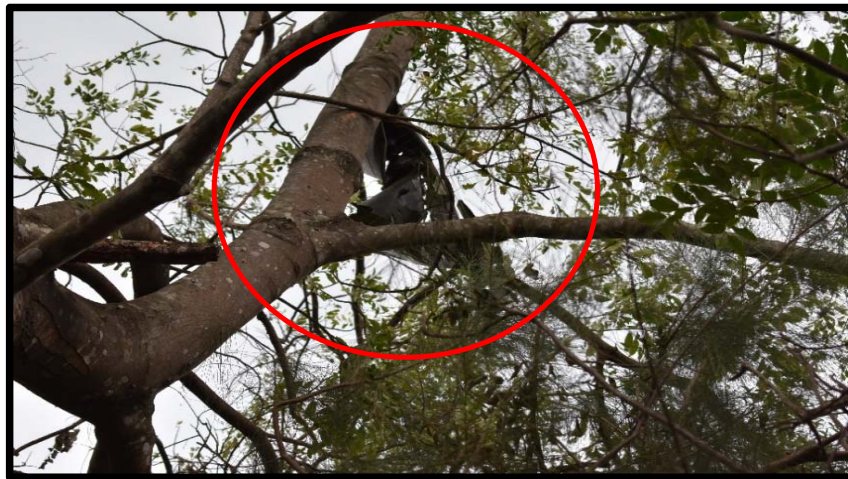
Fotografía No.: 22

**RESTOS DEL FUSELAJE ENCONTRADOS EN LOS ARBOLES.**

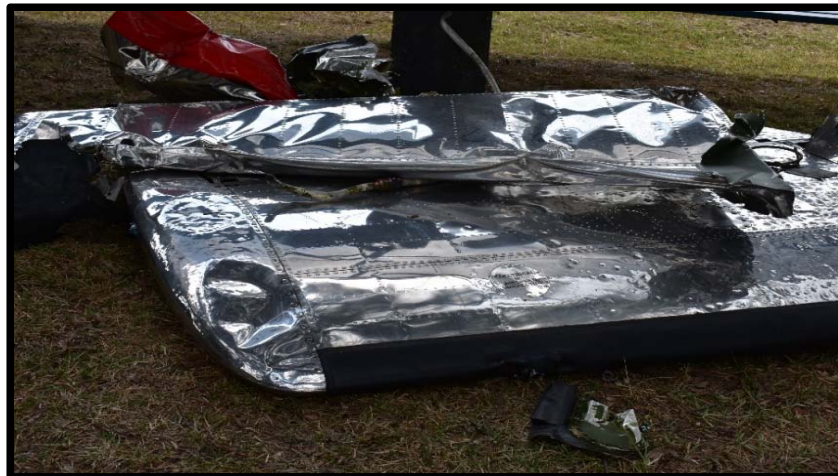
Fotografía No.: 24

**RESTOS DE LAS ALAS O PLANOS POSTERIOR AL IMPACTO.**

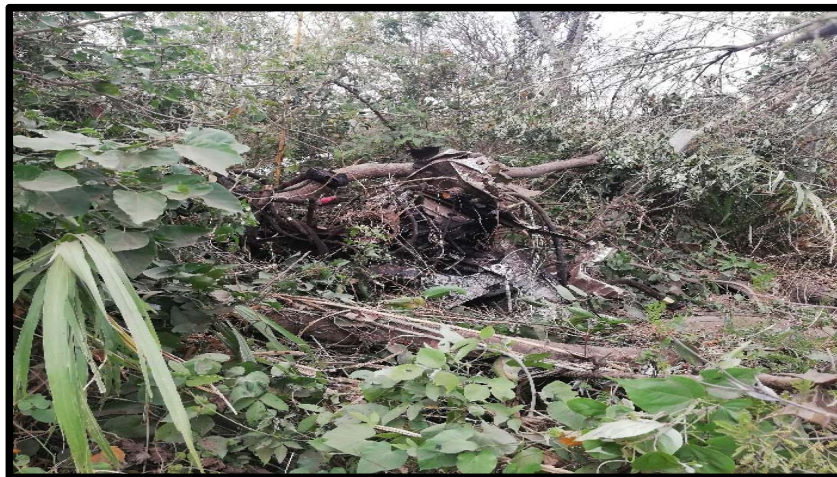
Fotografía No.: 28

**RESTOS DEL MOTOR Y HELICE.**

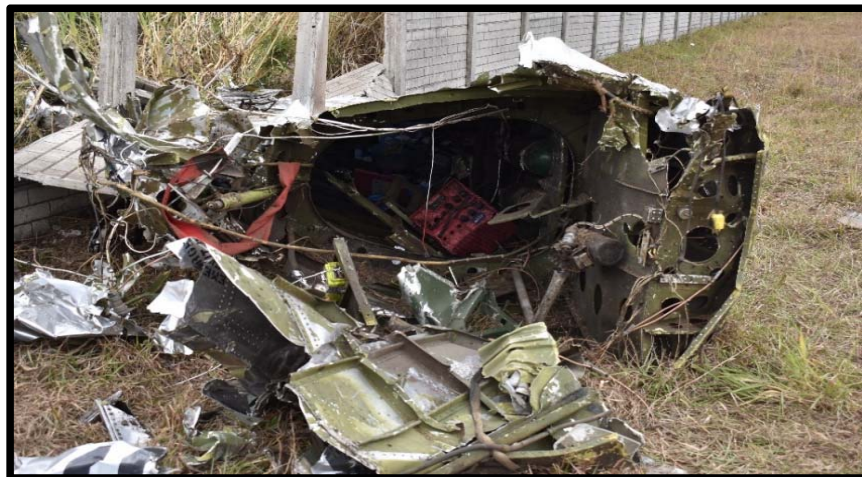
Fotografía No.: 39

### RESTOS DEL FUSELAJE DISEMINADOS EN EL AREA DE IMPACTO

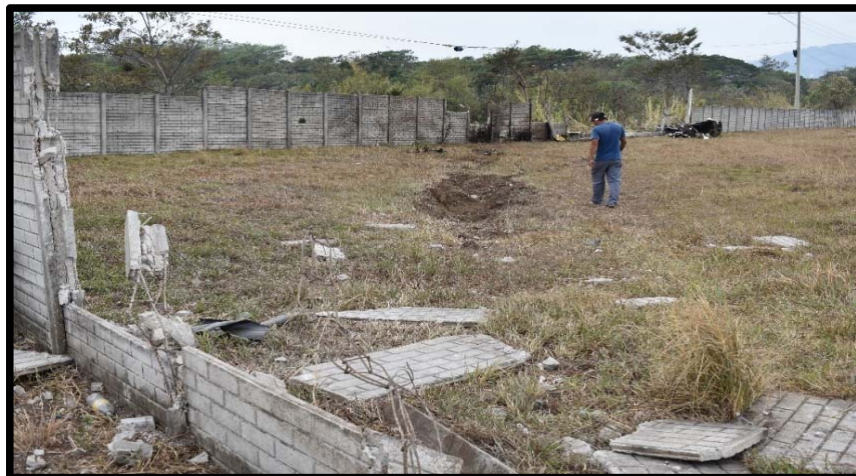
Fotografía No.: 47

**AREA DEL IMPACTO CONTRA PAREDES DE CONCRETO  
Y SUPERFICIE DEL SUELO.**
