## **Unidad de Investigación de Accidentes.**

**UIA-A-05-2019**

**Informe Final**

**PIPER SENECA  
18 DE JUNIO DEL 2019  
PISTA DEL MUNICIPIO DE CHAMPERICO, DEPARTAMENTO DE  
RETALHULEU, GUATEMALA.**

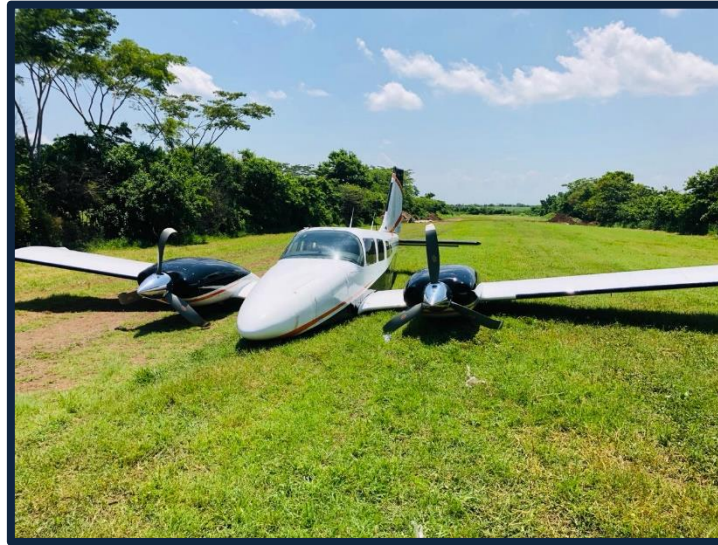
Fotografía No. 1  
Pista de la planta camaronera en Champerico.

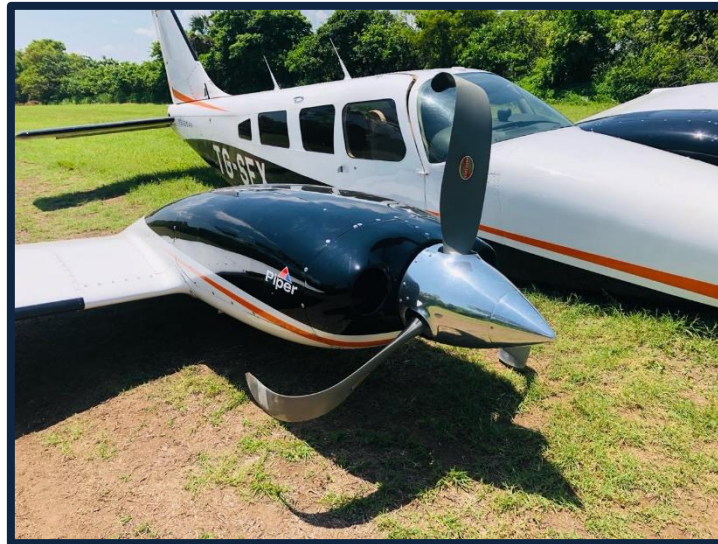
En el impacto, la aeronave soporta golpes en la parte inferior del fuselaje, daño por paro repentino en los motores y daños de consideración en las hélices.

Fotografía No. 3  
Vista de daños en las aspas de la hélice derecha.

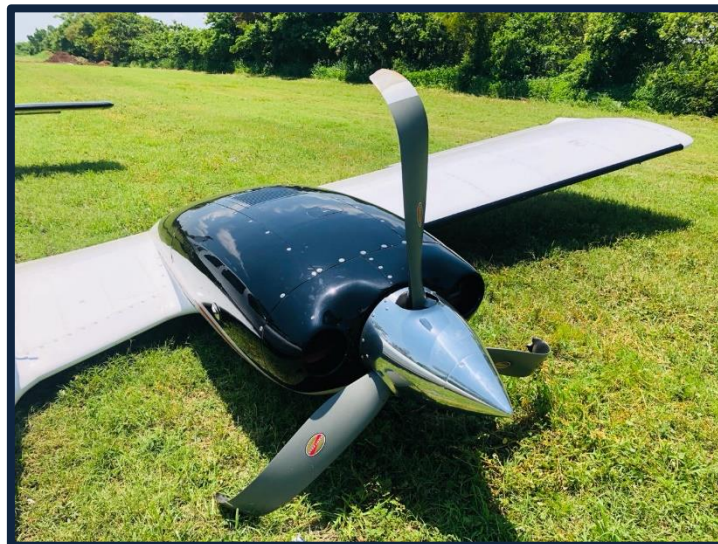
Fotografía No. 4  
Vista de daños en las aspas de la hélice izquierda.

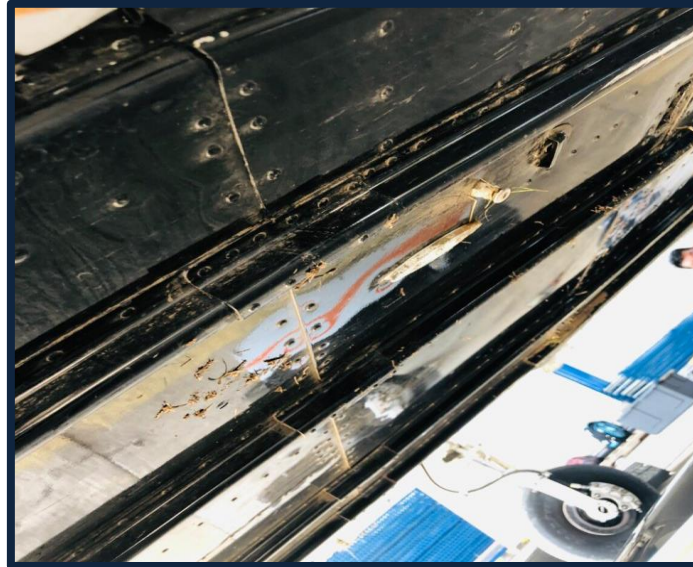
La aeronave efectuó el aterrizaje con el tren principal retractado, dañando la sección inferior del fuselaje, motores y aspas de las hélices.

Fotografía No. 5  
Vista de daños en la parte inferior del fuselaje.

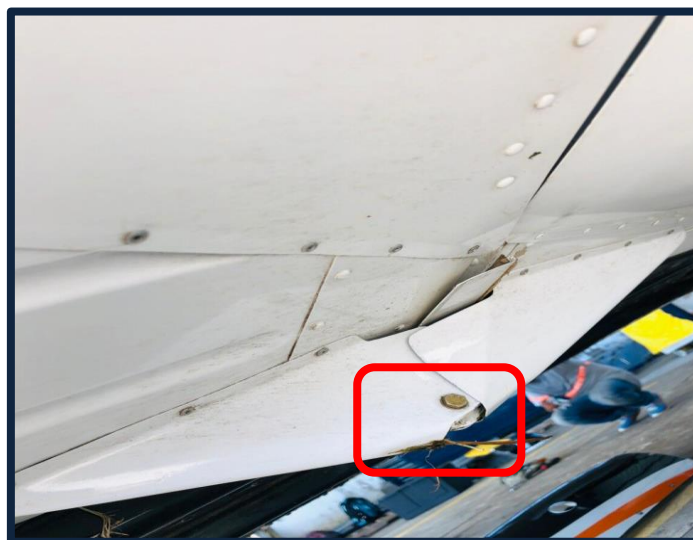
Fotografía No. 6  
Vista de daños en soporte de flaps del ala izquierda.

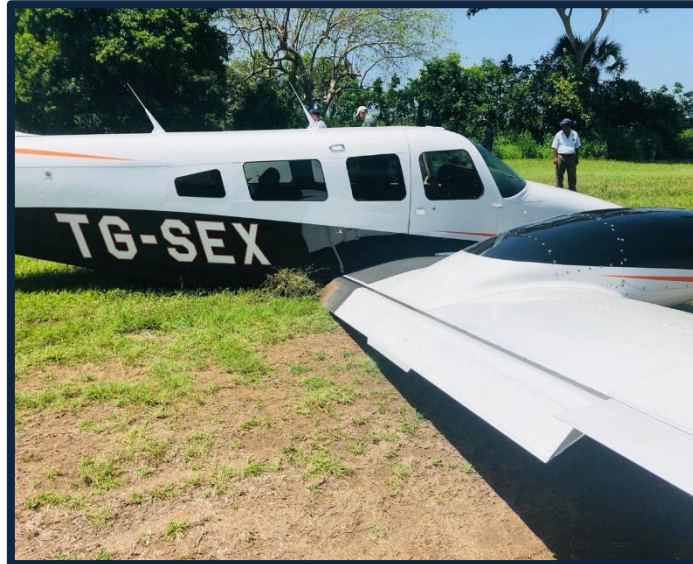
Fotografía No. 7  
Vista de la aeronave sobre la superficie con daños en flaps.

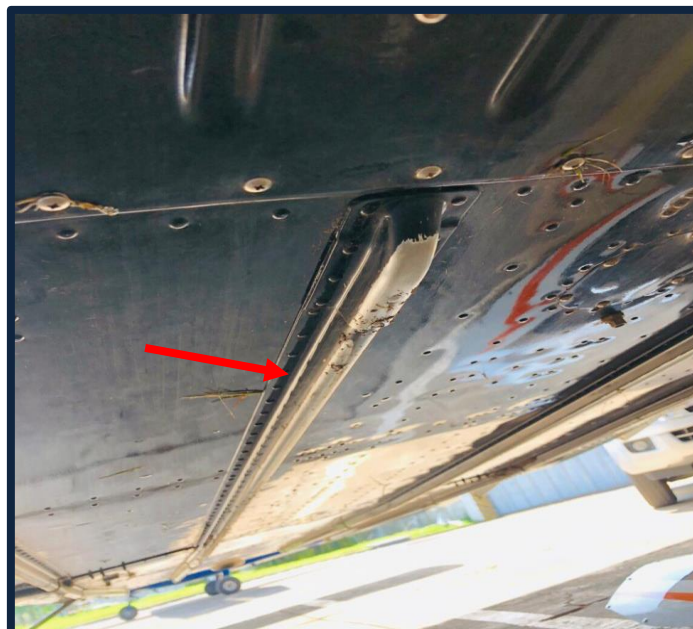
Fotografía No. 8  
Vista de los soportes del fuselaje parte inferior.

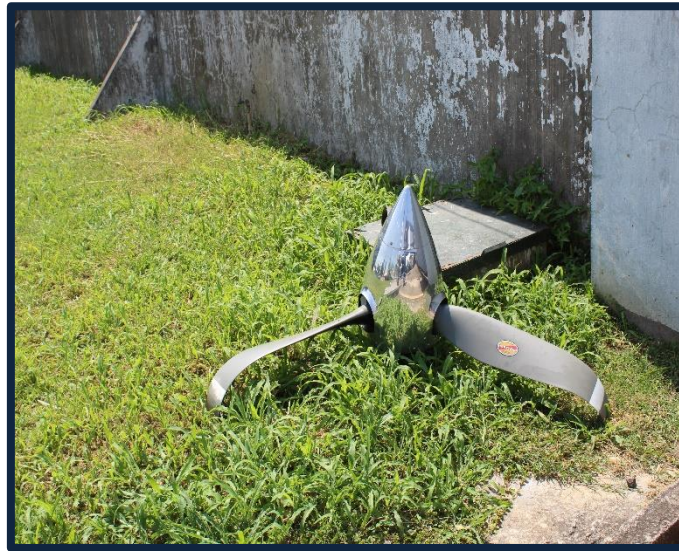
Fotografía No. 9

Vista de las dos hélices removidas de la aeronave.

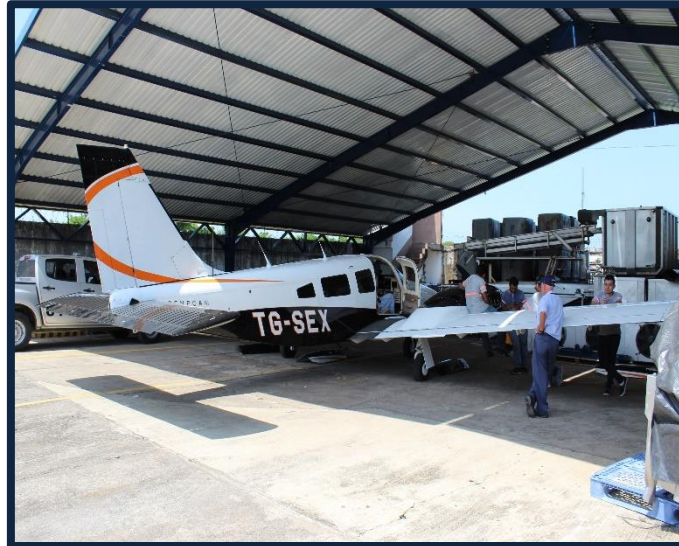
Fotografía No. 11  
Vista de la aeronave trasladada al hangar.

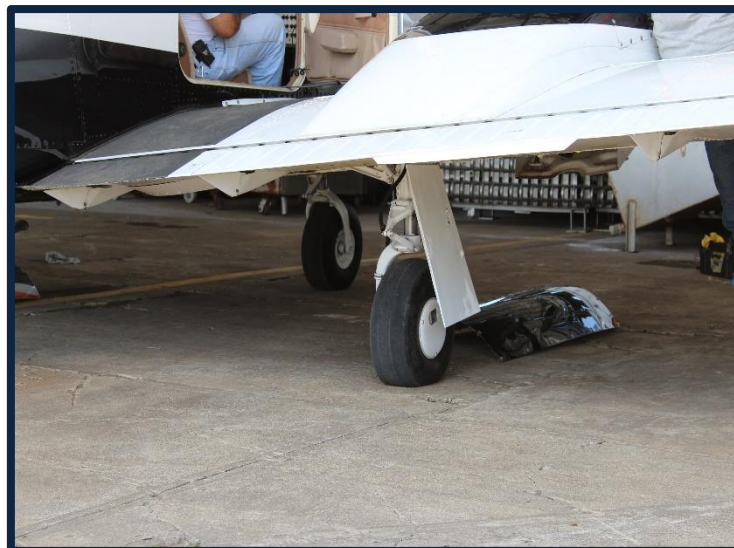
Fotografía No. 12  
Vista del tren principal derecho sin daños.

Durante el proceso de inspección se observaron los daños parciales por impacto a tierra, los sistemas de la aeronave desempeñándose en forma normal, por lo que se descarta una mal función del sistema del tren de aterrizaje.

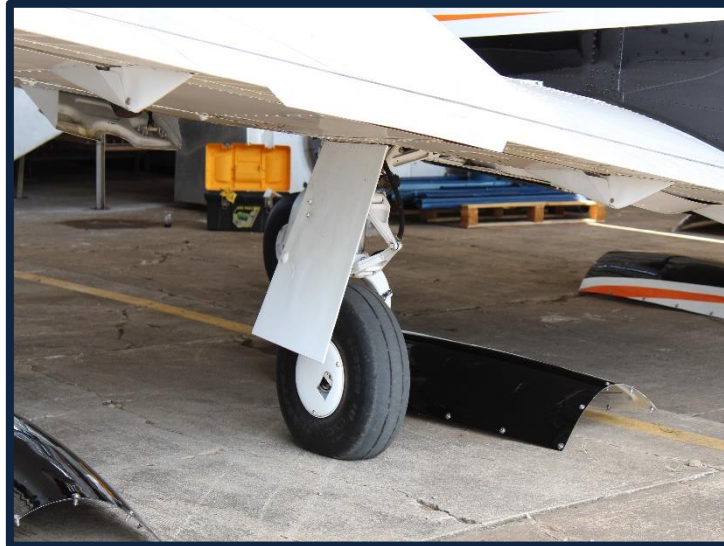
Fotografía No. 13  
Vista del tren principal izquierdo sin daños.

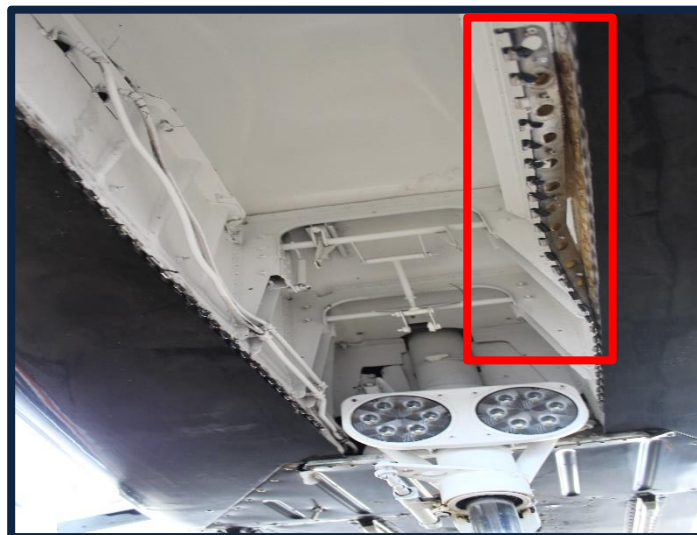
Fotografía No. 14  
Vista de la bahía del tren delantero con daños en las compuertas y bisagras.
