Unidad de Investigación de Accidentes.

A-06-2019.

Informe Final.

CESSNA 182Q

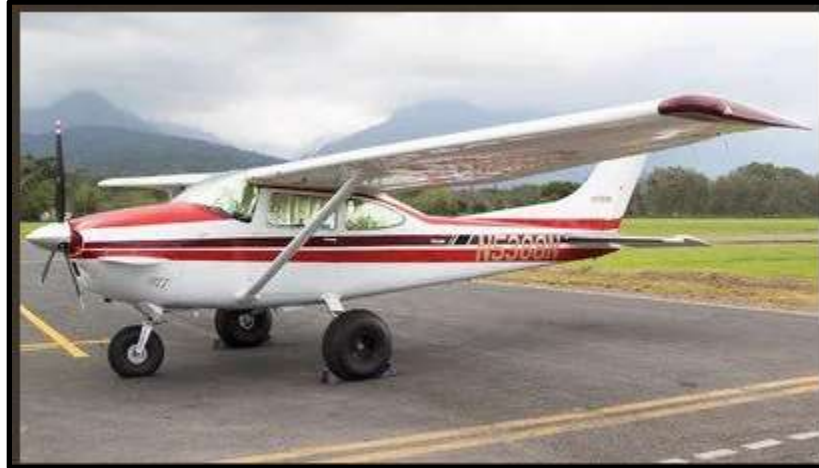
Fotografía No. 01
Vista lateral izquierda de la aeronave.

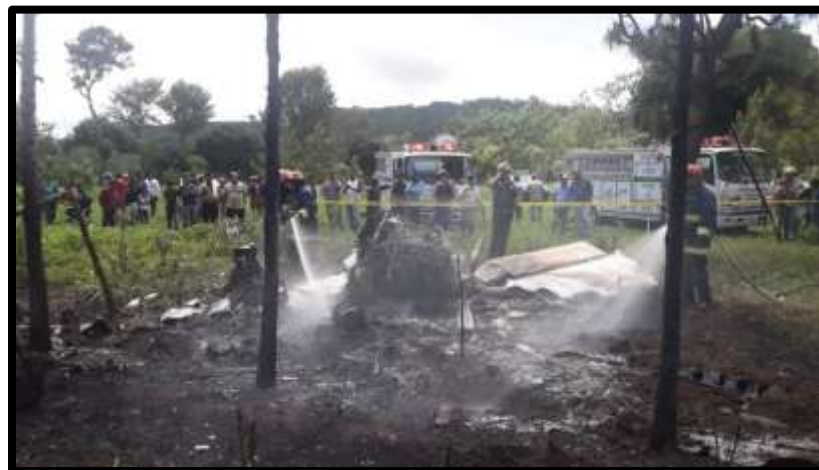
Fotografía No. 02
Vista frontal de los restos de la aeronave.

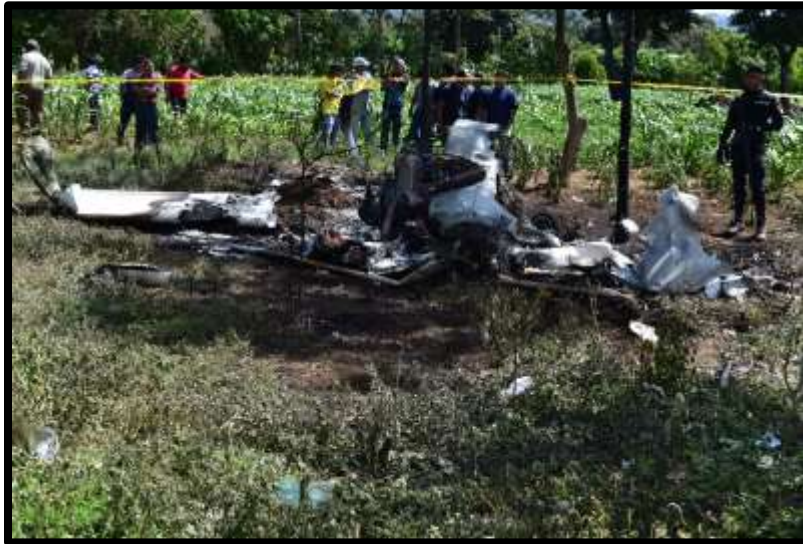
El impacto del plano izquierdo con el árbol, provocó que la aeronave tuviera el choque directo a tierra y posteriormente se incendia por el colapso de los tanques y derrame del combustible, ocasionando la destrucción total de la aeronave.

Fotografía No. 03
Vista lejana de los restos de la aeronave.

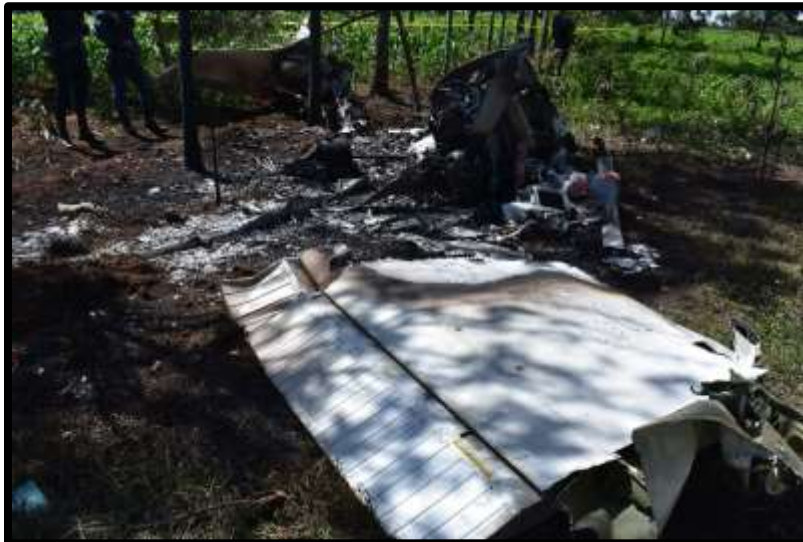
Fotografía No. 04
Vista del ala derecha.

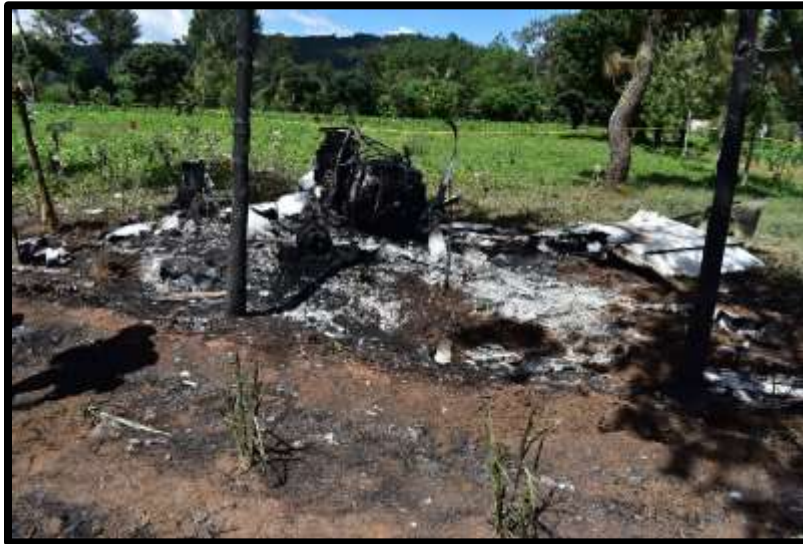
Fotografía No. 05
Vista de los restos del fuselaje incinerados.

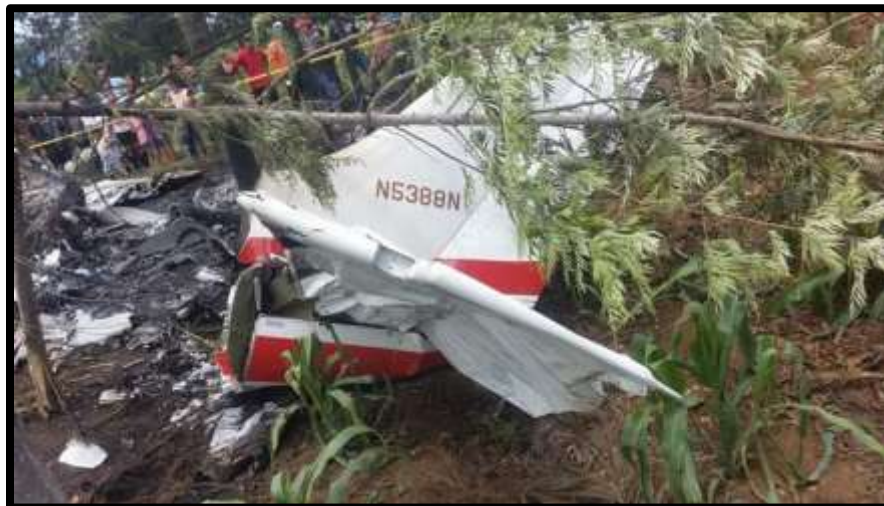
Fotografía No. 06
Vista del empenaje y de la matrícula de la aeronave.

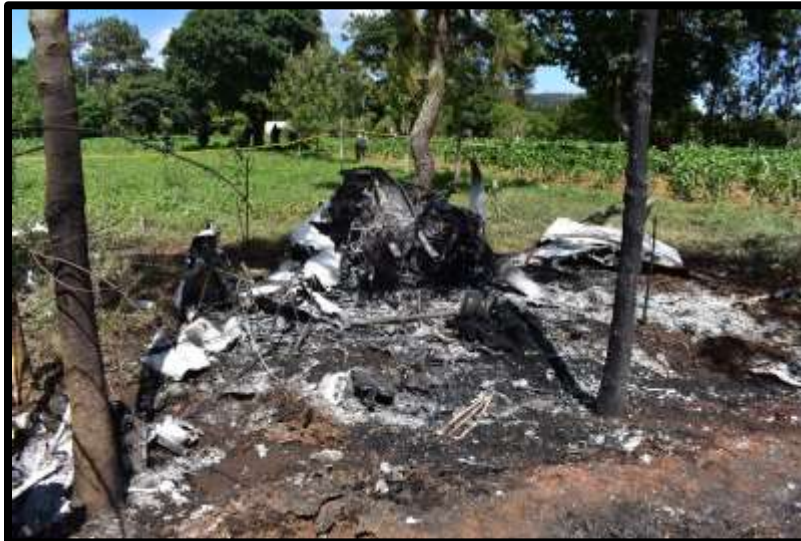
Fotografía No. 07
Vista lejana de los restos de la aeronave.

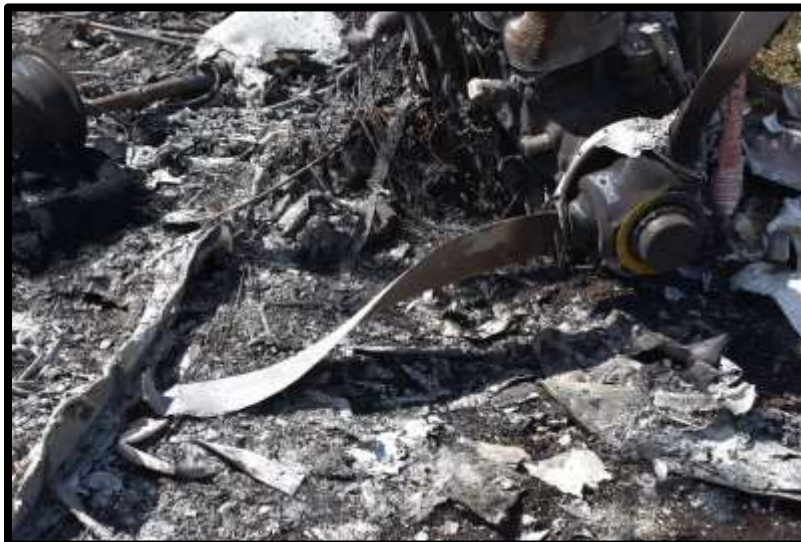
Fotografía No. 08
Vista de la hélice doblada por acción de la temperatura.

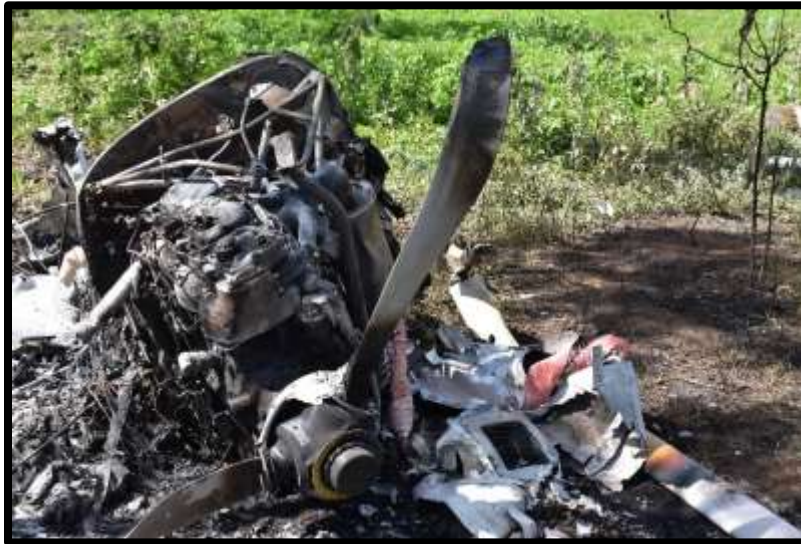
Fotografía No. 09
Vista de los daños.

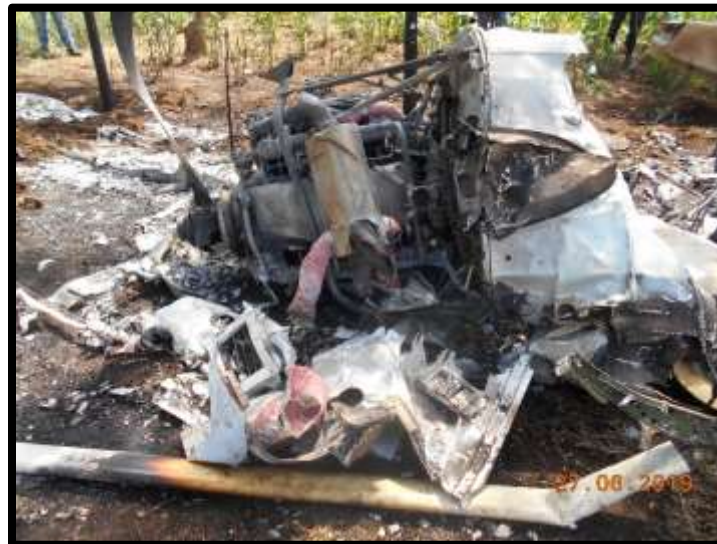
Fotografía No. 10
Vista inferior del motor.

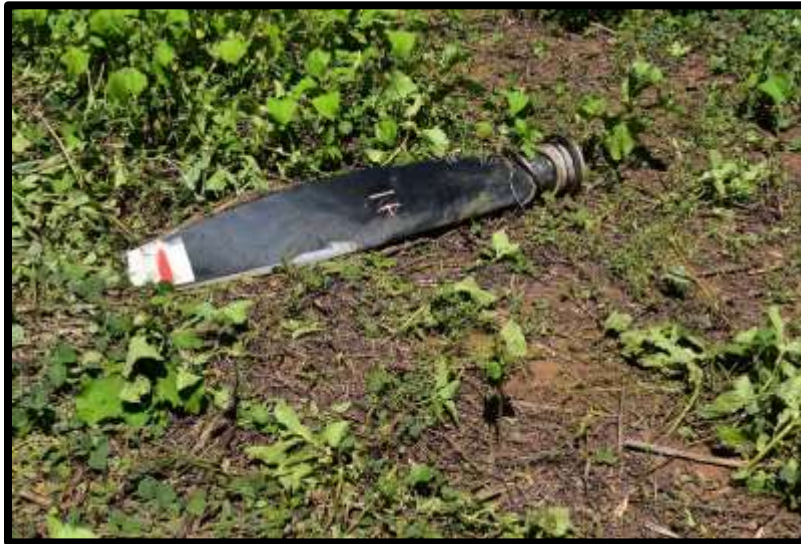
Fotografía No. 11
Pala fracturada de la hélice en el primer contacto a tierra.

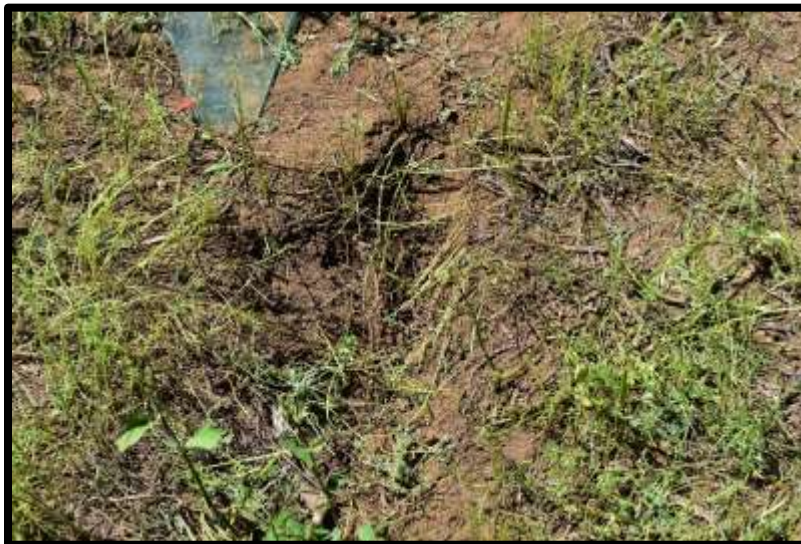
Fotografía No. 12
Corte de tierra sobre la superficie, por el impacto de una de las palas de la hélice contra el terreno.

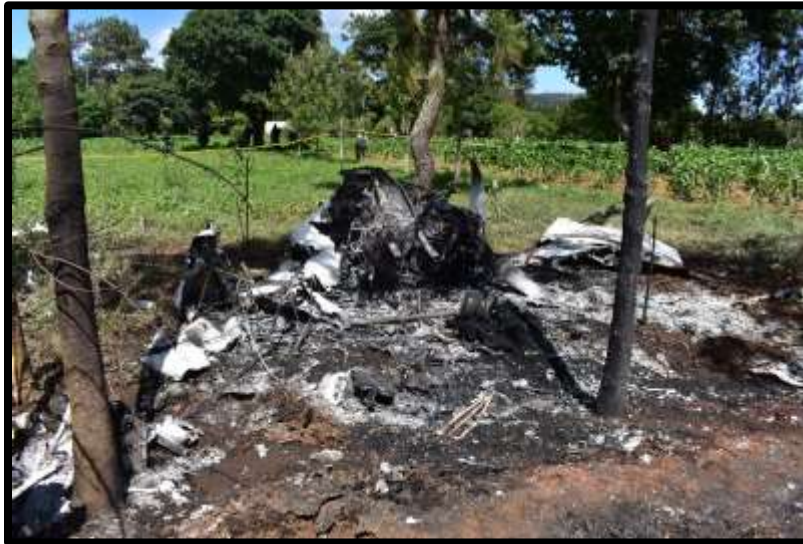
Fotografía No. 13

AERONAVE TOTALMENTE INCINERADA

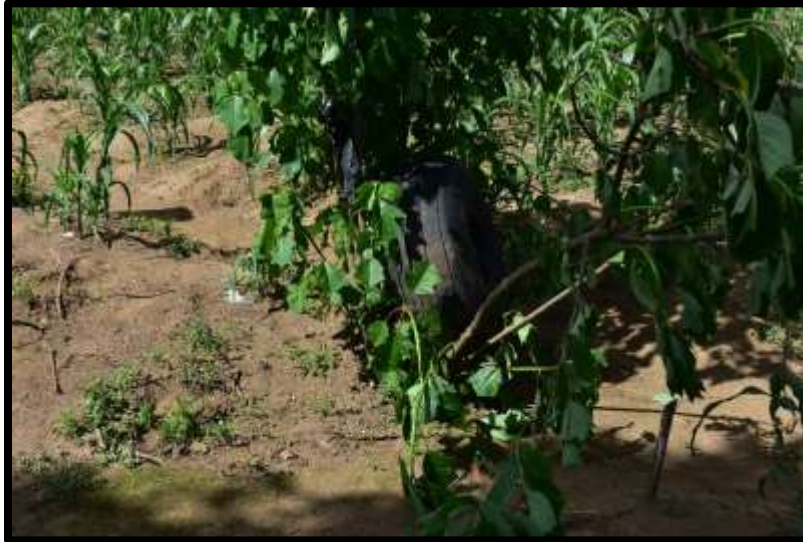
Fotografía No. 15
Una de las llantas localizada a 35.0 metros del impacto.

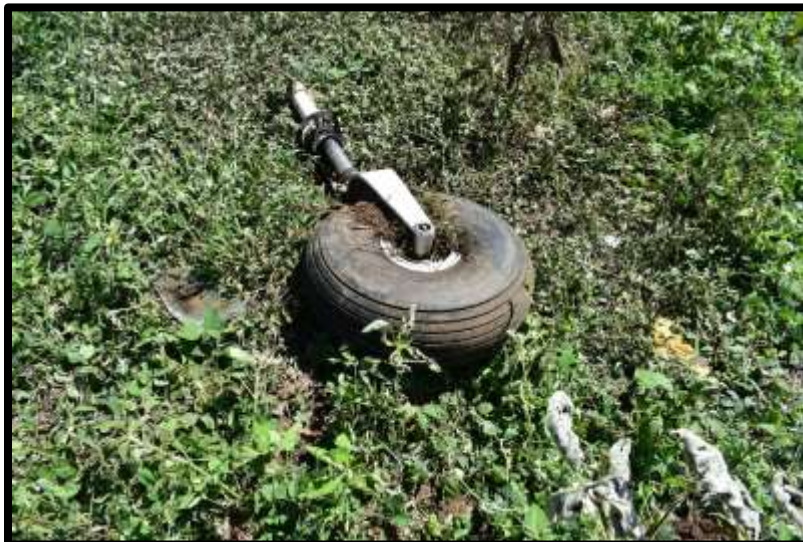
Fotografía No. 16
Tren de aterrizaje delantero, localizado cerca del primer impacto contra el terreno.

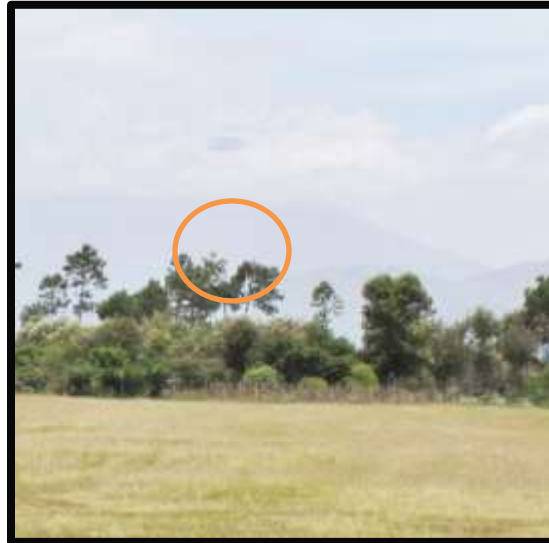
Fotografía No. 21

La aeronave en su descenso hacia la pista en la cabecera Sur-Este, impacta preliminarmente contra la copa de un árbol de pino, luego tiene un impacto mayor con un árbol de fruta de aguacate, en el cual la aeronave se fractura el ala izquierda, finalmente impacta de frente en el terreno.

PRIMER ARBOL CON IMPACTO

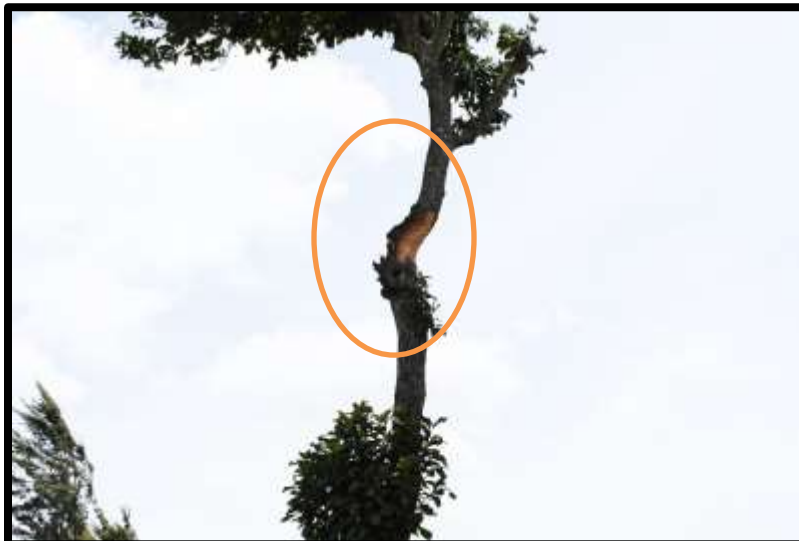
Fotografía No. 28

En el impacto con el árbol de aguacate, el tanque de combustible ubicado en el ala izquierda se fractura, por lo que la fuga de carburante o combustible denominado Avgas 100-130 prende en fuego al impactar y la aeronave se incendia de forma inmediata.

SEGUNDO ARBOL CON IMPACTO
