Unidad de Investigación de Accidentes.

A-07-2019.

Informe Final.

PIPER COMANCHE PA 24-250

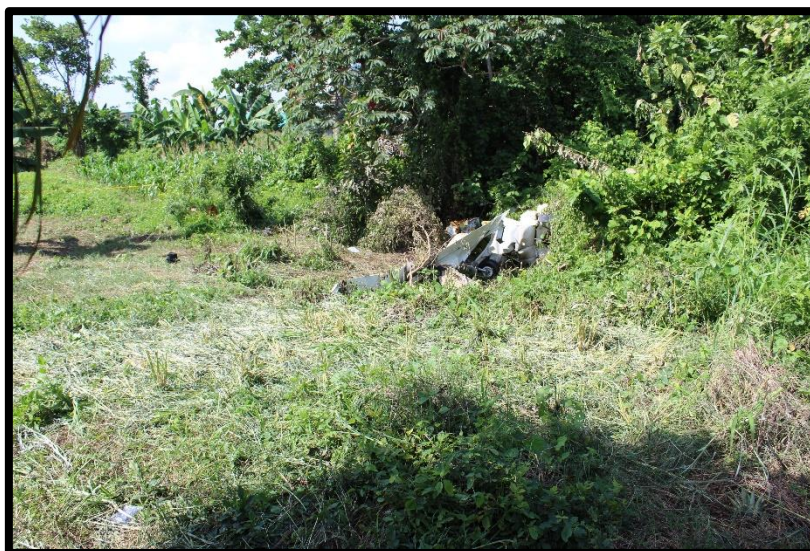
Fotografía No.: 1

El lugar del impacto se encuentra a 0.5 millas náuticas de la
Cabecera Sur del aeródromo de Coatepeque.

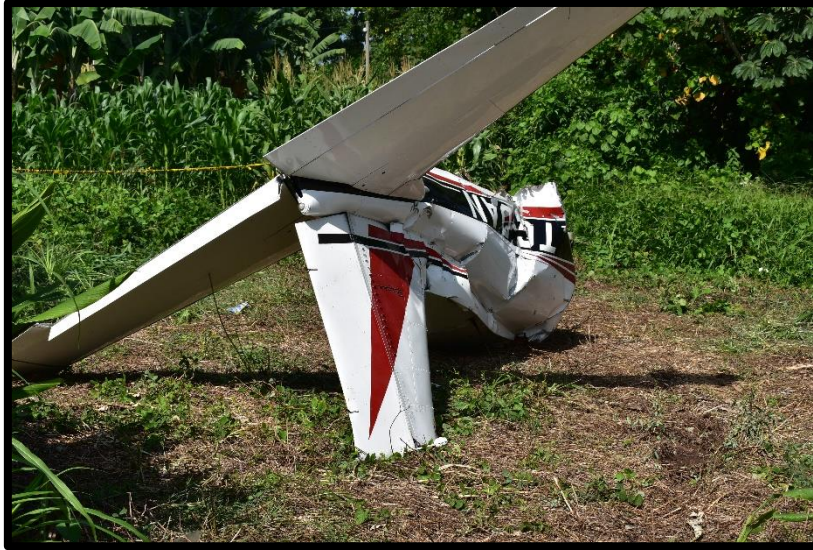
Fotografía No.: 3
Empenaje de la aeronave.

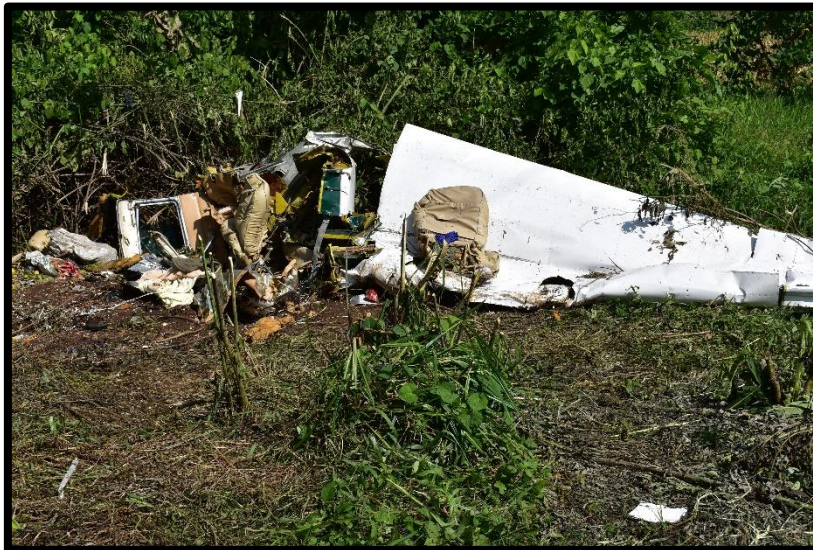
Fotografía No.: 4
Vista del ala derecha.

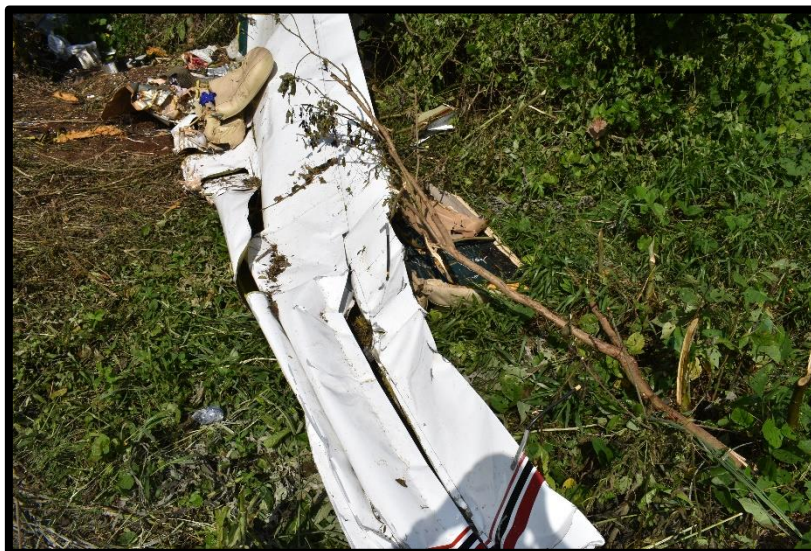
Fotografía No.: 5
Daños provocados por el impacto a tierra.

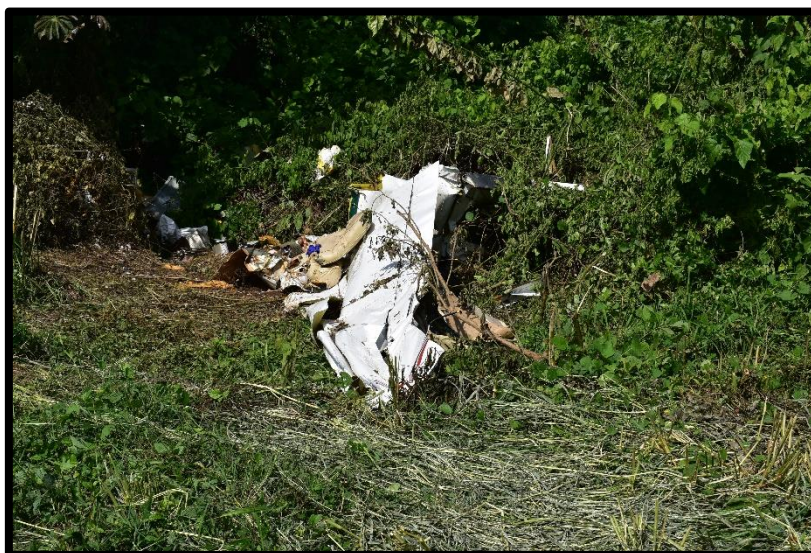
Fotografía No.: 6

Debido al fuerte impacto, la aeronave se fragmenta destruyéndose por completo.

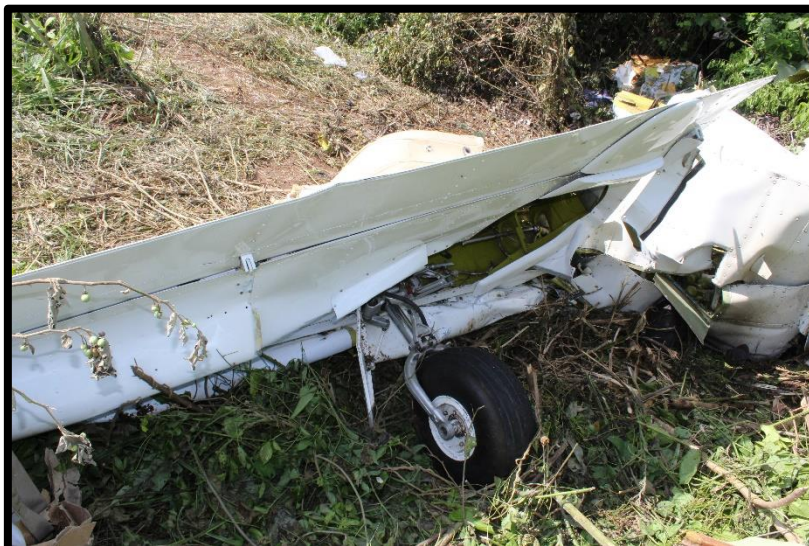
Fotografía No.: 7
Parte baja del ala, nótese el tren de aterrizaje extendido.

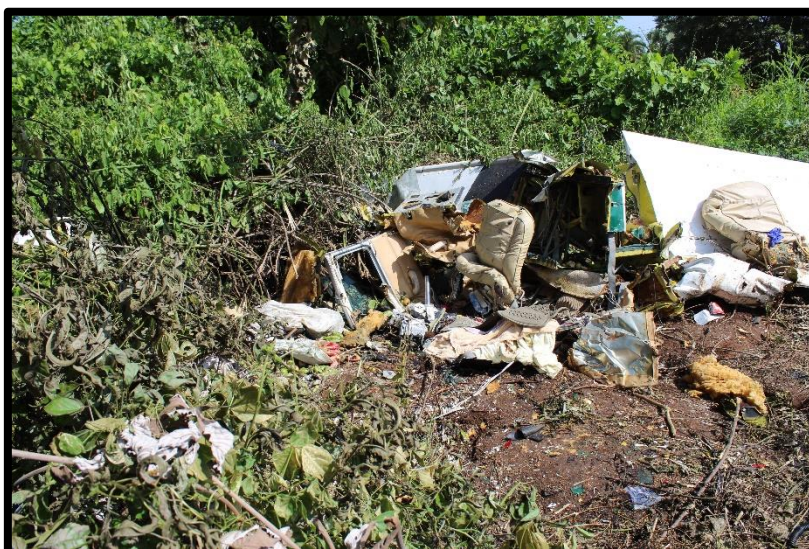
Fotografía No.: 8
Cabina de mando de la aeronave totalmente destruada.

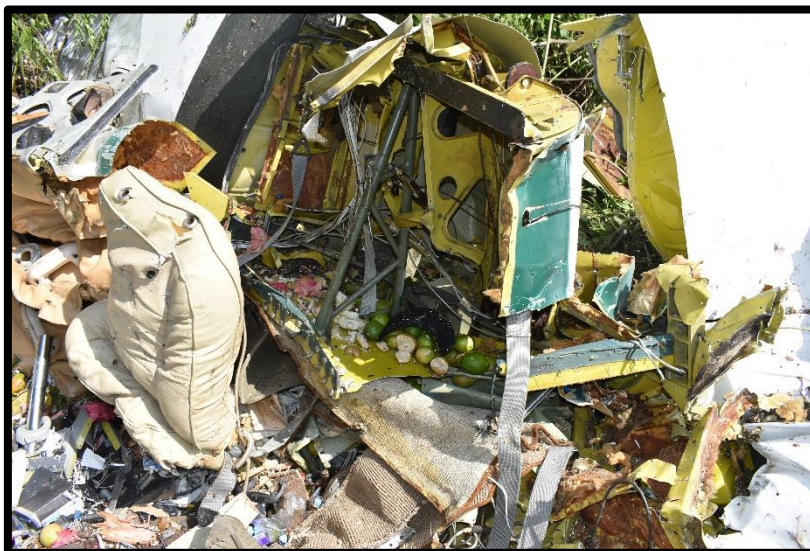
Fotografía No.: 9
Otras vistas de la cabina.

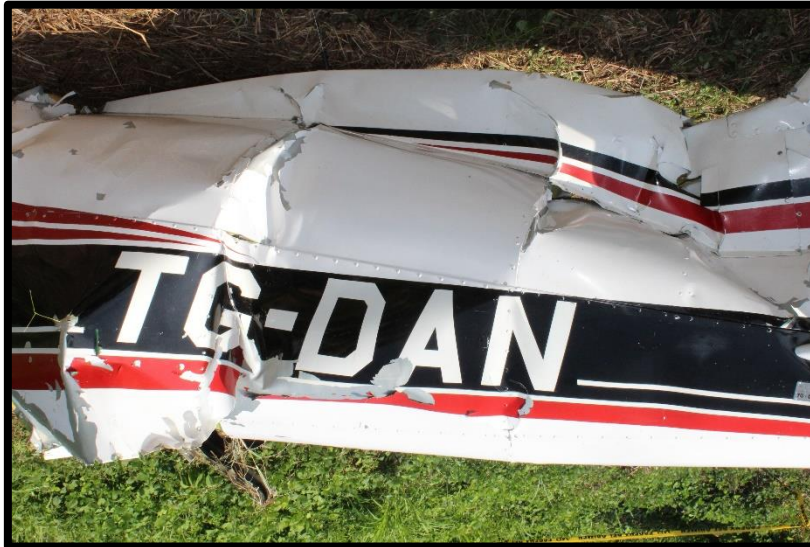
Fotografía No.: 11
Matrícula de la aeronave.

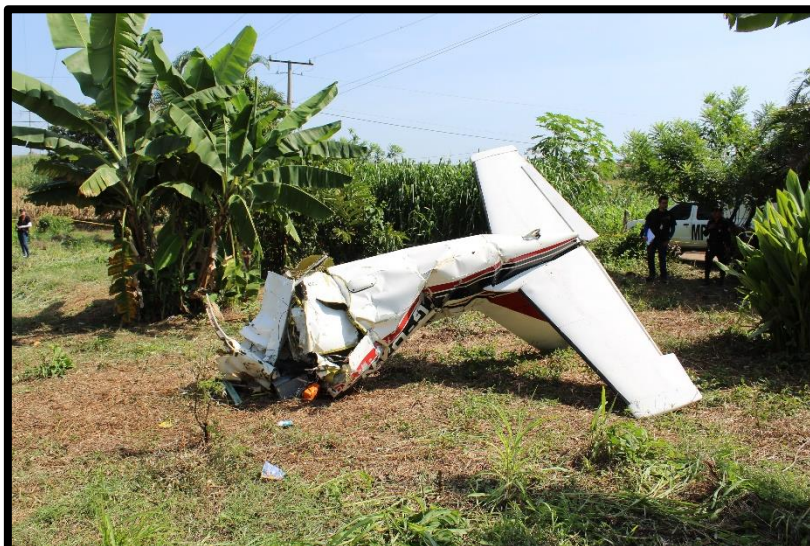
Fotografía No.: 12
El empenaje removido por los Cuerpos de Rescate.

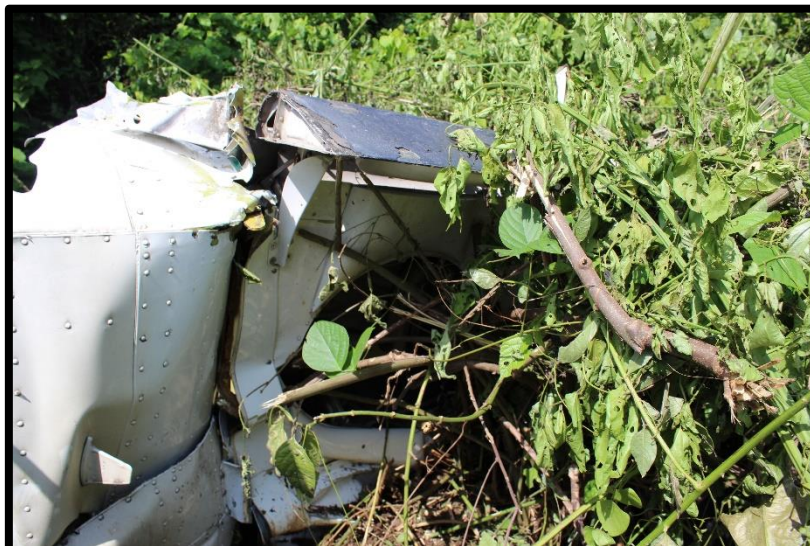
Fotografía No.: 13
Los restos de la aeronave removidos para encontrar el motor.

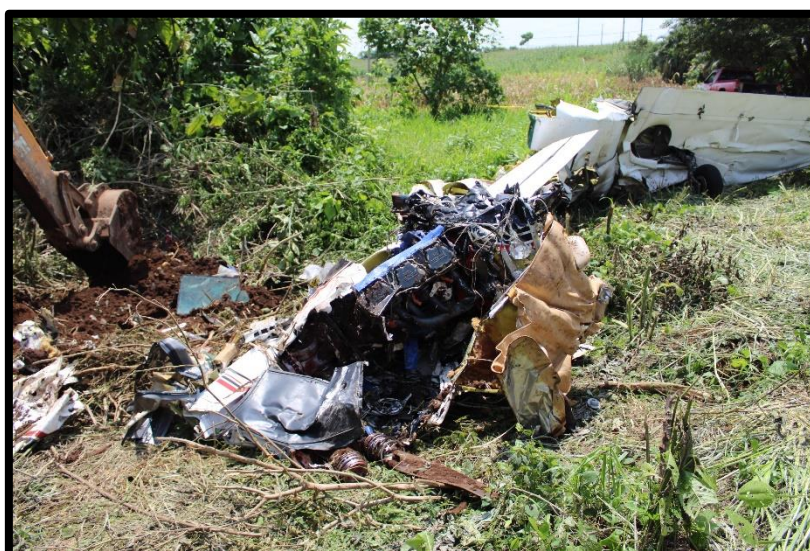
Fotografía No. 14
El motor extraído del lugar donde se enterró al momento del impacto.

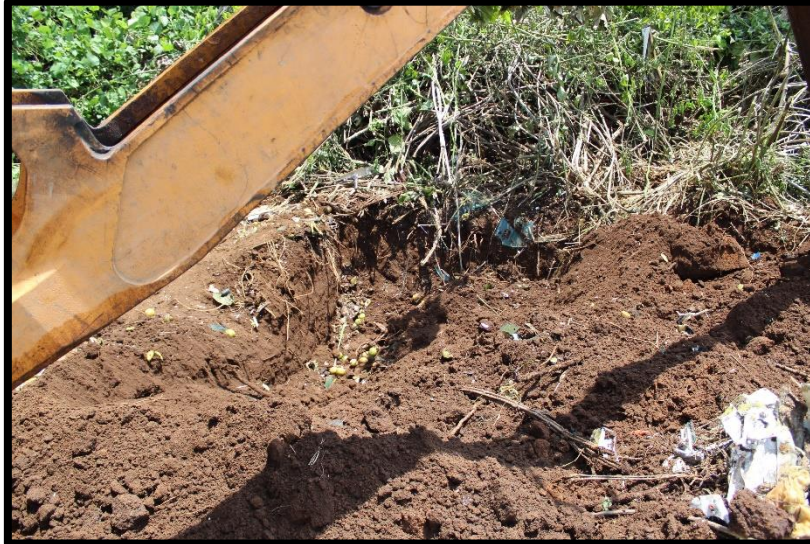
Fotografía No.: 15
Lugar donde se encontró el motor.

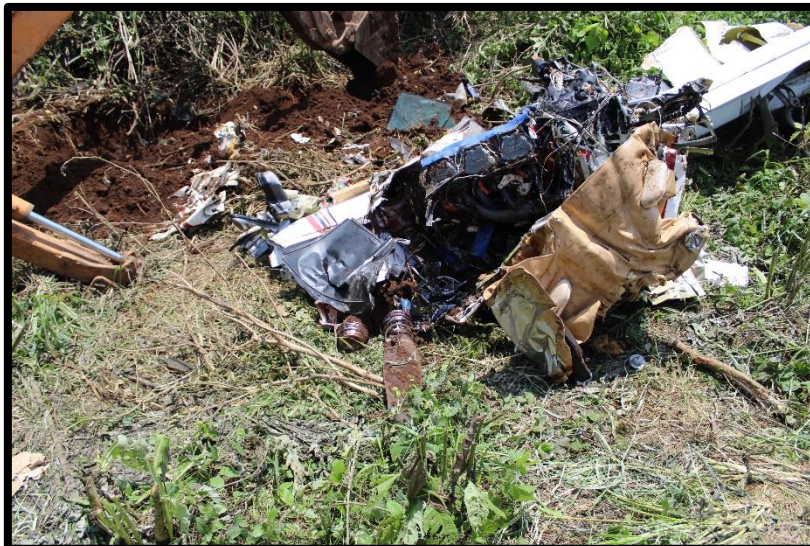
Fotografía No.: 16
Vista del motor de la aeronave.

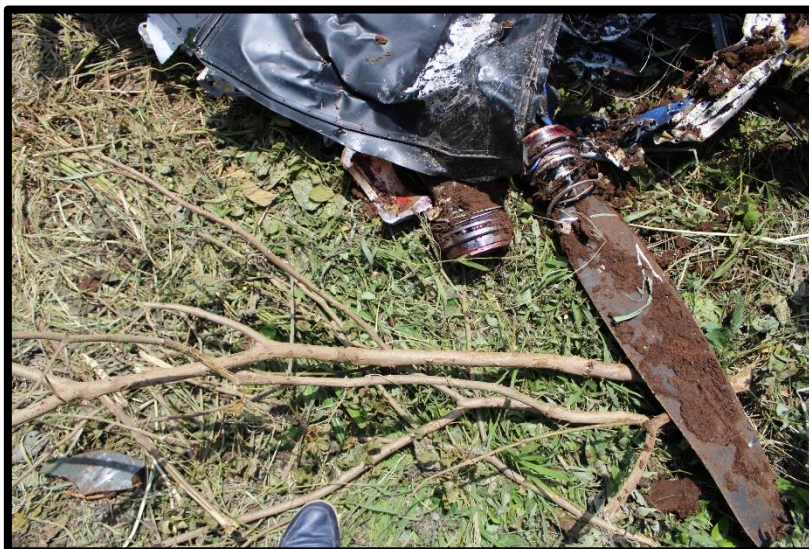
Fotografía No.: 17
Hélice fragmentada por el impacto.

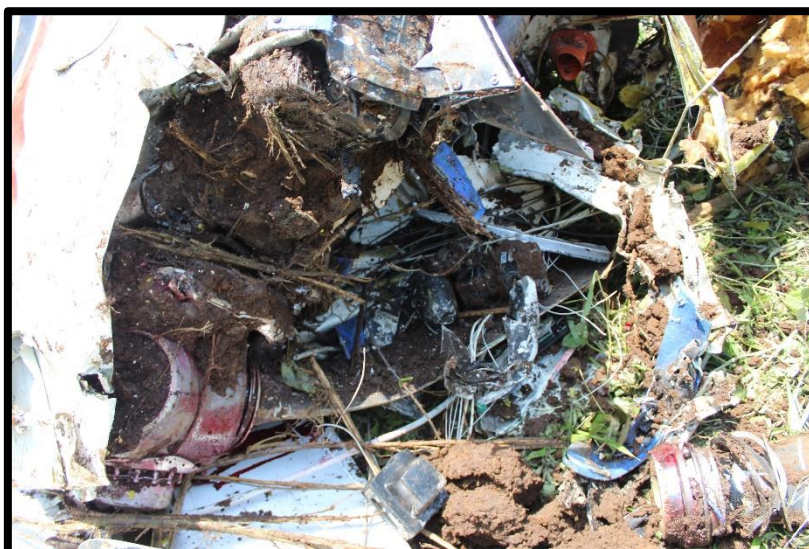
Fotografía No.: 18
Vista frontal del motor.

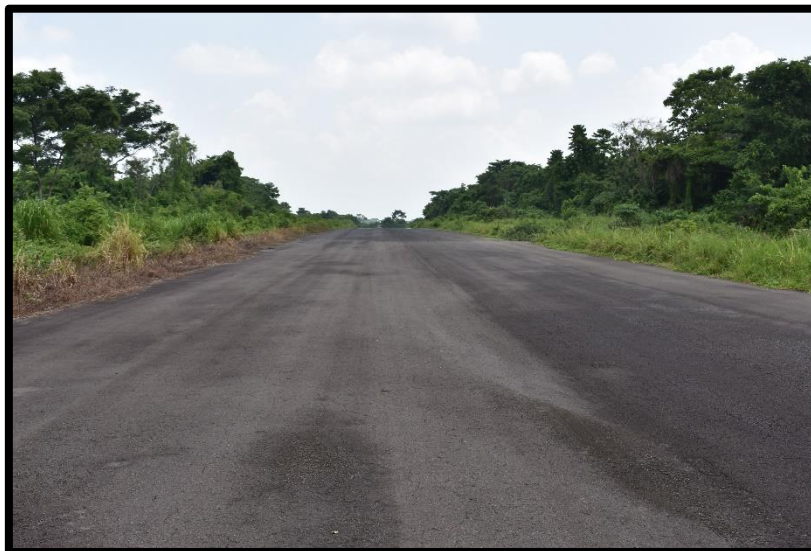
La pista del aeródromo de Coatepeque es de asfalto con longitud 800.00 metros, y 20.00 metros de ancho, no cuenta con Centro de Control de Tránsito Aéreo.

Fotografía No.: 19
Vista de la Pista del Aeródromo de Coatepeque.

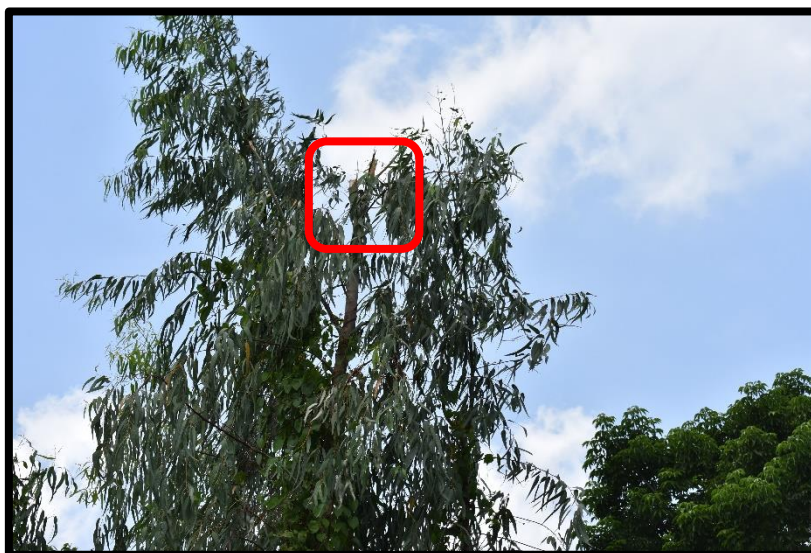
La aeronave impacta de frente con un árbol a un costado de la pista, posteriormente impacta contra el suelo a una distancia del aeródromo a 0.5 millas náuticas de la cabecera sur de la pista con resultado de destrucción total de la aeronave.

Fotografía No.: 20
Vista del árbol golpeado por la aeronave.

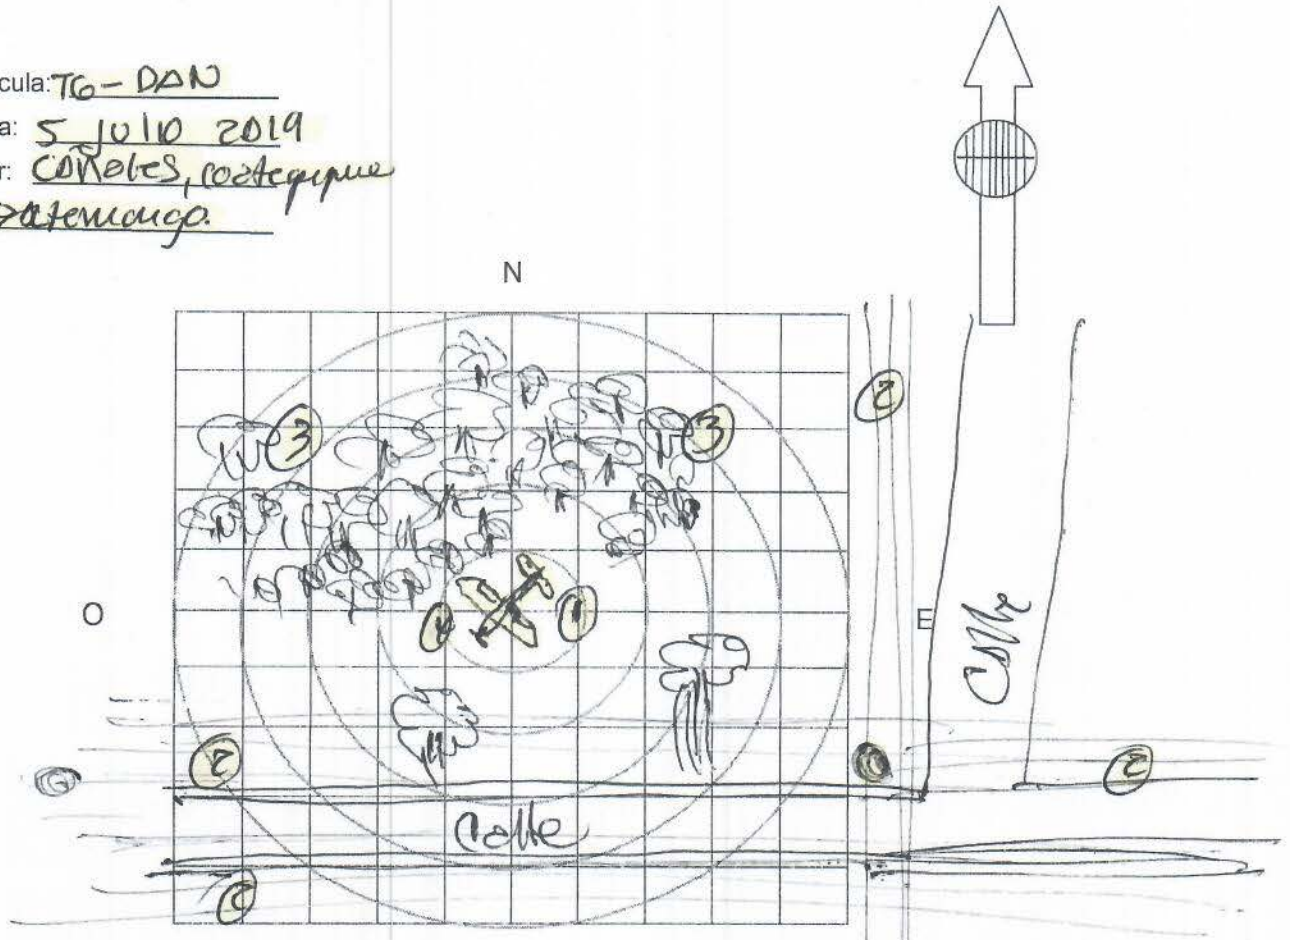
MAPA FISICO DEL AREA DEL ACCIDENTE

Motor enterrado 1.3 metros
