Unidad de Investigación de Accidentes.

A-07-2021.

Informe Final.

BELL HELICOPTER TEXTRON 206B-3

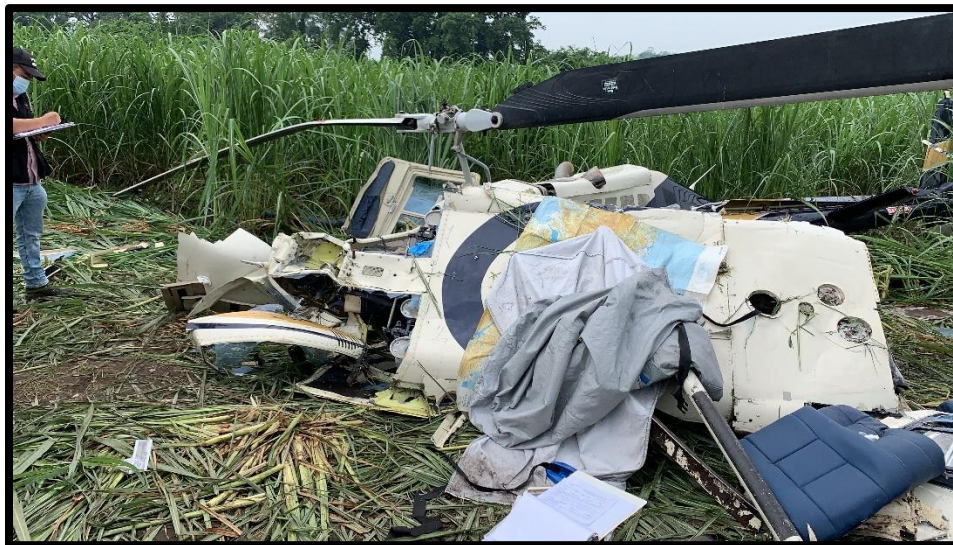
Fotografía No.: 2

Restos de la aeronave posterior al impacto y la sección inferior del fuselaje.

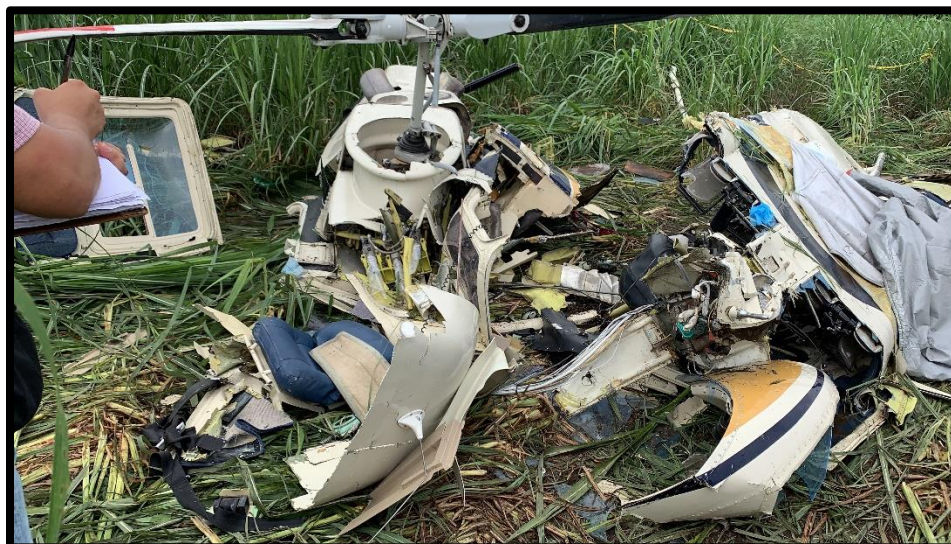
Fotografía No.: 3

Sección frontal de los restos del helicóptero.

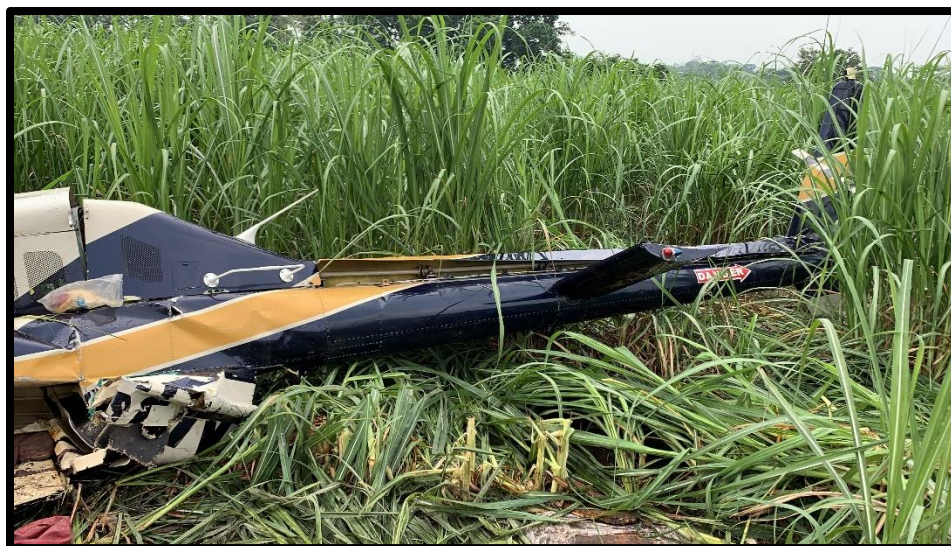
Fotografía No.: 4

Vista lateral del lado izquierdo del fuselaje.

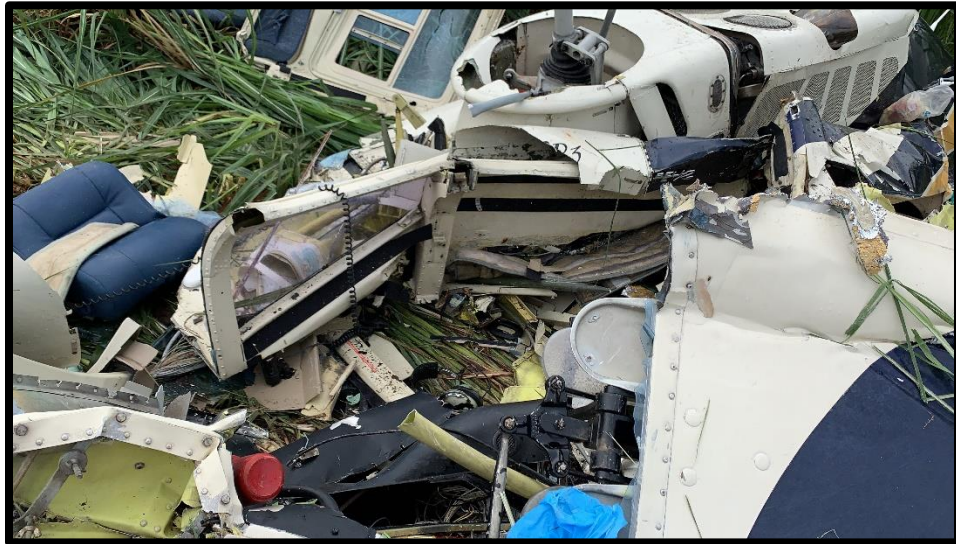
Fotografía No.: 5

Vista de los restos donde se encontraba la cabina de mando.

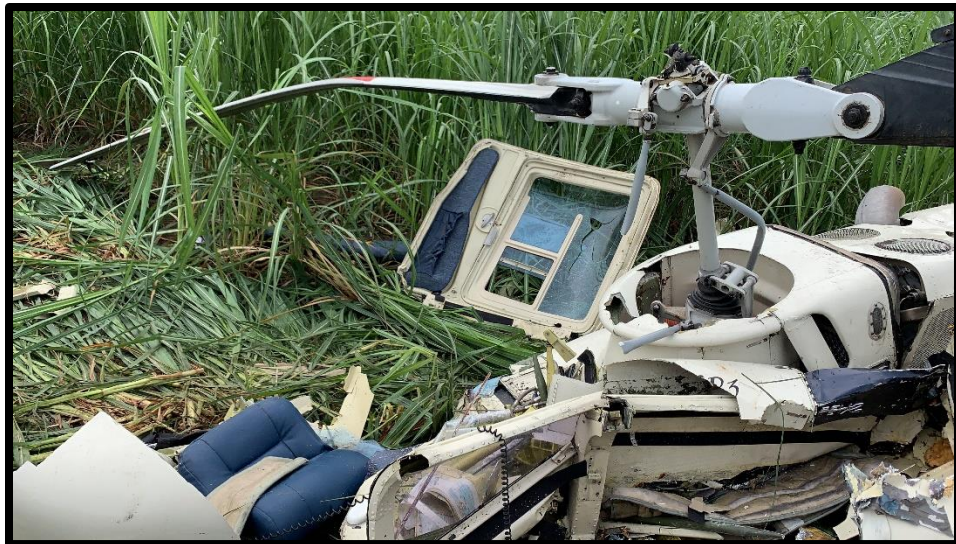
Fotografía No.: 6

Daños observados en el rotor principal y palas.

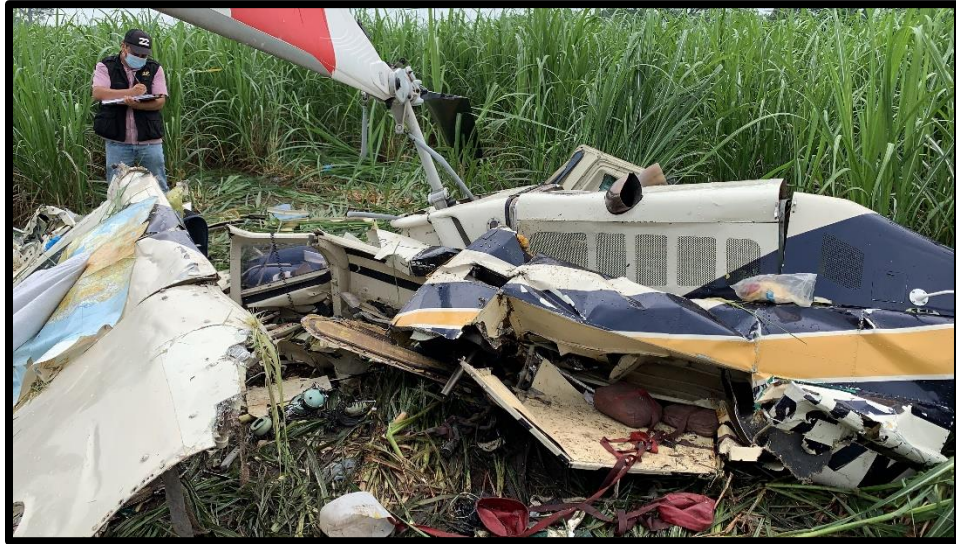
Fotografía No.: 7

Sección lateral izquierda del fuselaje sin la cabina de tripulación y pasajeros.

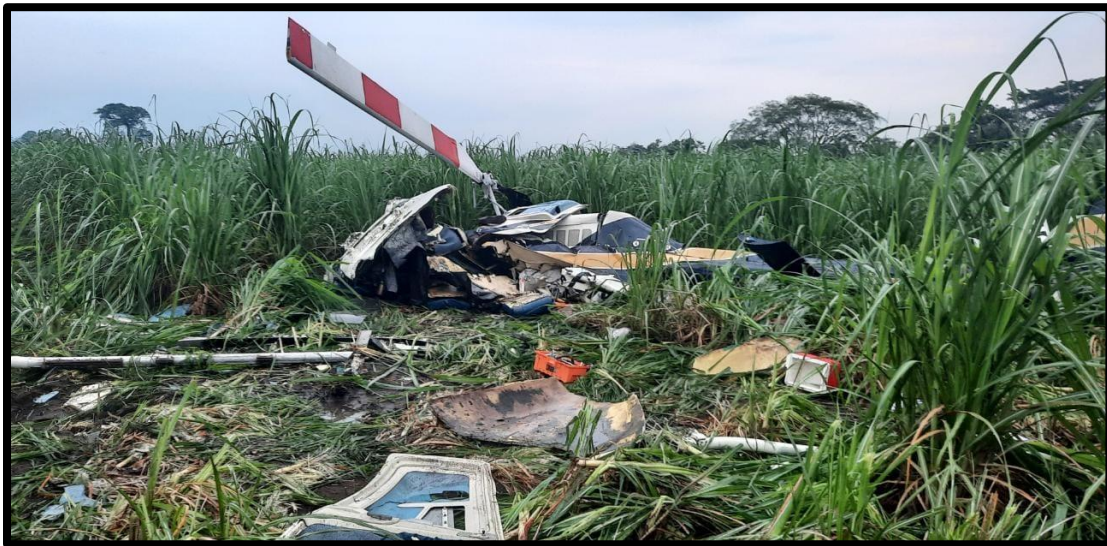
Fotografía No.: 8

Área del punto de impacto a tierra y estela de destrucción del helicóptero.

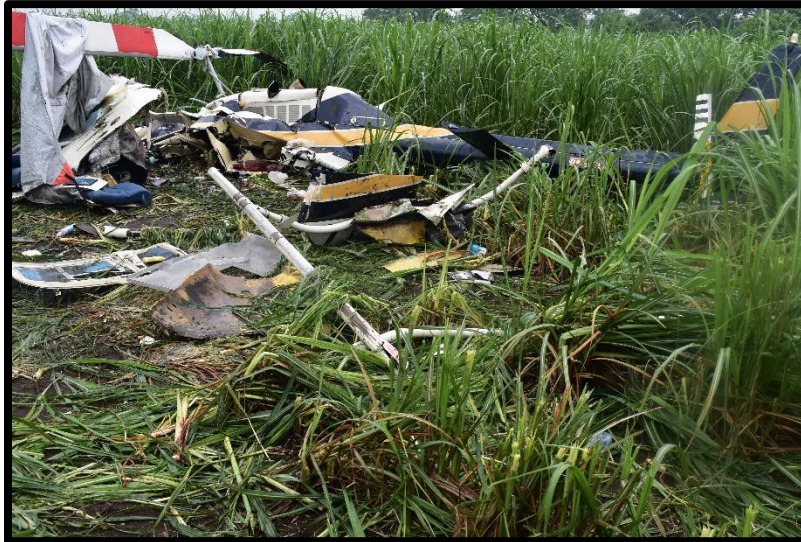
Fotografía No.: 9

Los esquís y tubos transversales, los cuales forman el tren de aterrizaje, se observaron separados de la estructura del fuselaje, fracturados y doblados.

El tren de aterrizaje (Cross tube y skid´s) destruidos por impacto.

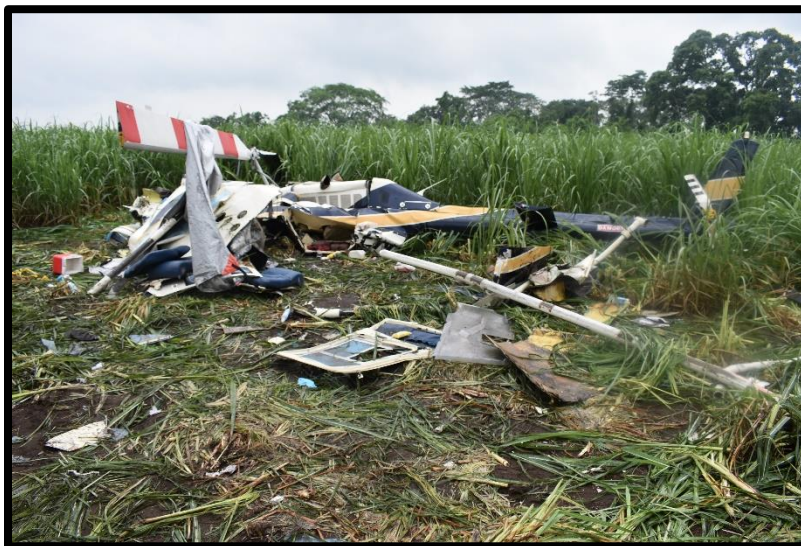
Fotografía No.: 10

La sección inferior del fuselaje se desprendió y fragmento por las fuerzas de impacto a tierra.

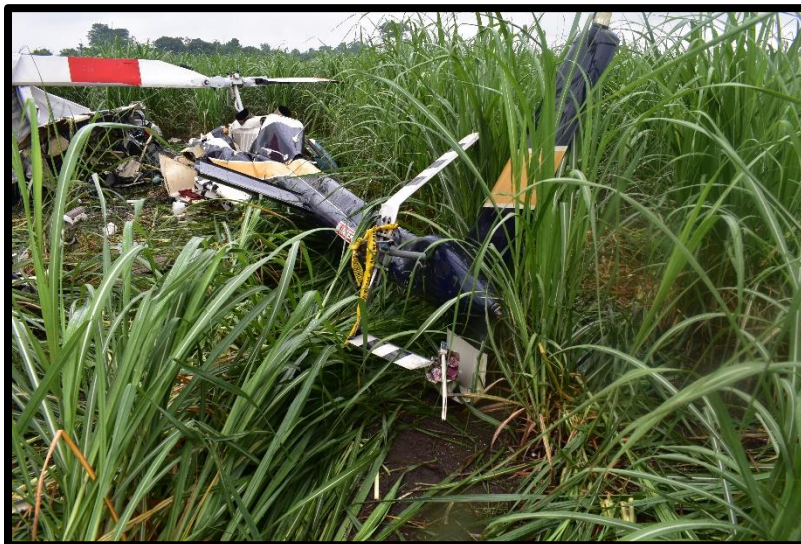
Fotografía No.: 11

Las dos palas del rotor de cola se observaron dobladas por deflexión e impacto a tierra, el borde de ataque no presenta daño por impacto, una de ellas esta doblada en la sección de su base, la otra se encuentra doblada al medio.

La sección del rotor de cola y botalón se observaron con daños por torsión.

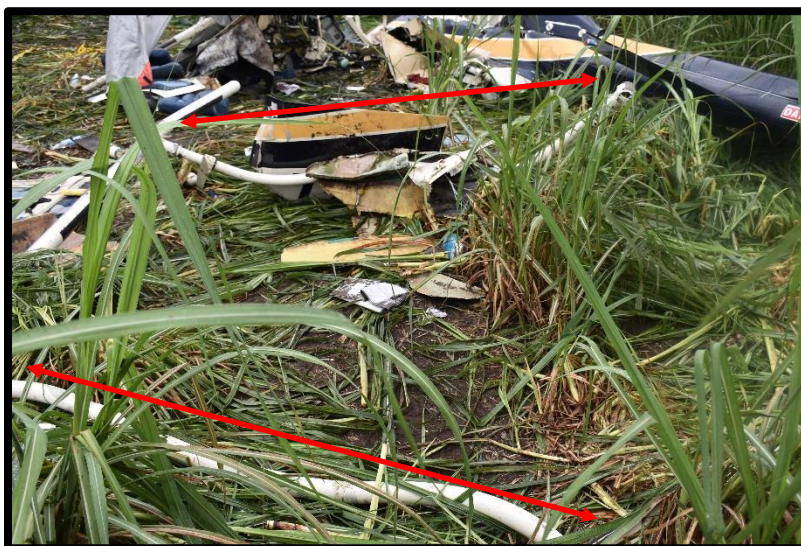
Fotografía No.: 12

Los tubos cruzados (Cross tube) del tren de aterrizaje se observaron con una apertura excesiva por compresión.

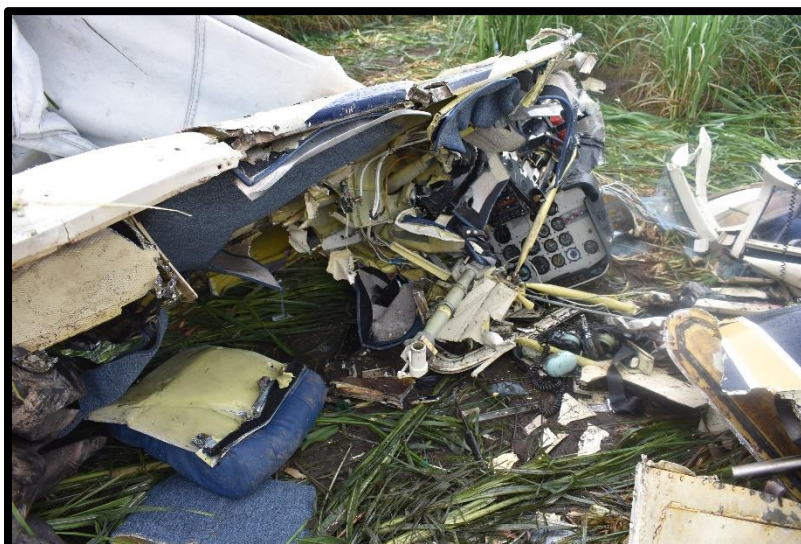
Fotografía No.: 13

La cabina de mando y de los pasajeros se separó del resto del fuselaje en el impacto a tierra.

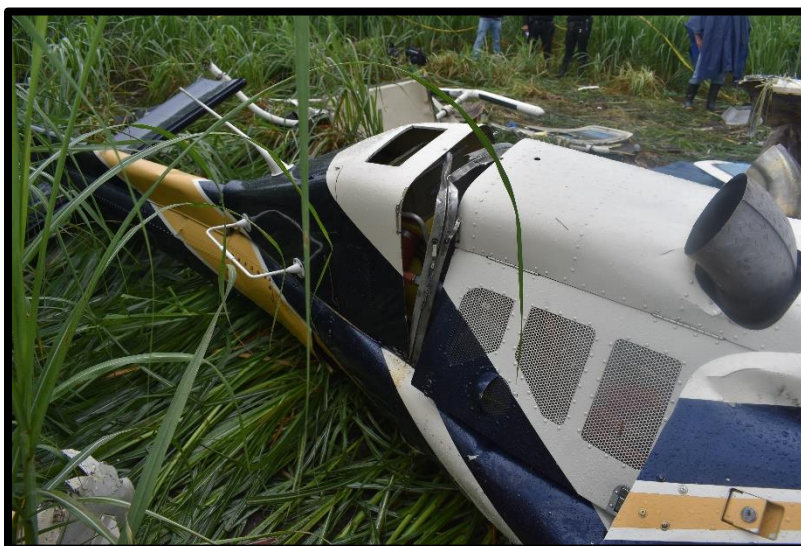
Fotografía No.: 14

Sección lateral derecha de los restos del fuselaje.

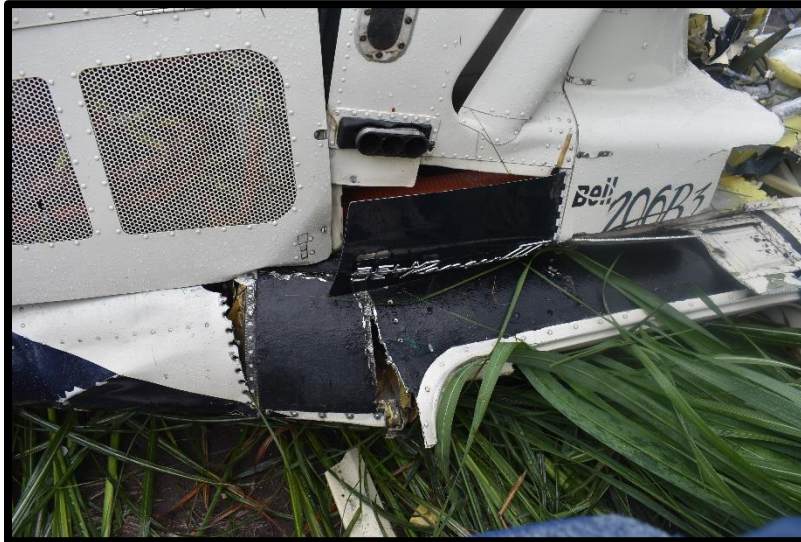
Fotografía No.: 15

Área superior del fuselaje con severos daños por stress de impacto y tensión en la estructura en general.

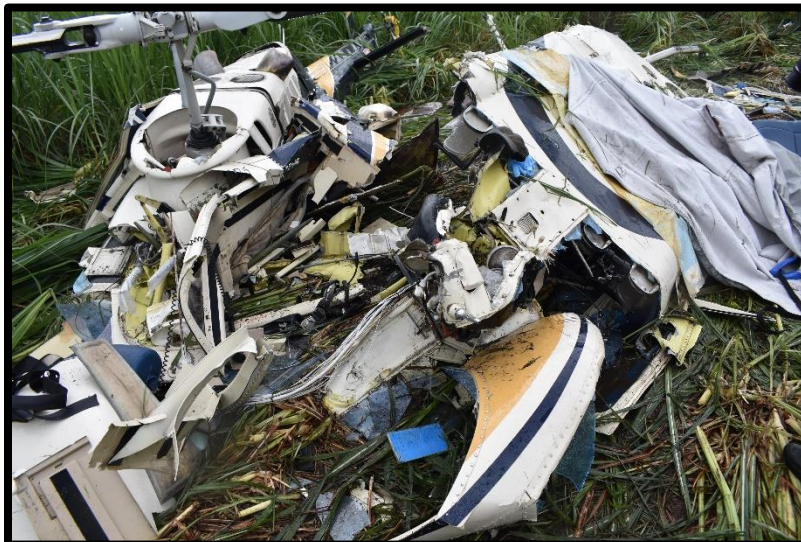
Fotografía No.: 16

Fuselaje del helicóptero fracturado en dos secciones debido al impacto a tierra.

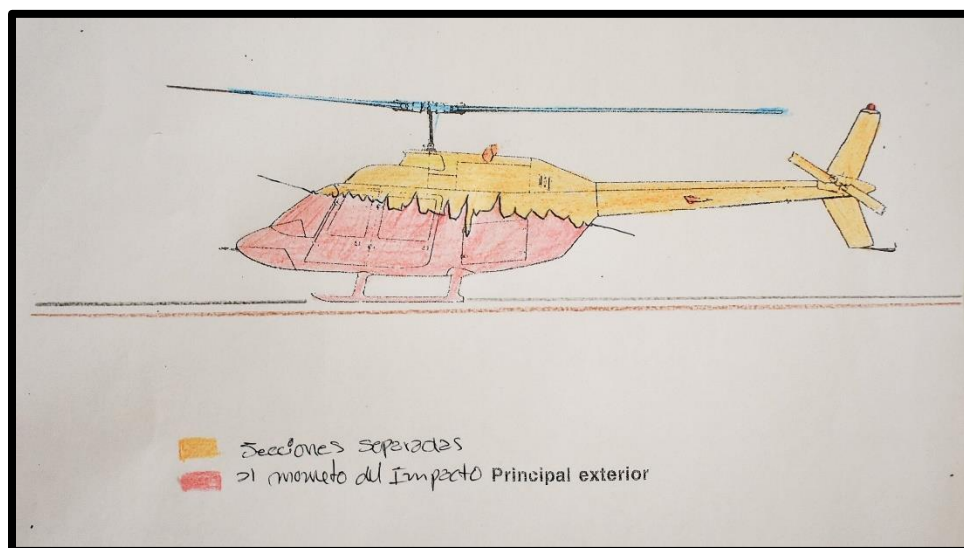
Fotografía No.: 18

El fuselaje se separó de la sección superior longitudinalmente.
