## **Unidad de Investigación de Accidentes e Incidentes de Aviación**

**UIA-A-02-2023.**

**Informe Final.**

**TEXTRON AVIATION INC. CESSNA T206H**

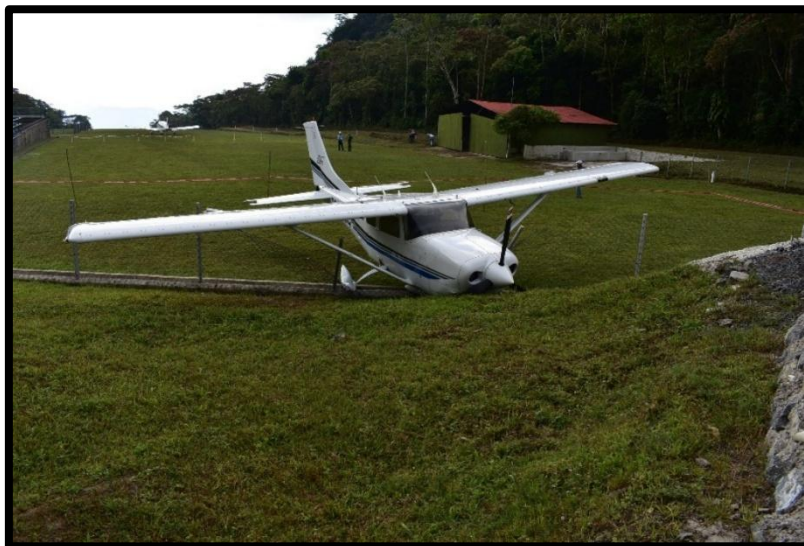
El área de impacto fue en el extremo norte de la pista de la finca 13 Aguas, ubicada en el municipio de Senahú, departamento de Alta Verapaz, Guatemala.

Fotografía No. 1  
Vista de la cabecera norte de la pista.

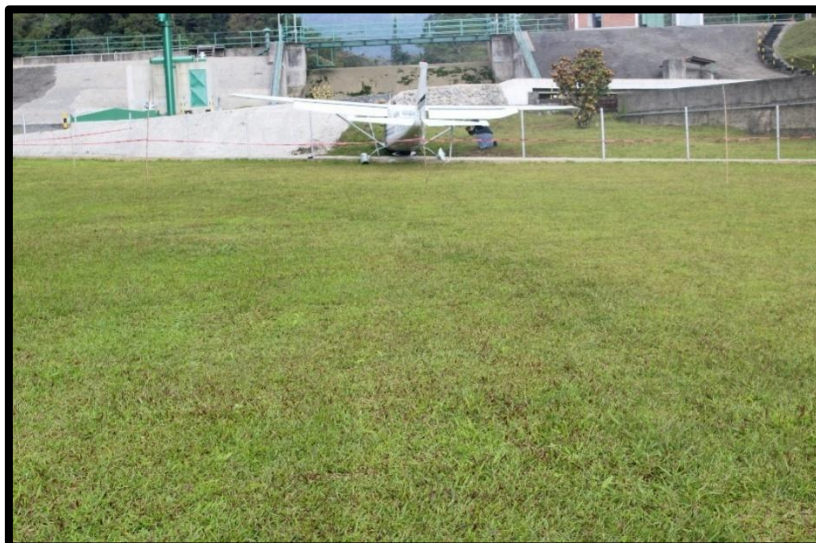
Fotografía No. 2  
Vista de las trazas dejadas por la aeronave.

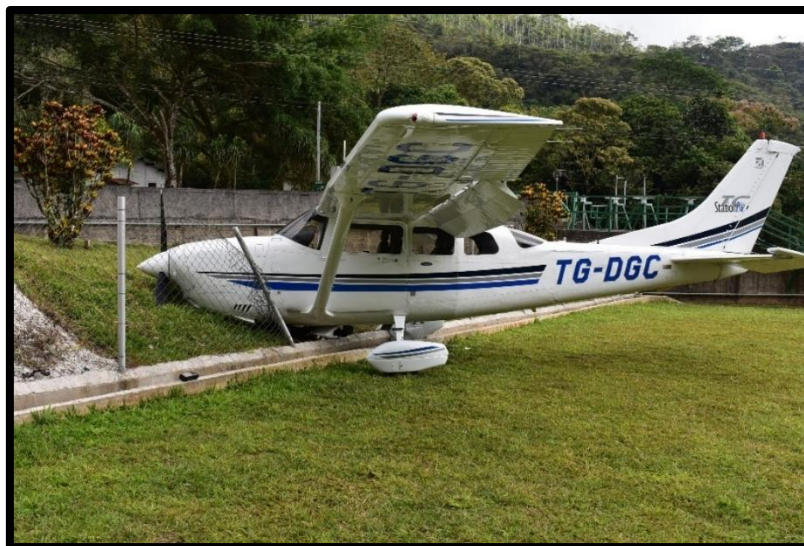
Debido al impacto la aeronave quedó con daños severos en la hélice, tren de nariz, tren principal derecho, fuselaje y motor por paro repentino.

Fotografía No. 3  
Vista izquierda de la aeronave.

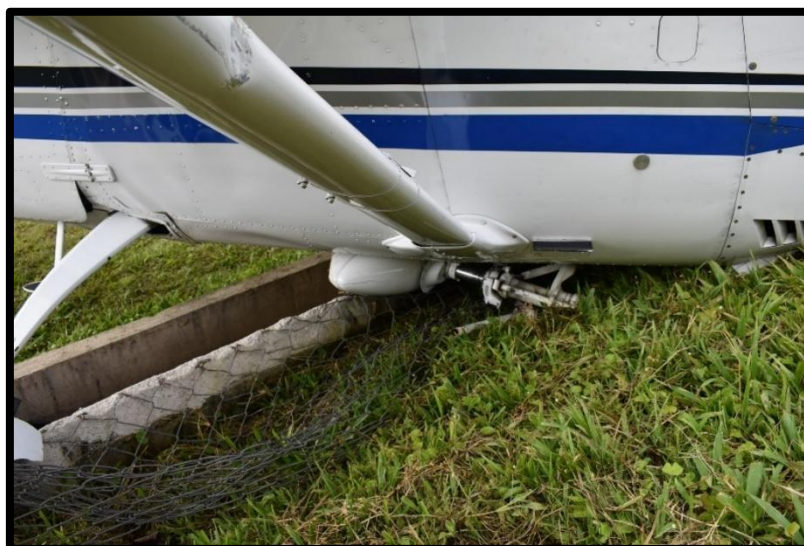
Fotografía No. 4  
Vista del tren delantero derecho removido por el golpe.

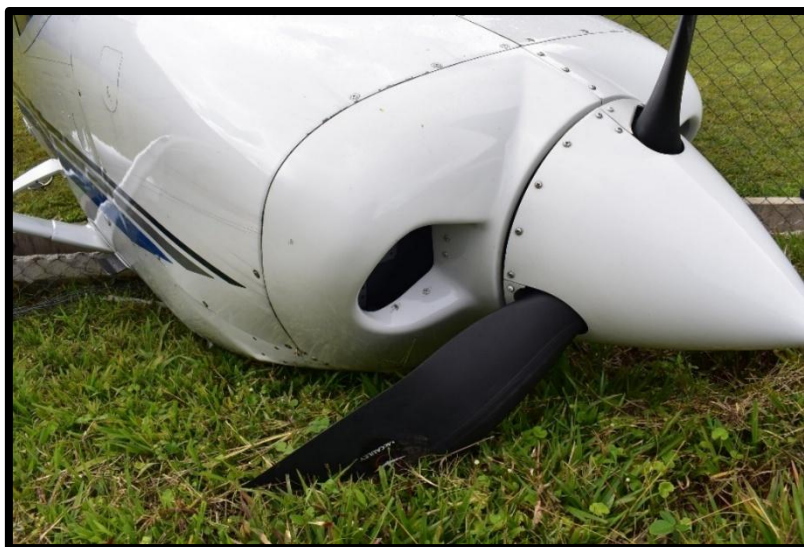
Fotografía No. 5  
Vista de los daños a la hélice y tren de aterrizaje delantero.

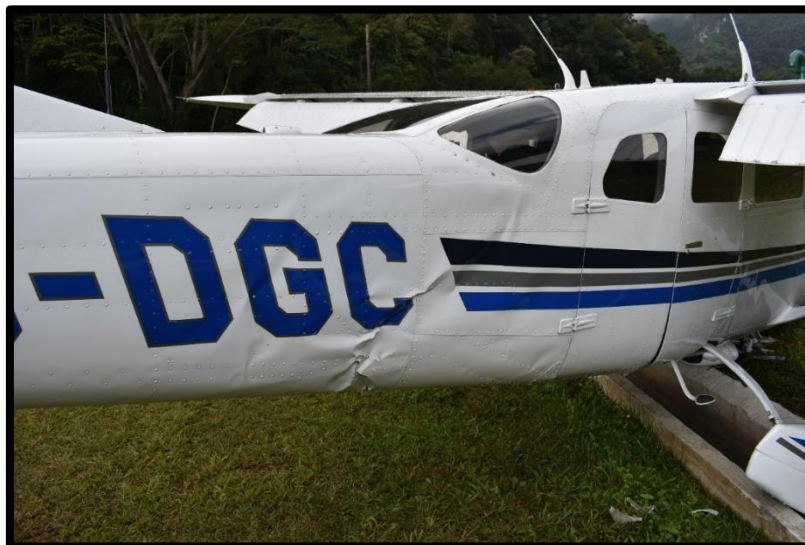
Fotografía No. 9  
Vista del lado derecho de la aeronave con daños en el fuselaje.

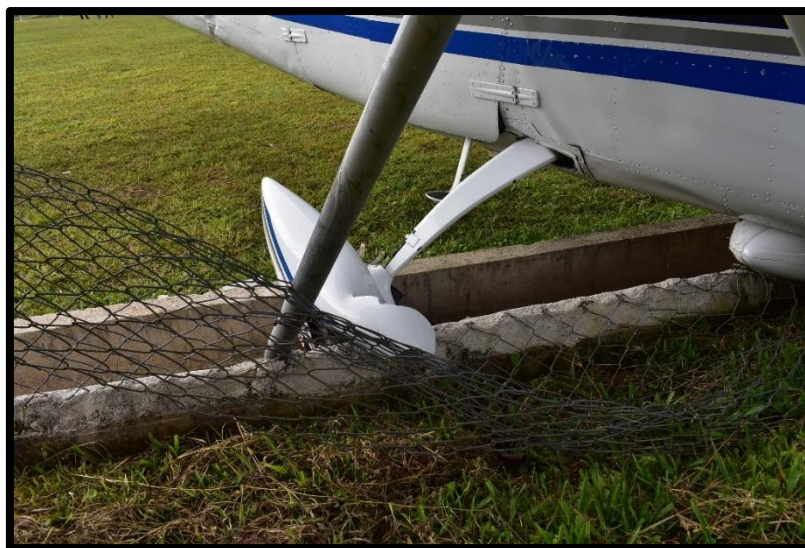
Fotografía No. 10  
Vista de los daños en el tren de aterrizaje derecho.

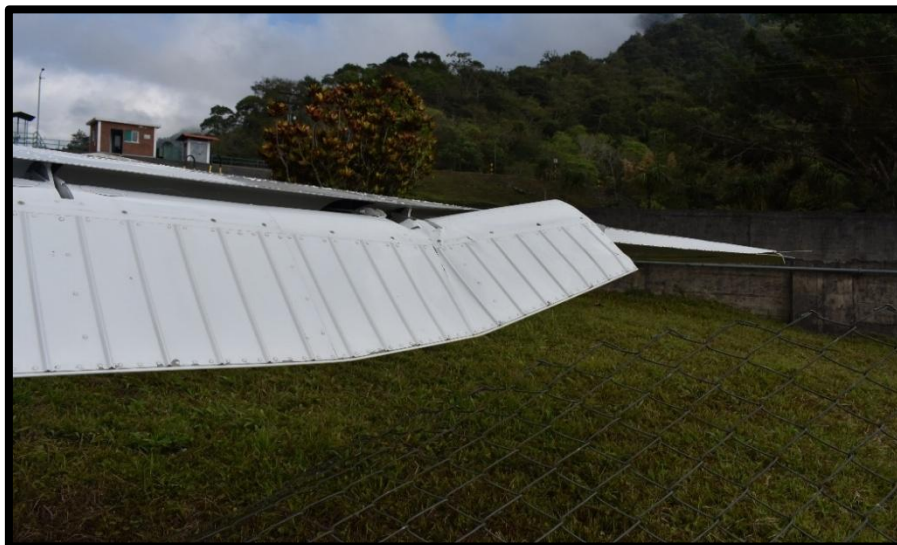
Fotografía No. 11  
Vista del daño en el flap derecho.

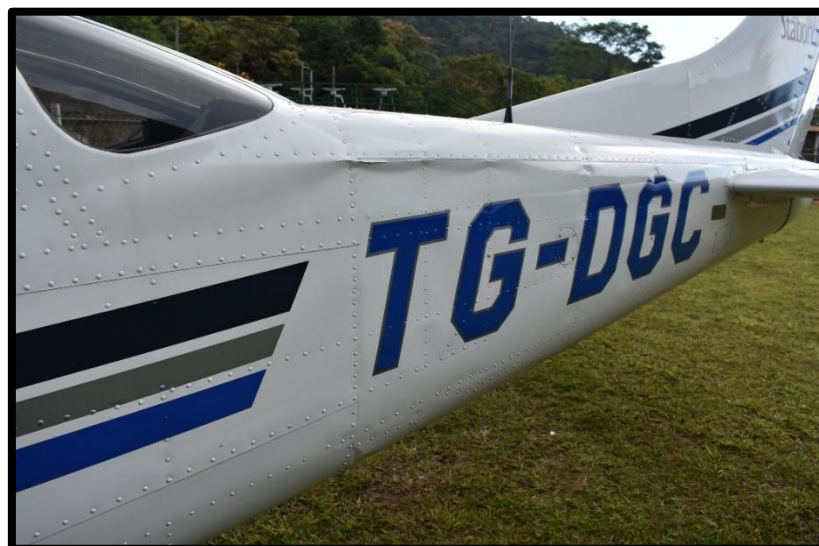
Fotografía No. 12  
Vista del lado izquierdo de la aeronave con daños. Estructurales.
