## **Unidad de Investigación de Accidentes e Incidentes Aéreos**

**A-05-2023.**

**Informe Final.**

**TG-TAI.**

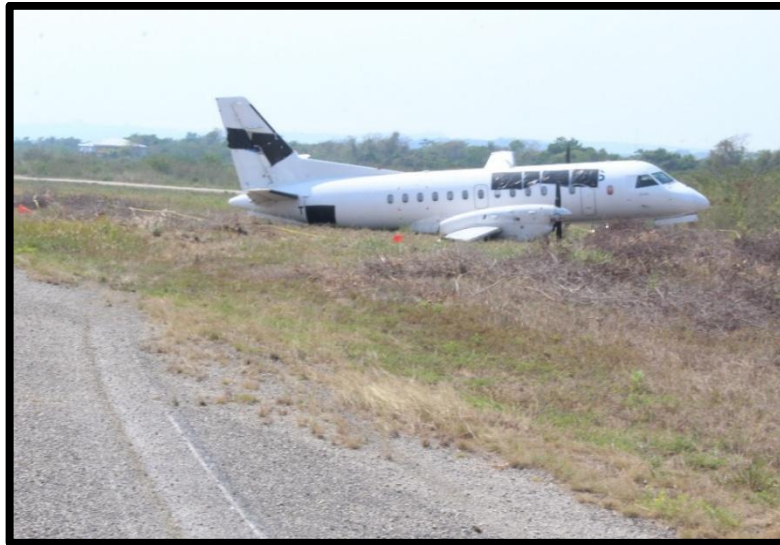
Fotografía No. 1  
Pista del Aeropuerto Internacional Mundo Maya, Petén.

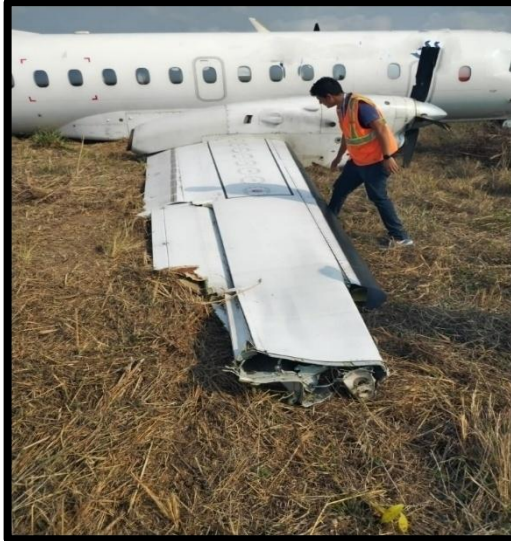
Fotografía No. 3  
Aeronave apoyada sobre el ala derecha.

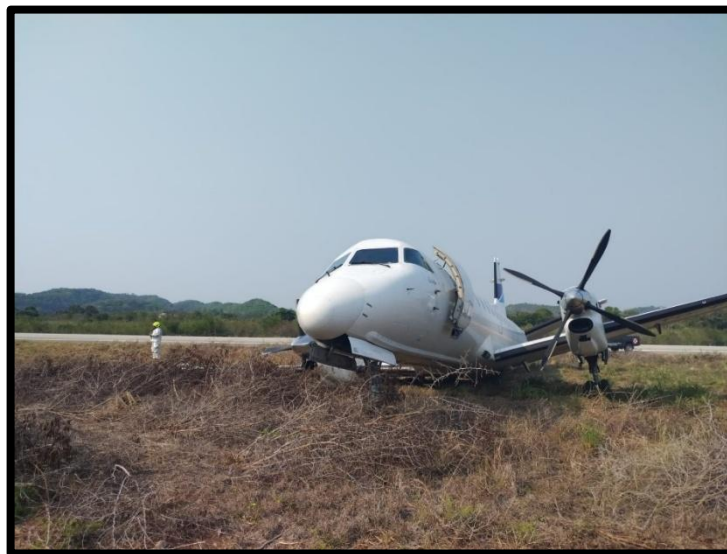
Fotografía No. 5  
Vista de frente de la aeronave.

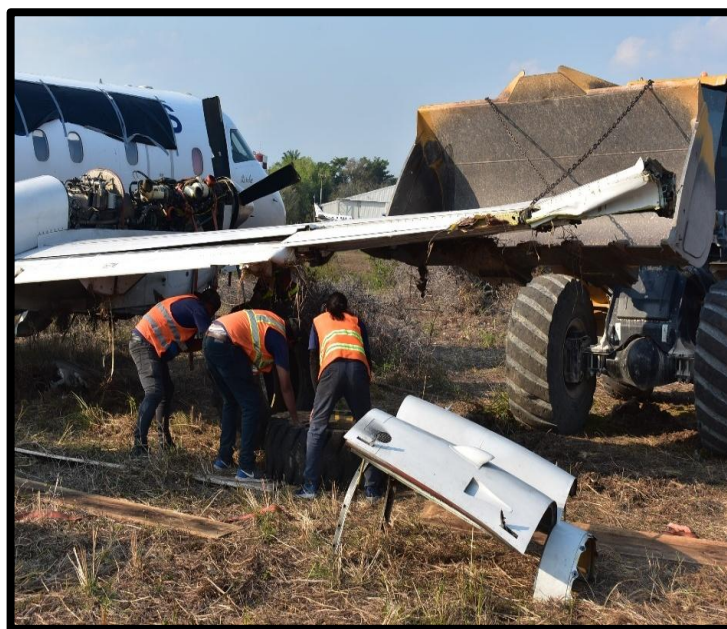
Fotografía No. 6  
vista del personal de mantenimiento en el área de impacto.

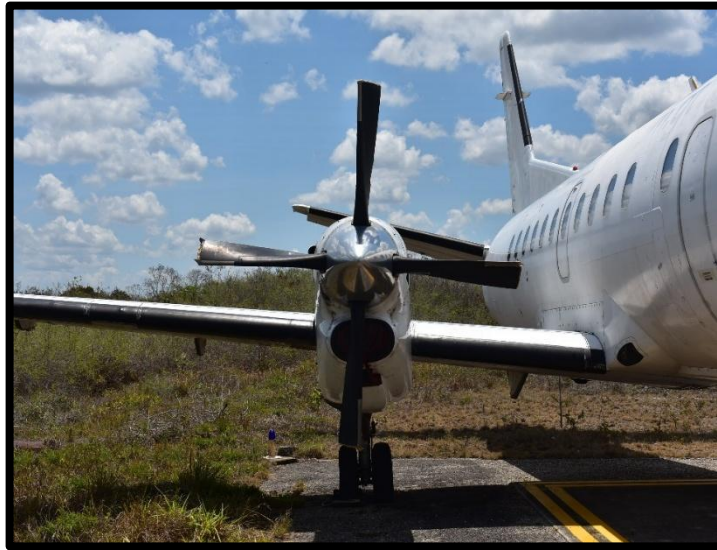
Fotografía No. 7  
Vista de la aeronave con el tren derecho extendido.

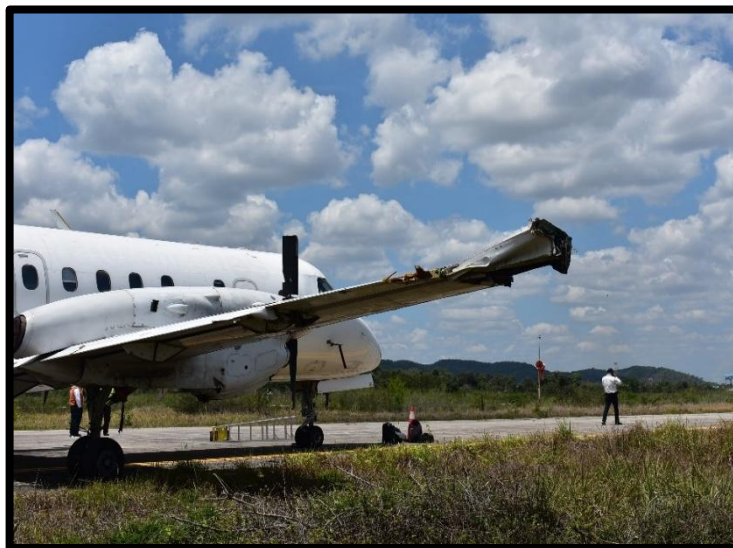
Fotografía No. 8  
Vista lateral derecha, daños en el ala.

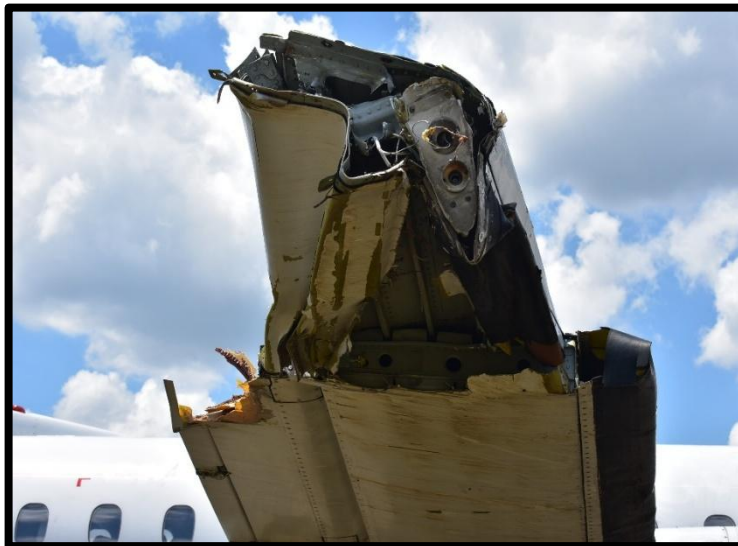
Fotografía No. 9  
Vista de los daños en la punta del ala derecha.

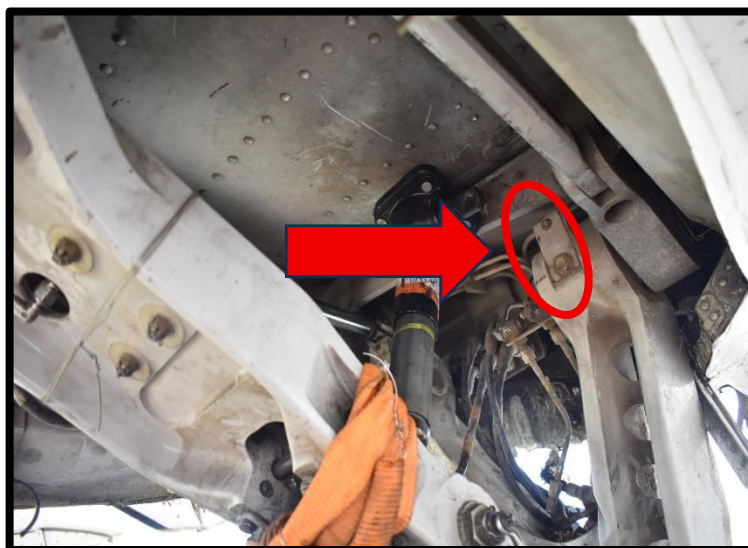
Fotografía No. 10  
Soporte del actuador hidráulico que actúa el tren de aterrizaje derecho.

Al momento de activar el selector eléctrico en la cabina, el actuador hidráulico del tren de aterrizaje derecho se extendió por completo, en el proceso se fracturaron los tornillos de sujeción en la base del actuador, consecuentemente no se extendió completamente el conjunto del tren de aterrizaje, evitando que el candado simétrico asegurara el tren principal respectivo.

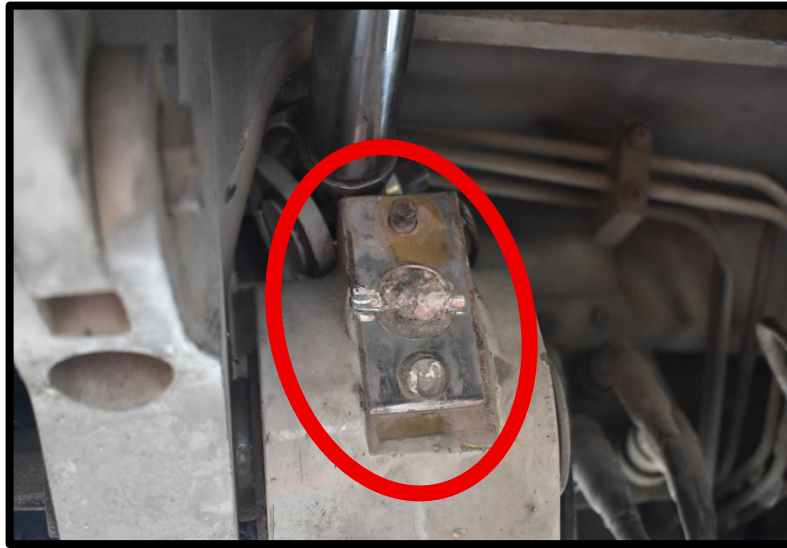
Fotografía No. 11  
Acercamiento de los daños en soporte  
del actuador del tren de aterrizaje.

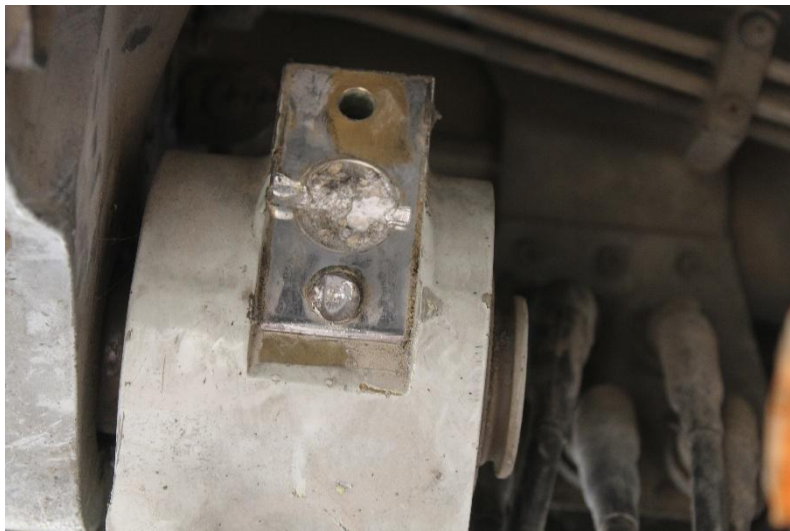
Fotografía No. 12  
Soporte del actuador del tren derecho dañado.
