Unidad de Investigación de Accidentes e Incidentes Aéreos

**A-16-2024.
Informe Final.
TG-SES.**

**MAULE M-5-210C
06 DE DICIEMBRE DE 2024
AREA SUR DE LA COLONIA SANTA FE, ZONA 13, GUATEMALA, C.A.**

INFORME FINAL ACCIDENTE AERONAVE MAULE M-5-210C MATRICULA TG-SES

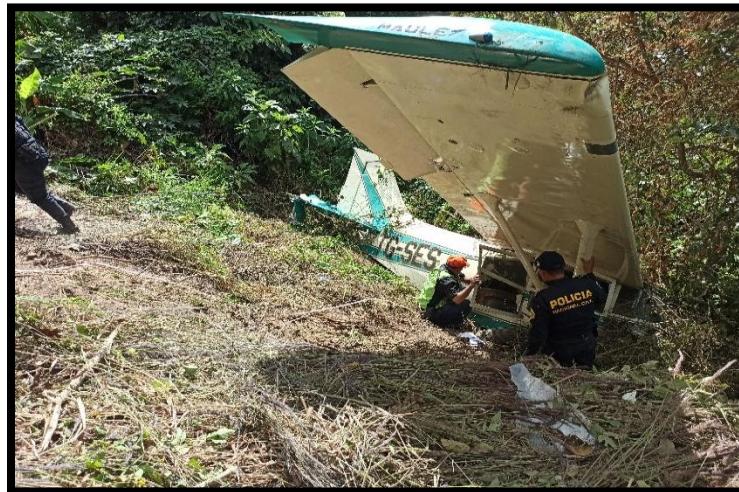
La aeronave quedó con daños severos estructurales debido al impacto contra el terreno. Primeramente, impactó en unas ramas de árboles cercanos a unas casas antes de impactar al terreno en un despeñadero.

Fotografía No. 1
Despeñadero de la Colonia Santa Fe, zona 13.

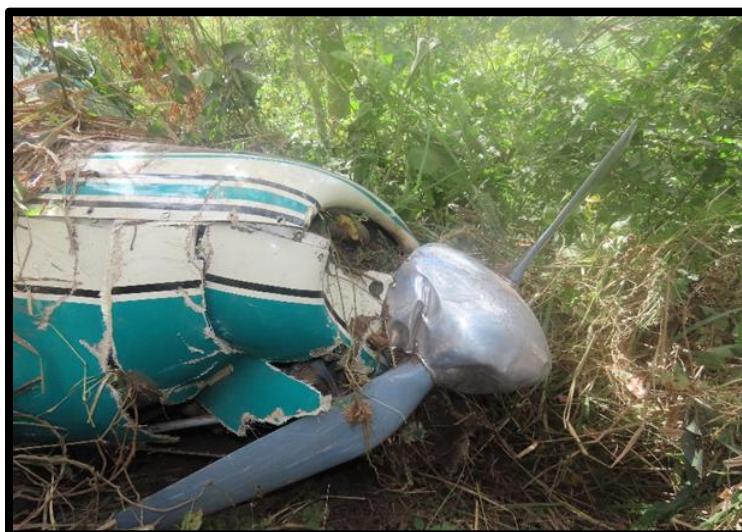
Debido al impacto el fuselaje, hélice y motor tuvieron daños severos.

Fotografía No. 2
Daños a la aeronave, hélice y motor.

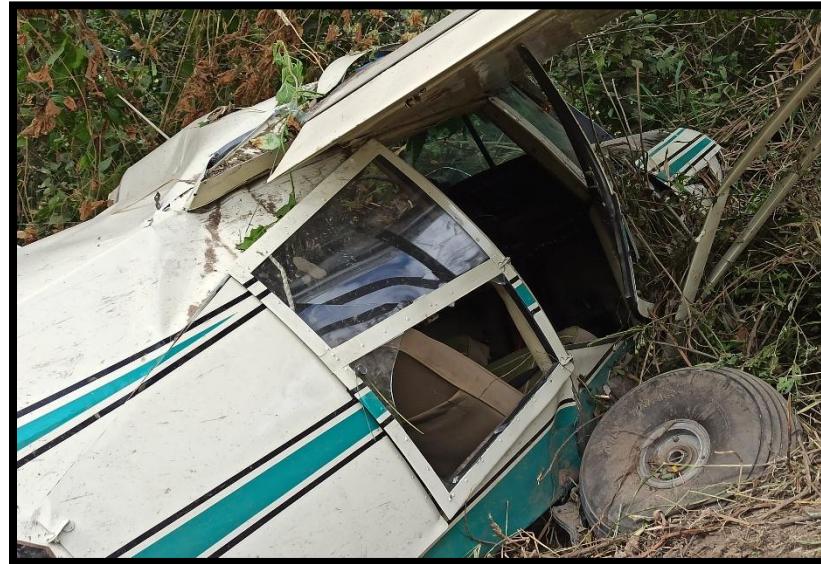
Fotografía No. 3
Vista del tren de aterrizaje derecho, enterrado en el área del impacto.

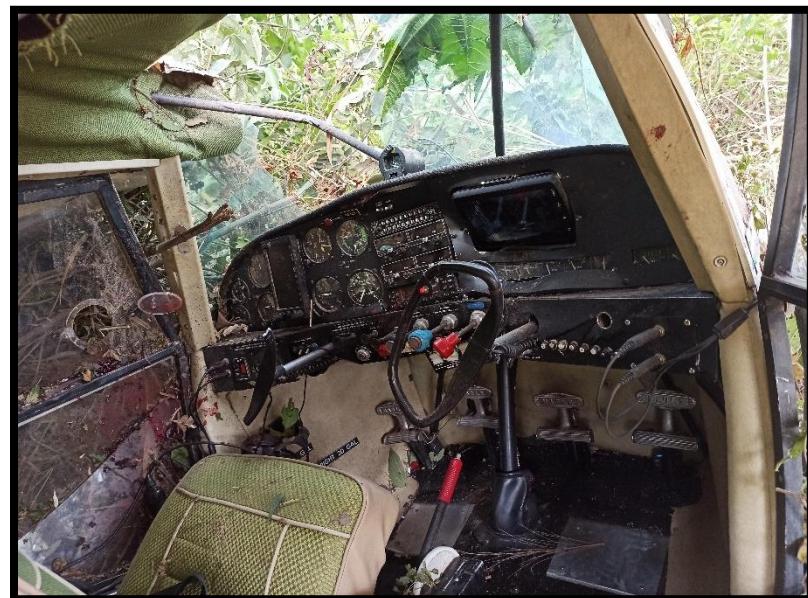
La estructura de la cabina en la aeronave soporto y evito daño mayor a los pasajeros y tripulación, no se encontró deformación estructural adversa de la aeronave que pueda dañar significativamente a sus ocupantes.

Fotografía No. 4
Vista de la cabina del piloto de la aeronave.

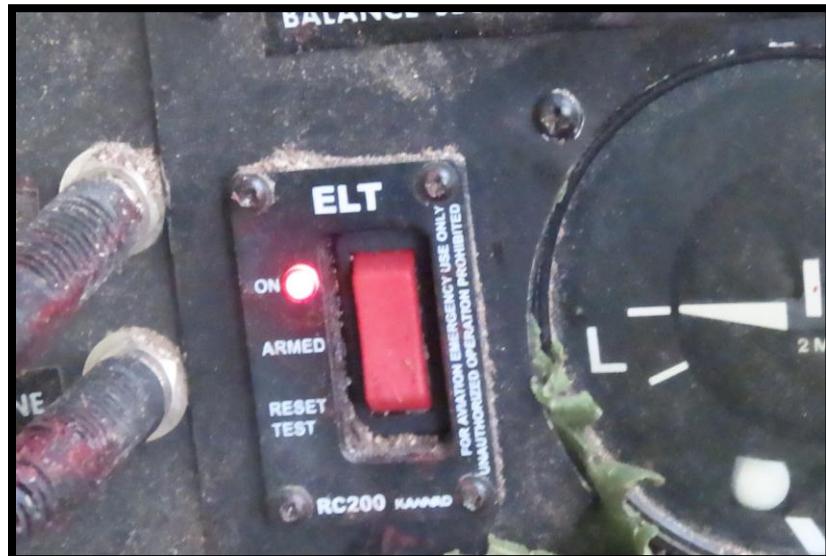
Fotografía No. 5
Vista del ELT activado.

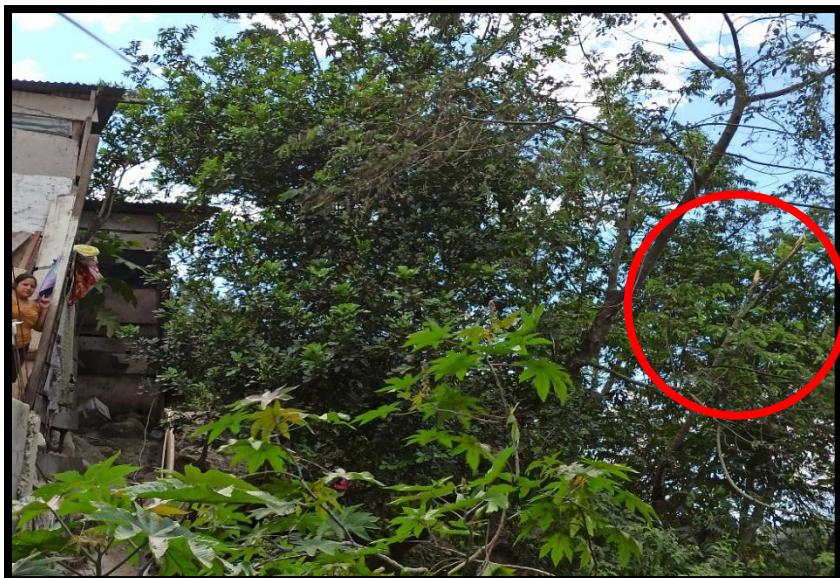
Fotografía No. 6
Vista de la ruta de la aeronave, sobre las casas previo al impacto.

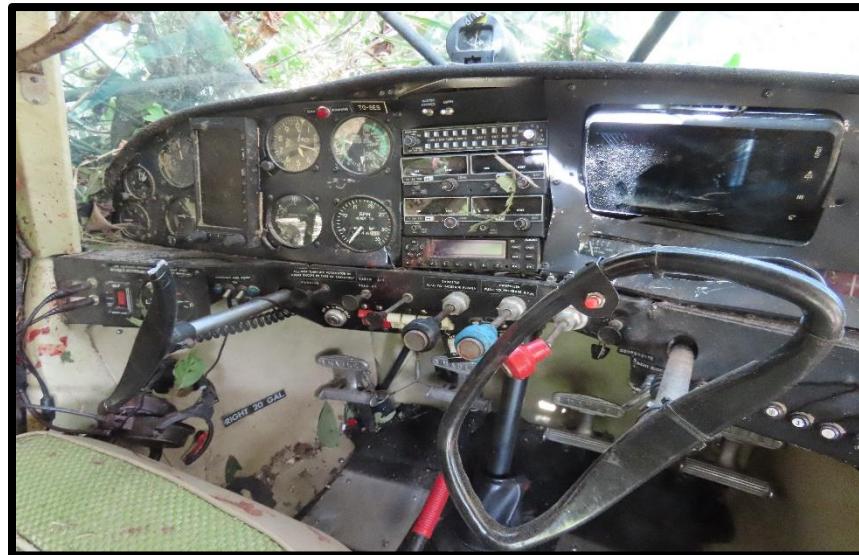
Fotografía No. 7
Cabina de mando de la aeronave.

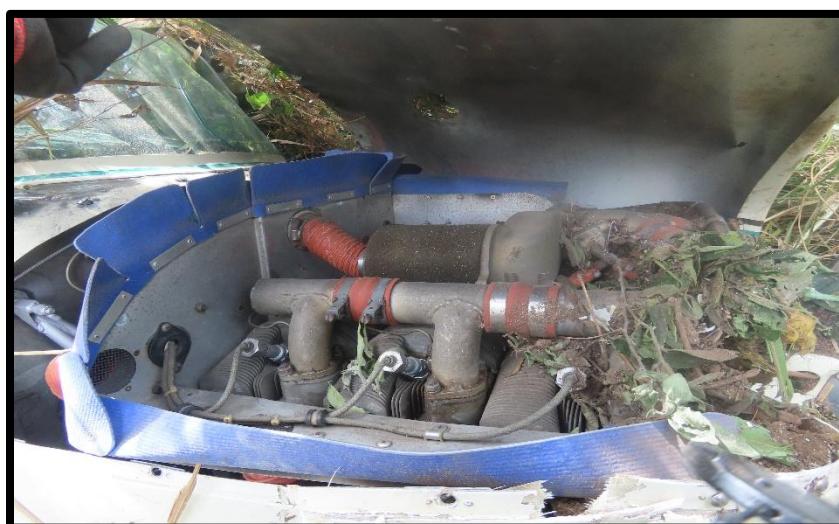
Fotografía No. 8
Vista del motor de la aeronave después del accidente.

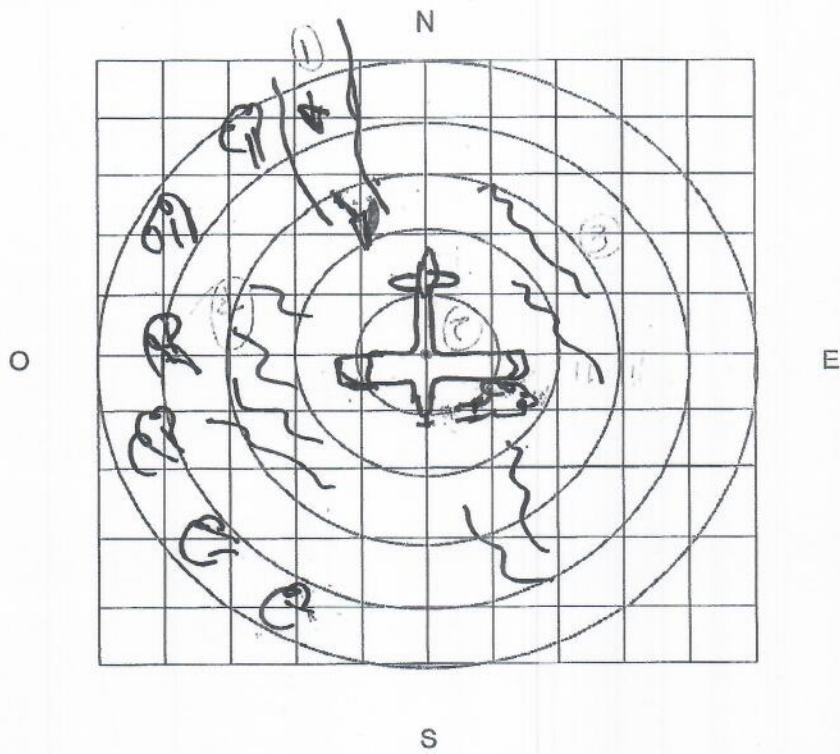
Lugar: Barranco en lado sur

1. Sendero de ingreso a PTC
2. Aeronave
3. Ladera pronunciada 30°
4. Ladera pronunciada 25°
5. _____
