Unidad de Investigación de Accidentes e Incidentes de Aviación

A-17-2024.

Informe Final.

CESSNA 172H

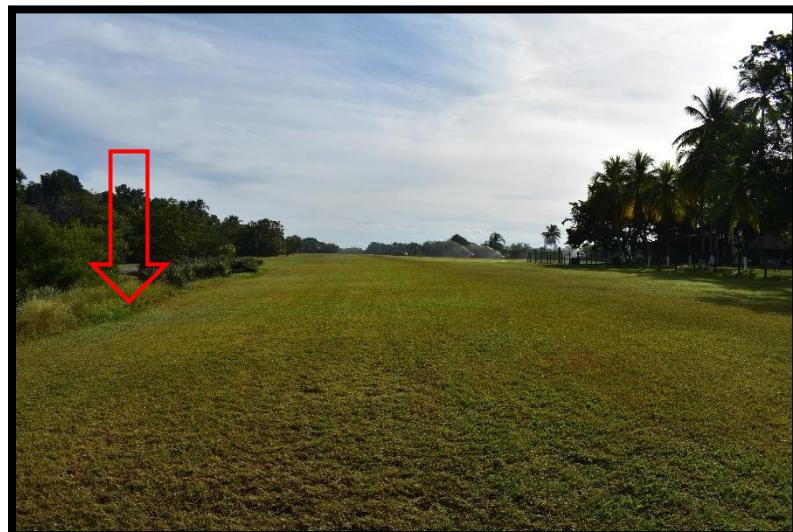
**Fotografía No. 1
Cabecera 09, lado derecho de la pista.**

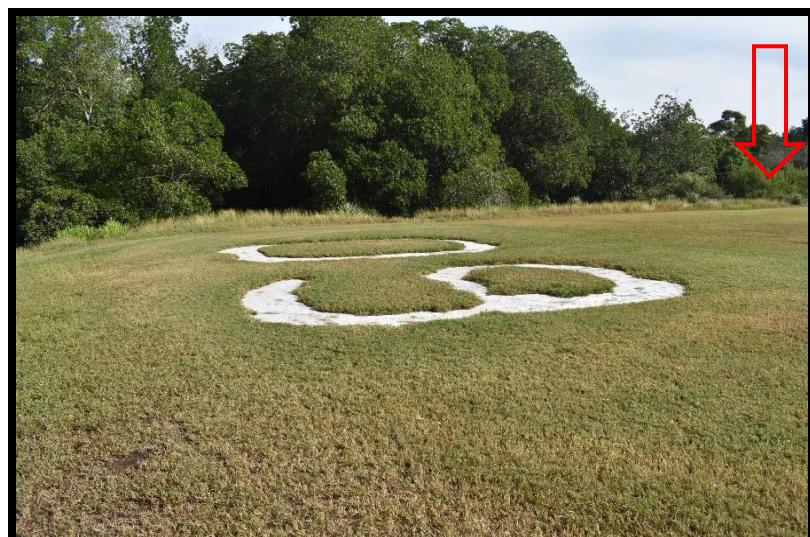
**Fotografía No. 2
Cabecera 09 de pista en Iztapa.**

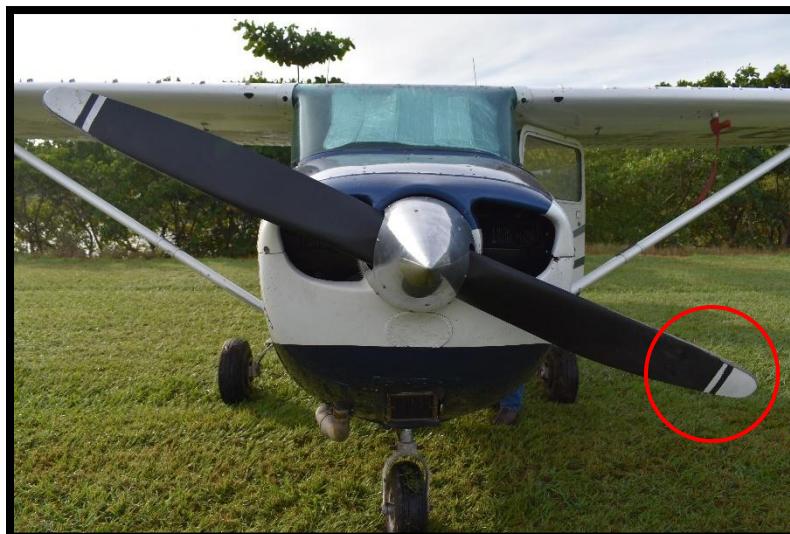
Se observo daños en la hélice por impacto en el terreno, el motor con posible daño por paro repentino y el plano derecho con deformación estructural.

Fotografía No. 5
Vista frontal de la hélice con golpe en una pala.

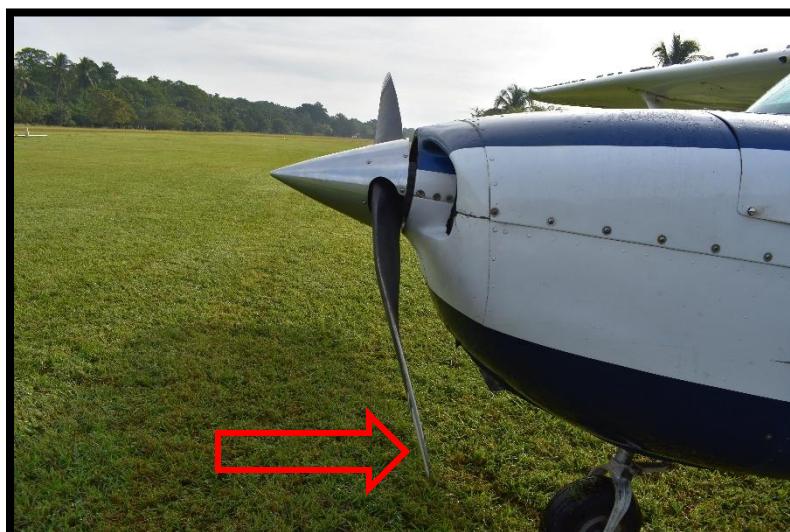
Fotografía No. 6
Pala de la hélice con daño.

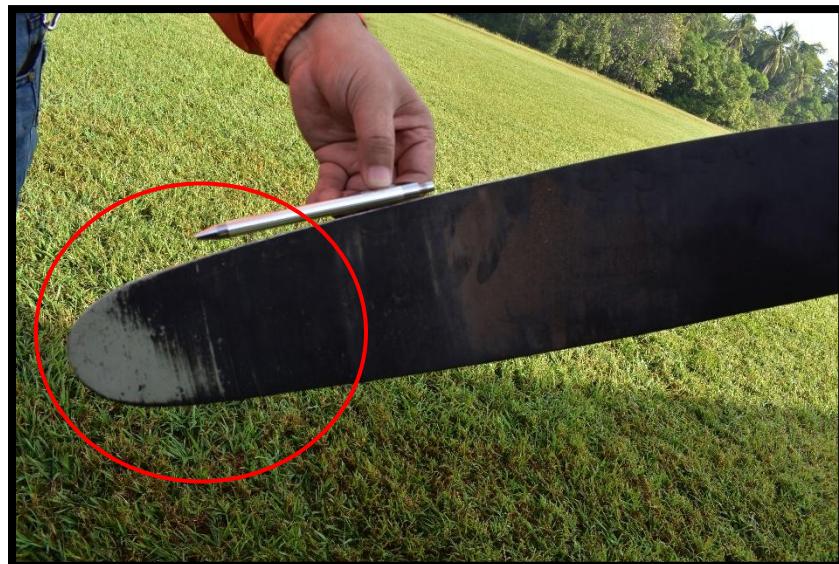
Fotografía No. 7
Vista de la pala con daño.

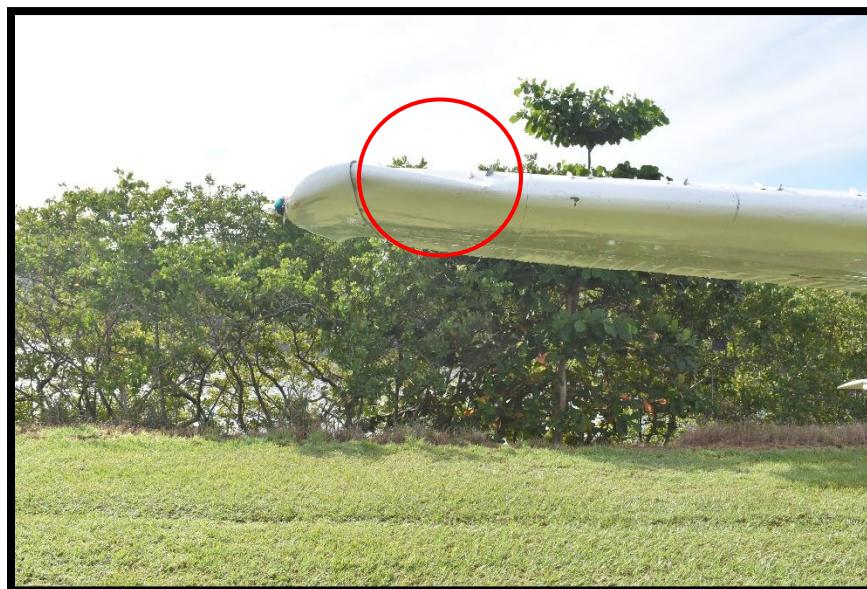
La aeronave por el impacto queda con daños en la hélice y en el borde de ataque superior del plano derecho, el motor se daña por paro repentino.

Fotografía No. 9
Vista del plano derecho de la aeronave
con daño en el borde superior de la punta de ala.

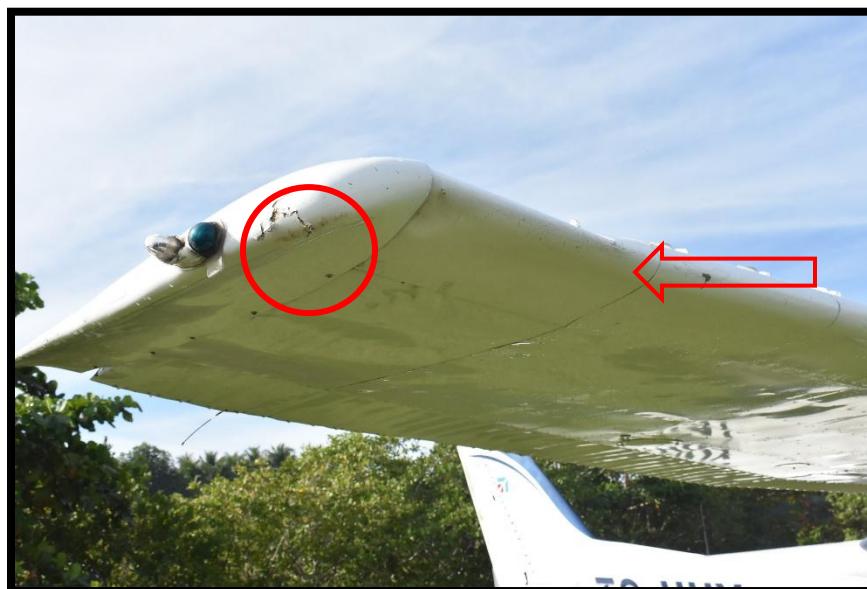
Fotografía No. 10
Vista del plano derecho de la aeronave
con daño en el extremo del ala.

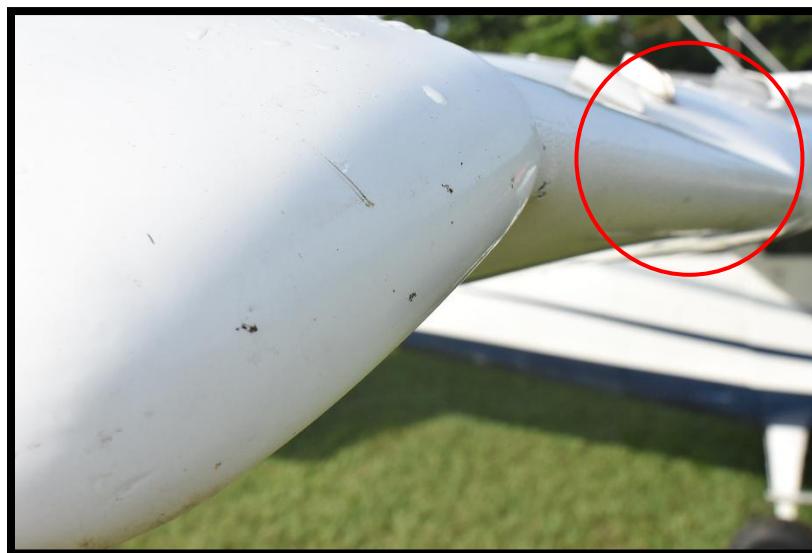
Fotografía No. 11
Vista del borde de ataque del plano derecho
con daño por deformación.

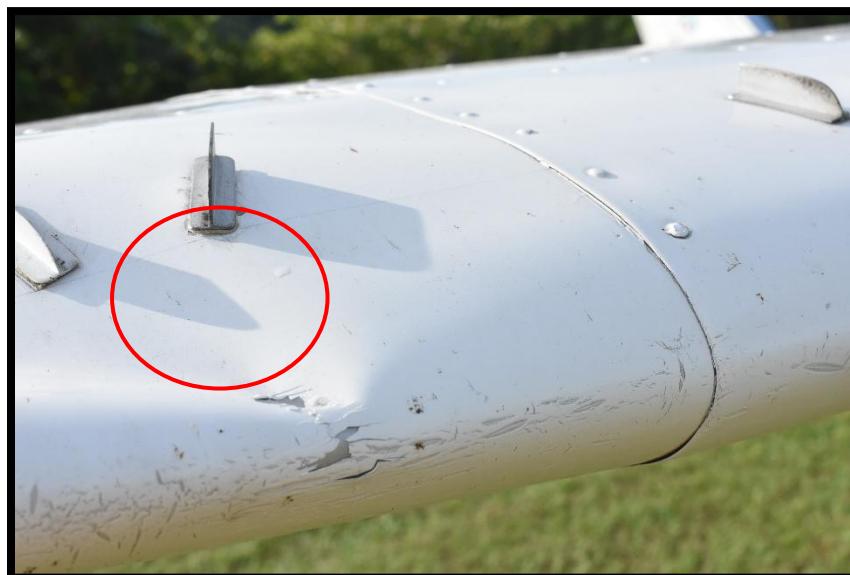
Fotografía No. 12
Vista del plano derecho superior con deformación.

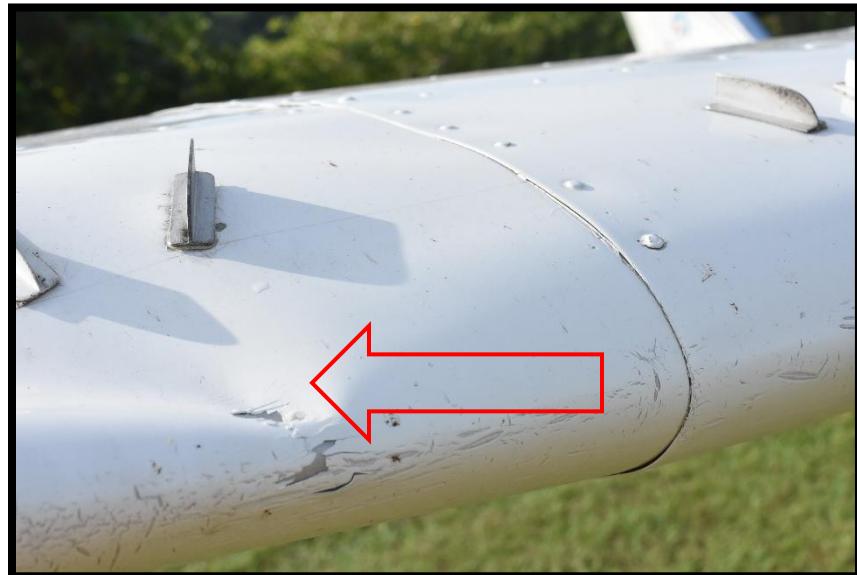
Fotografía No. 13
Vista del borde de ataque del plano derecho con daño.

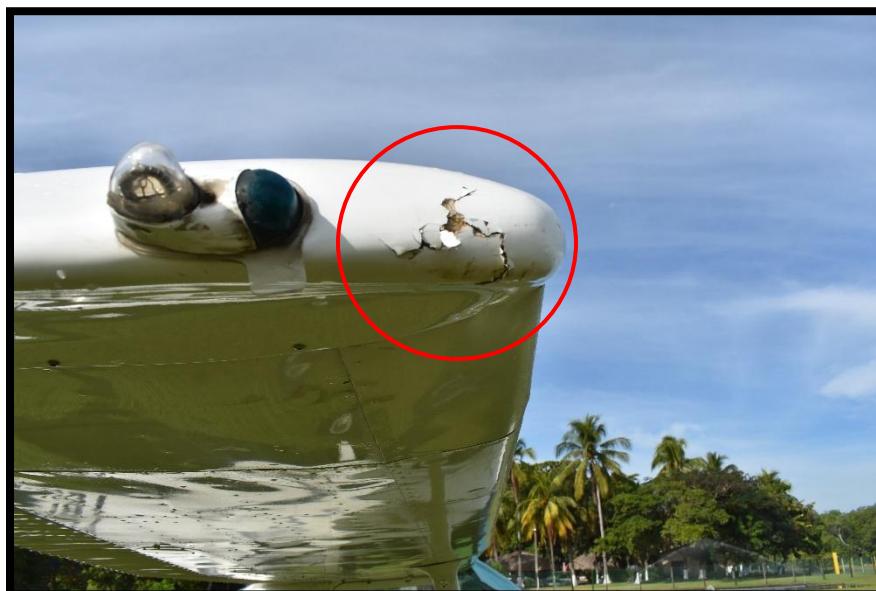
Fotografía No. 14
Vista del extremo de ala del plano derecho presenta fracturas en el borde.
