## **Unidad de Investigación de Accidentes.**

**UIA-A-11-2024**

**Informe Final.**

**Bell Helicopter Textron 206 B  
31 de julio de 2024  
Finca Las Marías, municipio de Escuintla,  
departamento de Escuintla, Guatemala.**

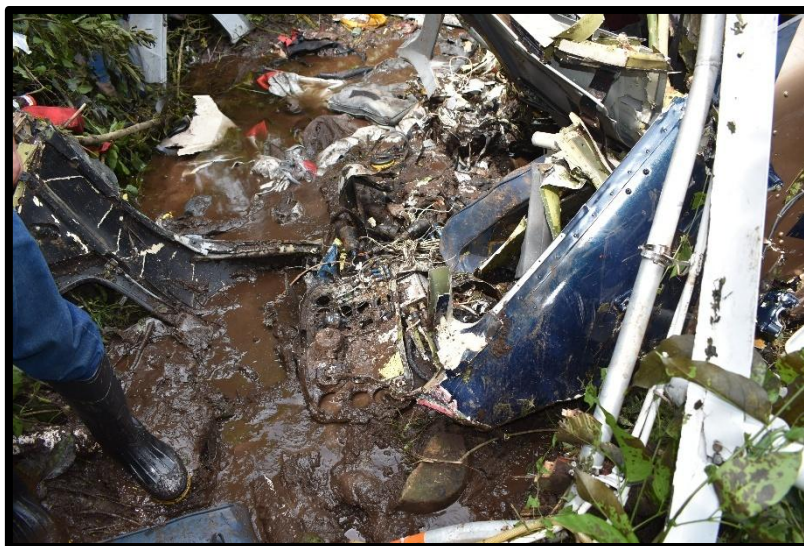
Fotografía No.: 9  
Vista de la sección de cabina completamente destruida.

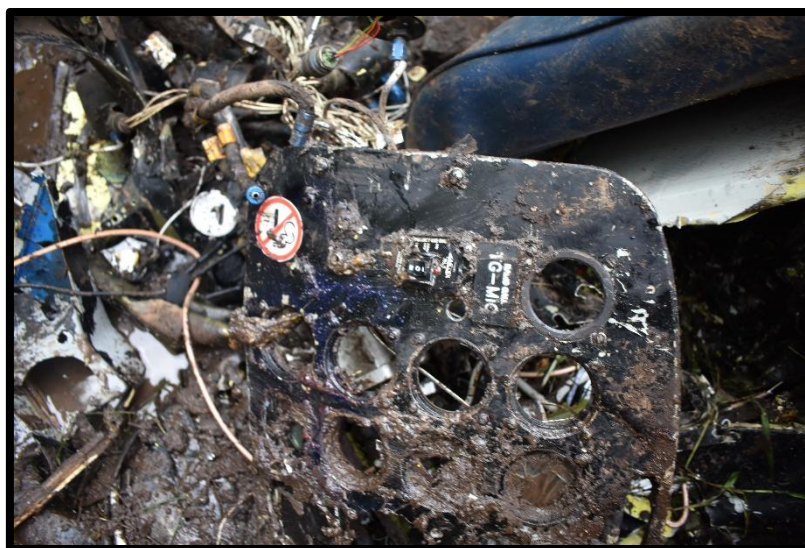
Fotografía No.: 27  
Vista del panel de instrumentos destruido,

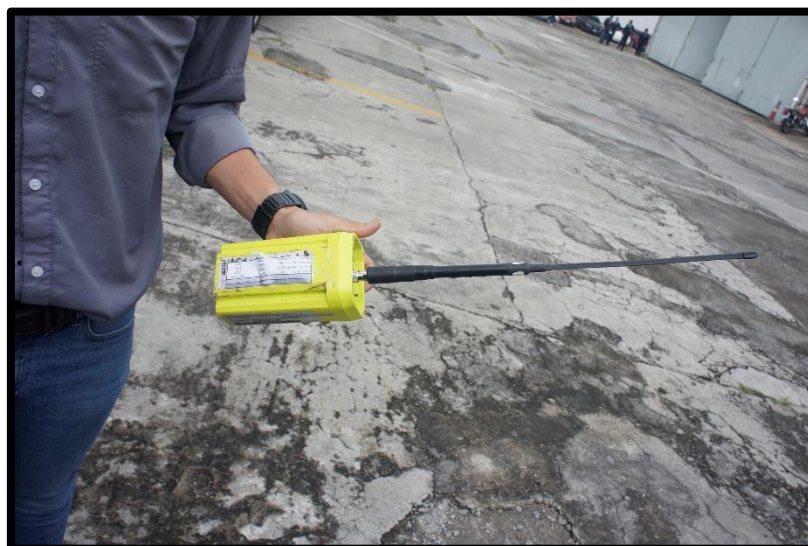
Fotografía No.: 28  
Vista del ELT efectuándole pruebas operacionales.

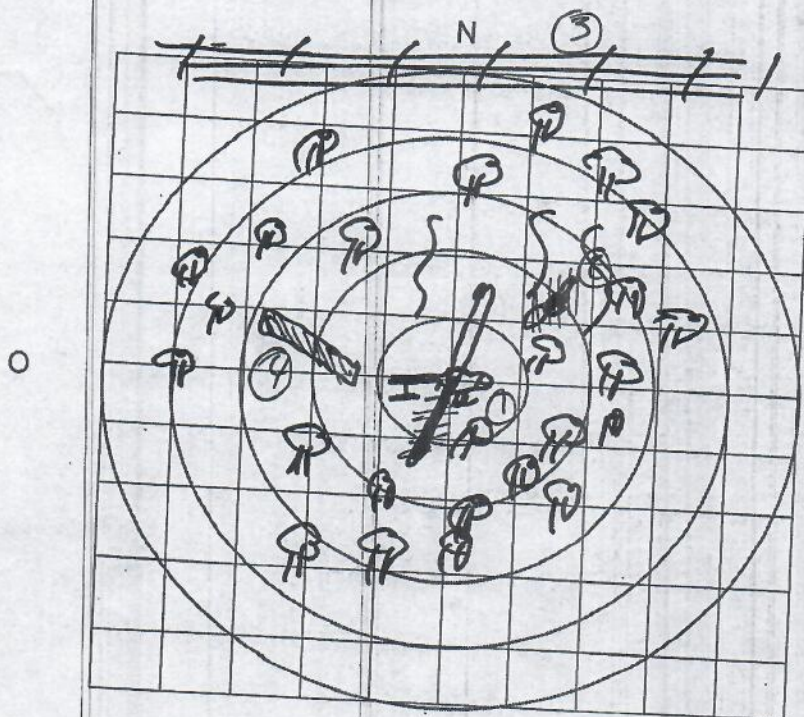
1. Helicóptero enterrado en frente
2. Rotor del coxa separado por fractura
3. Cerco perimetral de Tenenos
4. parte del rotor principal separada.
5. \_\_\_\_\_
