Unidad de Investigación de Accidentes e Incidentes de Aviación

A-03-2025.

Informe Final.

INFORME FINAL DEL ACCIDENTE AERONAVE PIPER PA-34-220T MATRICULA TG-TYA

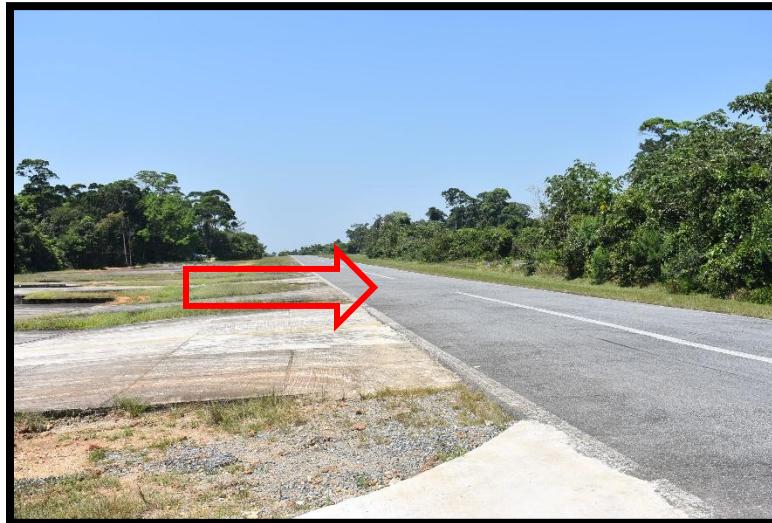
Fotografía No. 1
Vista de la pista Río Dulce, área del impacto.

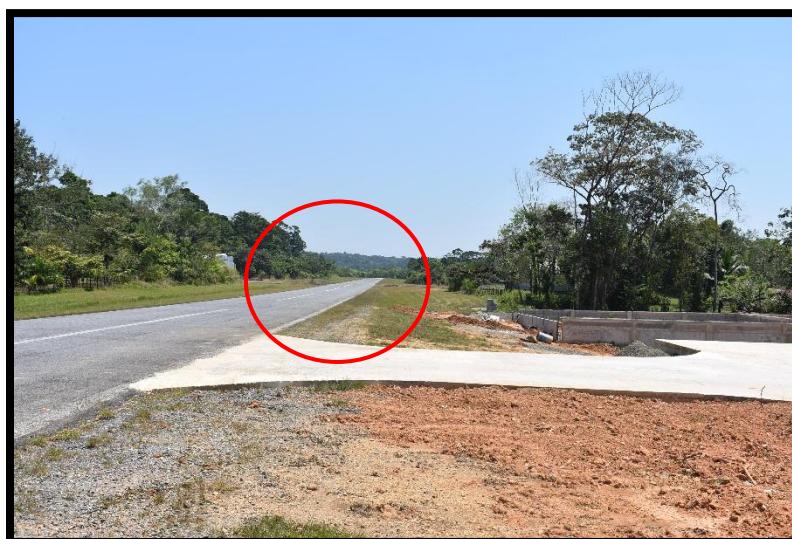
Fotografía No. 2
Vista de la pista Río Dulce, Cabecera 30.

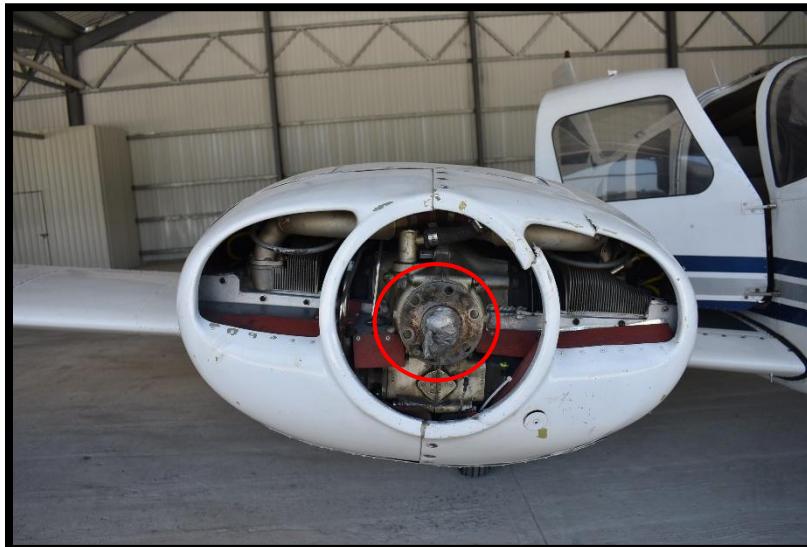
La aeronave quedó con los siguientes daños de consideración: las hélices de ambos motores tuvieron torcedura en sus dos palas, ambos motores con paro repentino en su eje interno, abolladuras en la parte inferior de sus tolvas y cowl flaps. La parte inferior del fuselaje quedó con raspones y dobladuras en las compuertas del tren principal y de nariz, doblándose las antenas de comunicación VHF y UHF, en la parte inferior de ambos planos por su configuración alar positiva, estos solo presentaban raspones.

Fotografía No. 3
Daños en el motor RH por paro repentino.

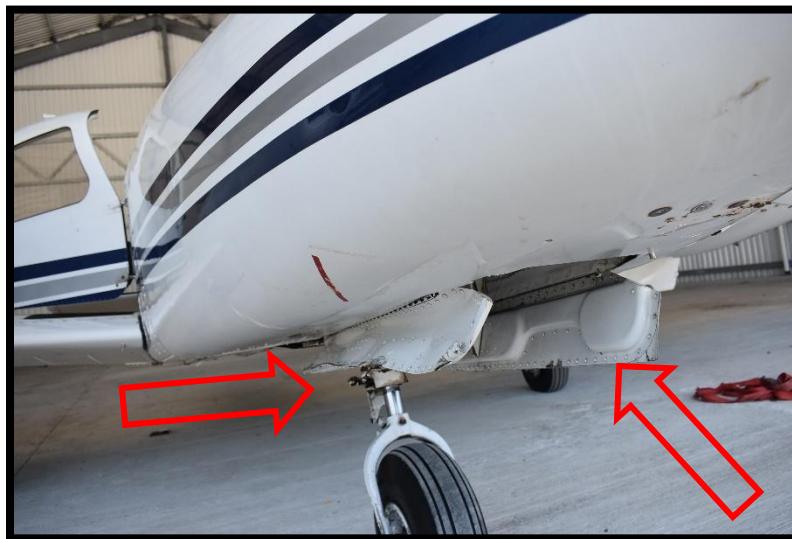
Fotografía No. 4
Daños en la compuerta del tren de nariz.

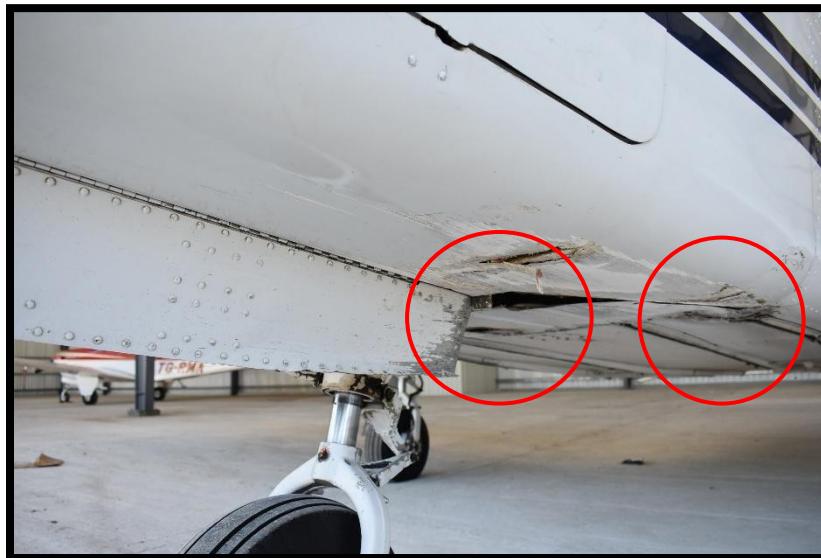
Fotografía No. 5

Daños en la parte inferior del fuselaje.

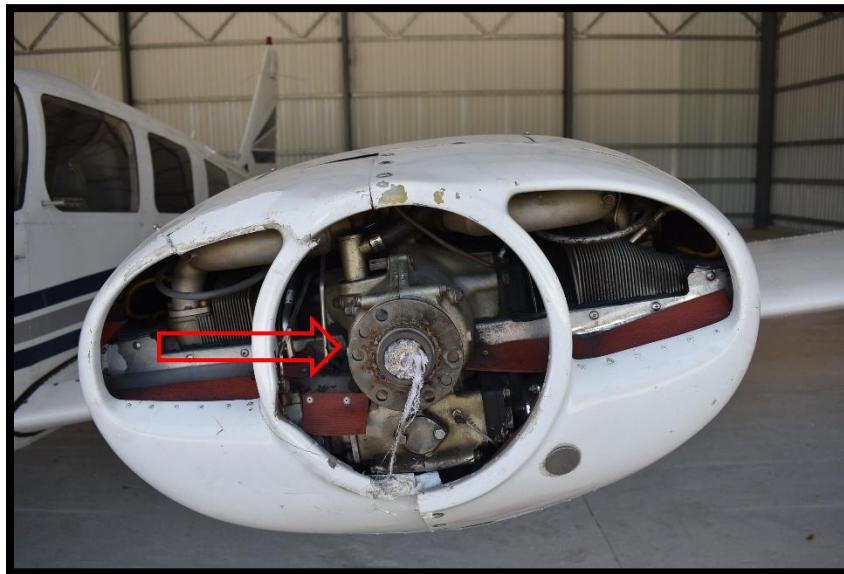
Fotografía No. 7
Daños en motor LH por paro repentino.

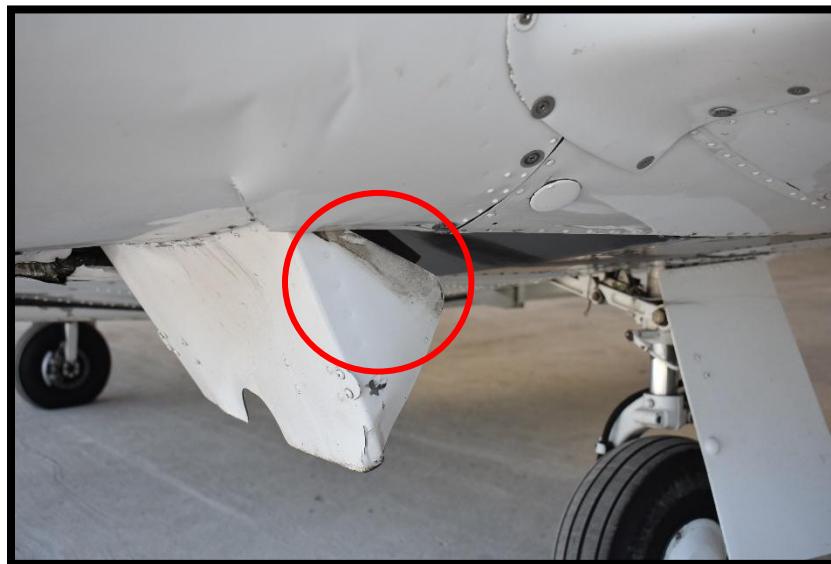
Fotografía No. 8
Daños en cowl flaps de motor LH.

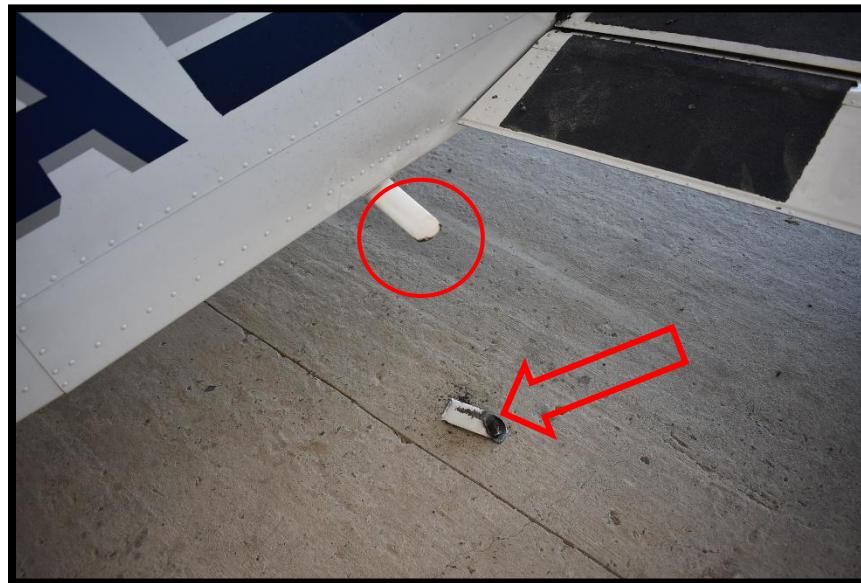
Fotografía No. 9
Apoyador de pie fracturado por compresión y abrasión.

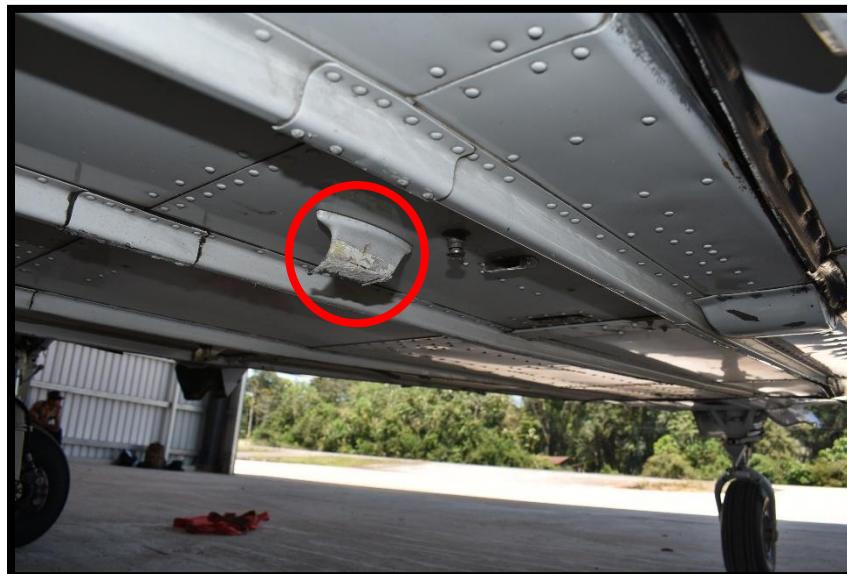
Fotografía No. 10
Daños en antena VHF.

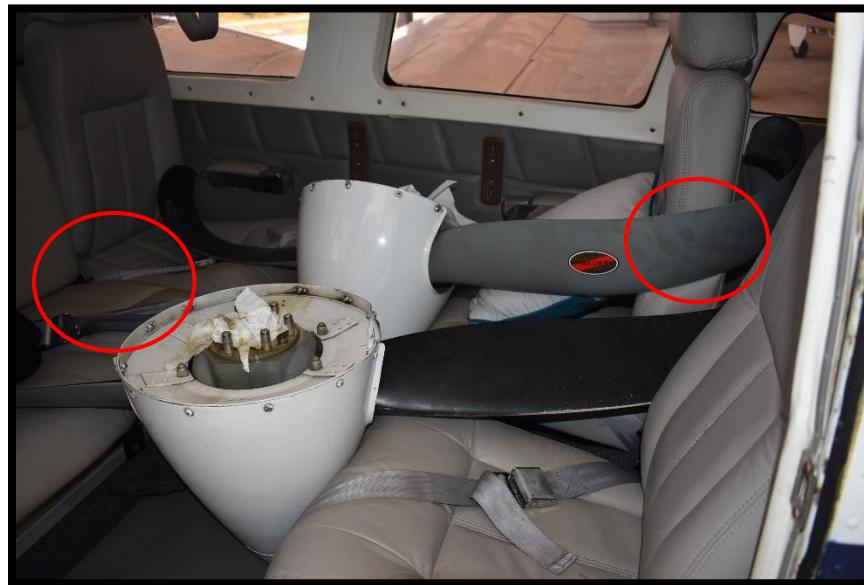
Fotografía No. 11
Daños en la hélice LH por deformación de las palas.

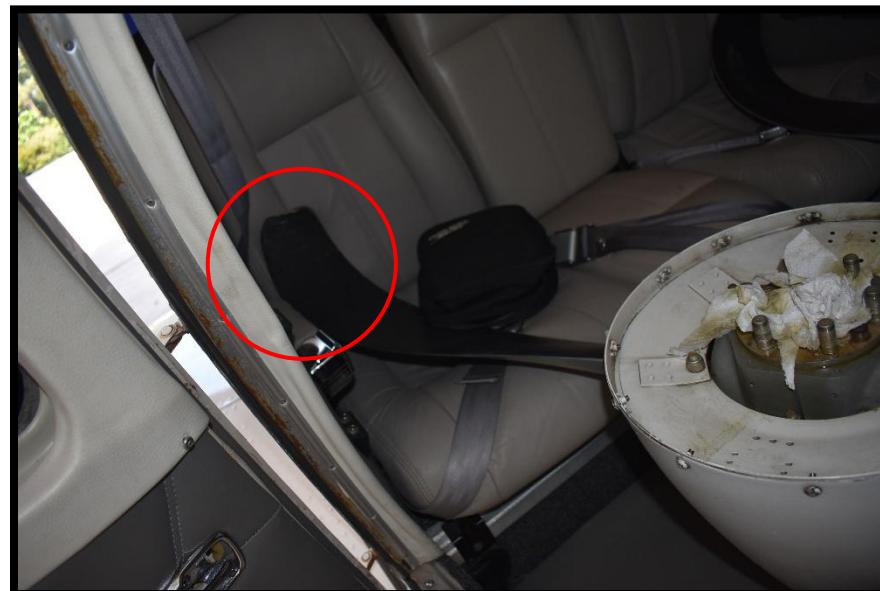
Fotografía No. 12
Daños en la hélice RH por deformación en las palas.
