Unidad de Investigación de Accidentes

A-06-2025.

INFORME FINAL.

TG-HAM.

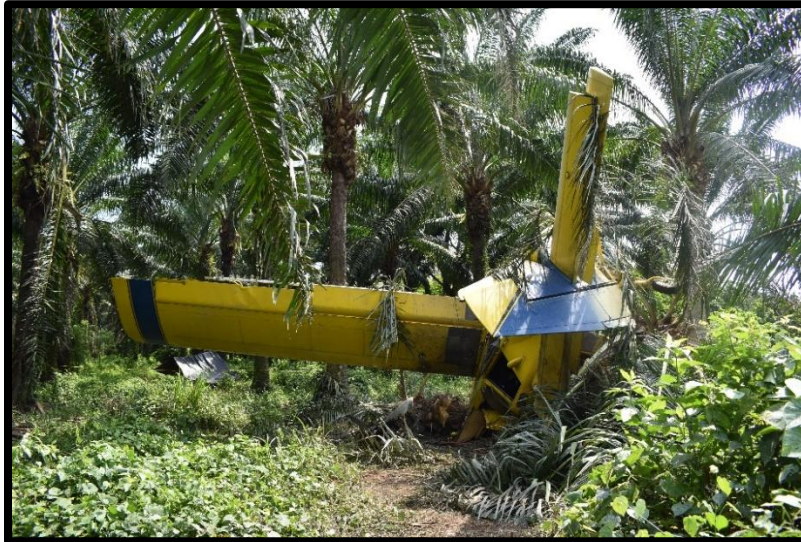
Fotografía No. 1

Posición de la aeronave, vista de la parte posterior del empenaje.

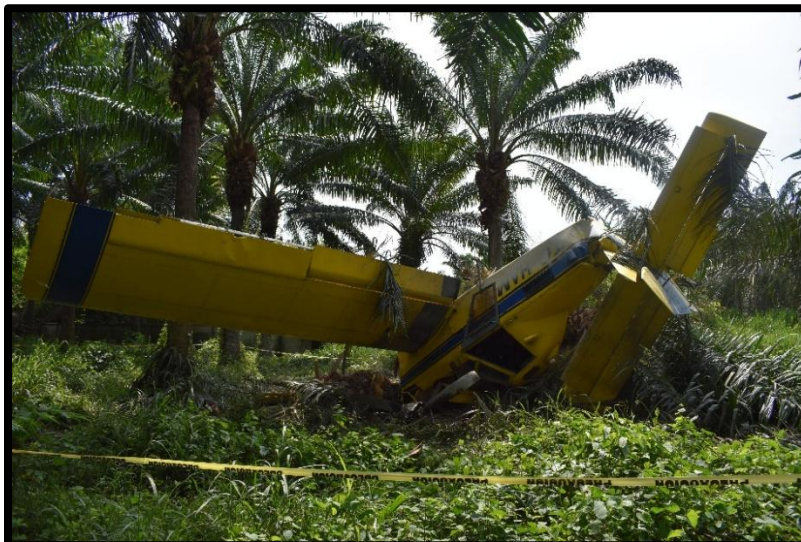
Fotografía No. 2

Posición de la aeronave, vista lado izquierdo.

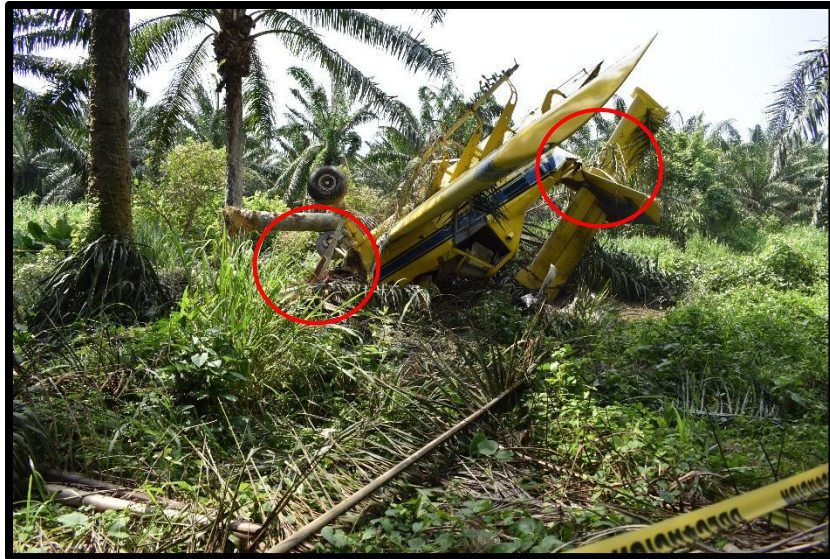
El empenaje se observó con deformación estructural en sus largueros quedando la sección completa del empenaje por el lado derecho de la aeronave, al caer invertida la aeronave hizo contacto de primero la hélice la cual se desprendió junto a la caja de reducción de potencia del motor, dos de sus tres palas quedaron unidas al conjunto a la hélice, una se desprendió, quedando tirada cerca del lugar, el resto del motor se desprendió quedando enterrado en la tierra bajo la aeronave invertida, en el lugar del impacto se podía visualizar derrames de fluidos hidráulicos, combustible y agroquímico, el ala derecha e izquierda presentaban golpes en el borde de ataque, ambas con quebraduras de sus mamparos y en las uniones al fuselaje, el sistema de aspersion en ambos planos fue arrancado de sus bases, el tren principal tuvo abolladuras en sus faldones, las llantas del tren principal y patín no tenían raspones, cortaduras o ponchaduras, la batería estaba tirada al lado de la aeronave.

Fotografía No. 3
Daños en la sección de cola y motor.

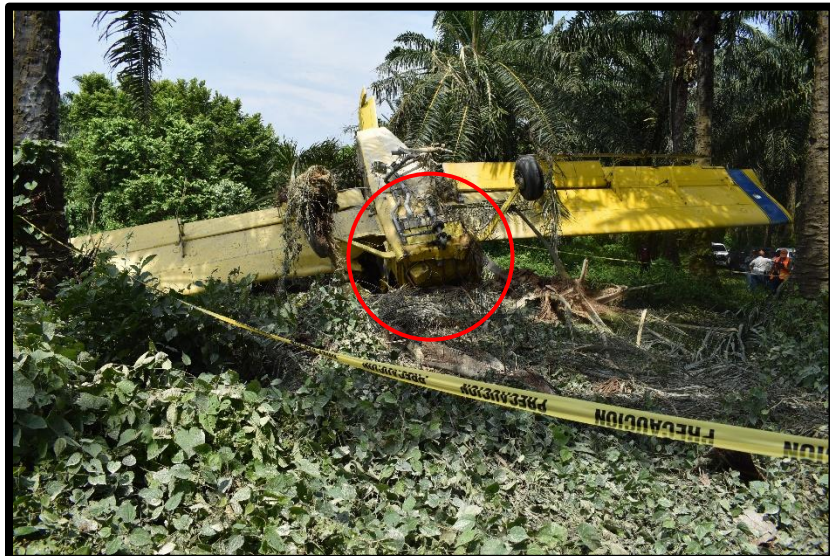
Fotografía No. 4
Daños en la parte frontal de la aeronave.

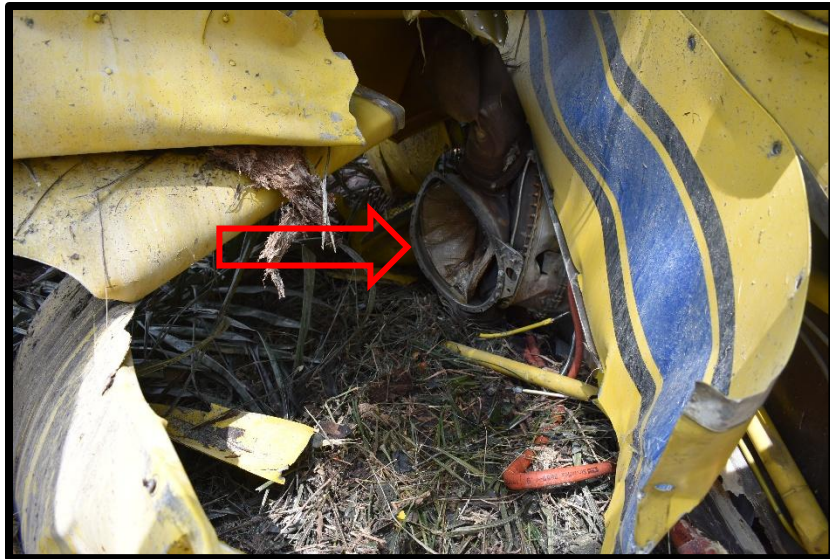
El motor quedó enterrado en la tierra bajo la aeronave invertida por lo que se visualizó daños severos. La sección de reducción del motor quedó separado al lado izquierdo de la aeronave cuando está salió expulsada del motor junto a la hélice presentando daños internos.

Fotografía No. 5
Posición del motor debajo de la aeronave.

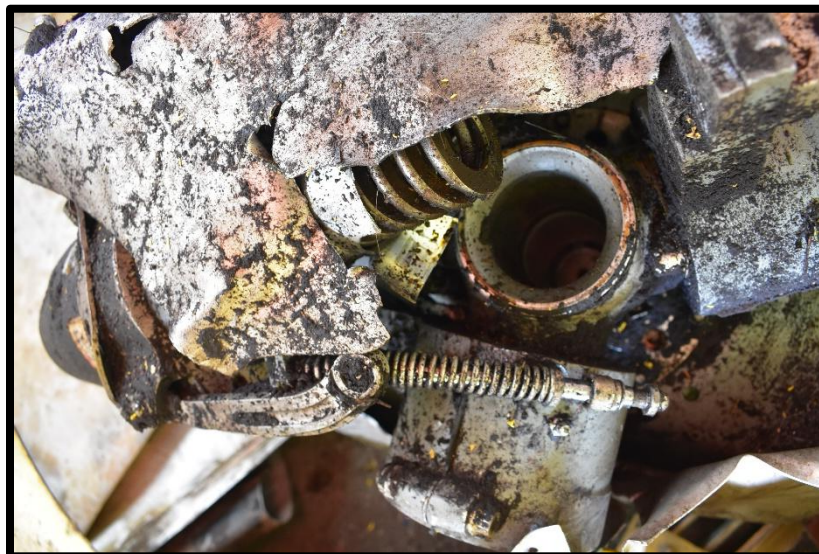
La aeronave quedo con daños de consideración, describiéndose a continuación: el empenaje tuvo deformaciones en la estructura de los largueros quedando la sección completa del empenaje por el lado derecho de la aeronave, probablemente provocada al impactar con un árbol de palma africana. La hélice al impactar en la superficie esta se desprendió, unida a la sección de reducción del motor, dos de sus tres palas quedaron en el conjunto de la hélice, la pala que se desprendió, quedo tirada cerca de lugar.

Fotografía No. 6
Daños del conjunto de la hélice.

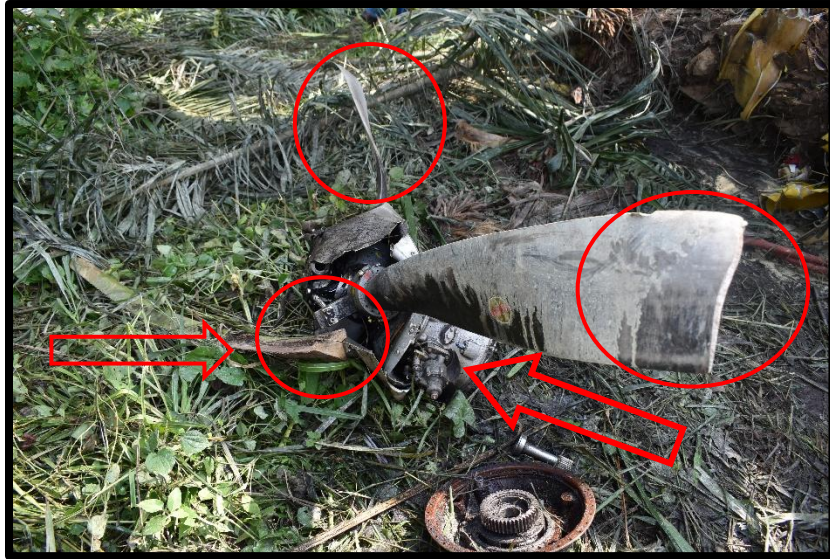
Fotografía No. 7

Vista del conjunto de la hélice, con parte de la sección de reducción,
fractura de una pala de la hélice.

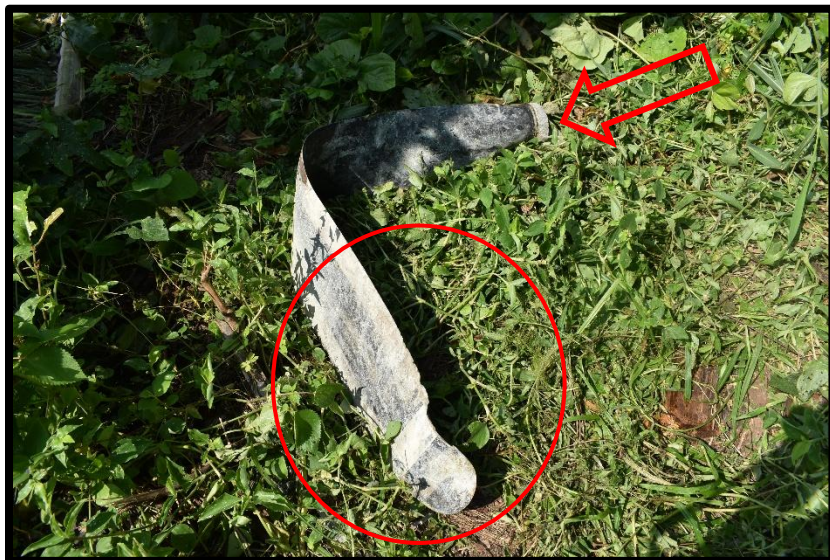
Fotografía No. 8

Vista de la pala fracturada desde la base, separada del conjunto de la hélice.

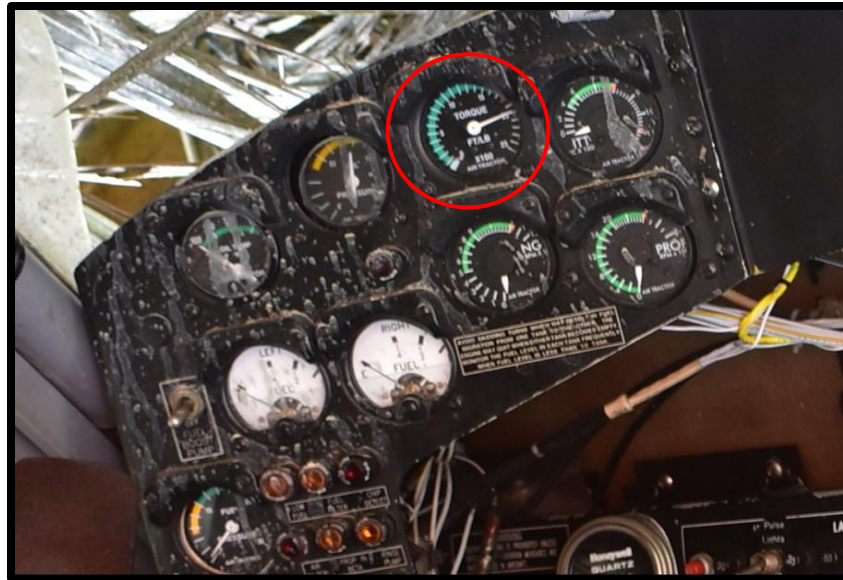
Fotografía No. 9
Vista del instrumento con daño por impacto del indicador de torque.

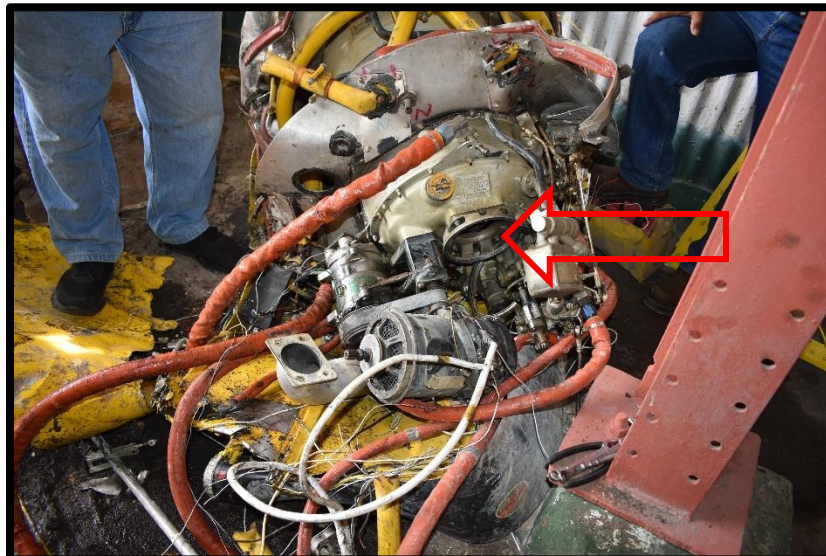
Fotografía No. 10
Vista del eje del starter generador del motor.

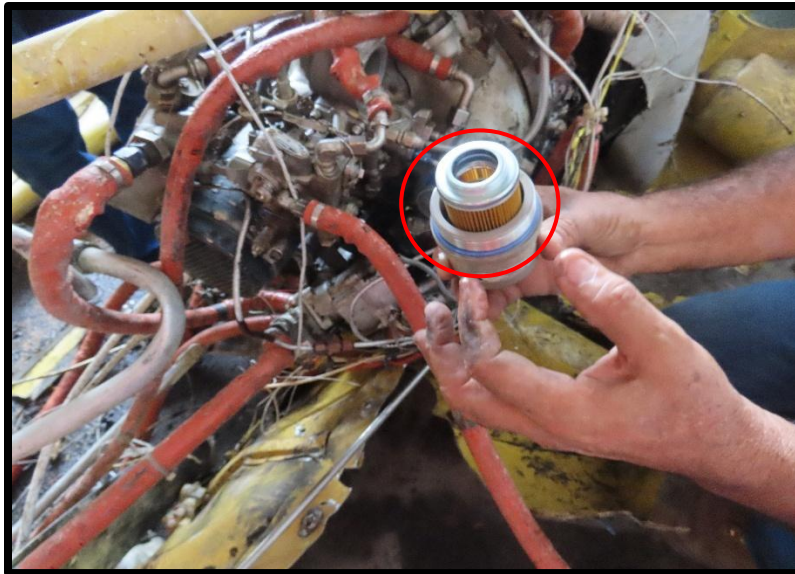
Fotografía No. 11

Vista chequeo del filtro de la unidad de control de combustible del motor (FCU).

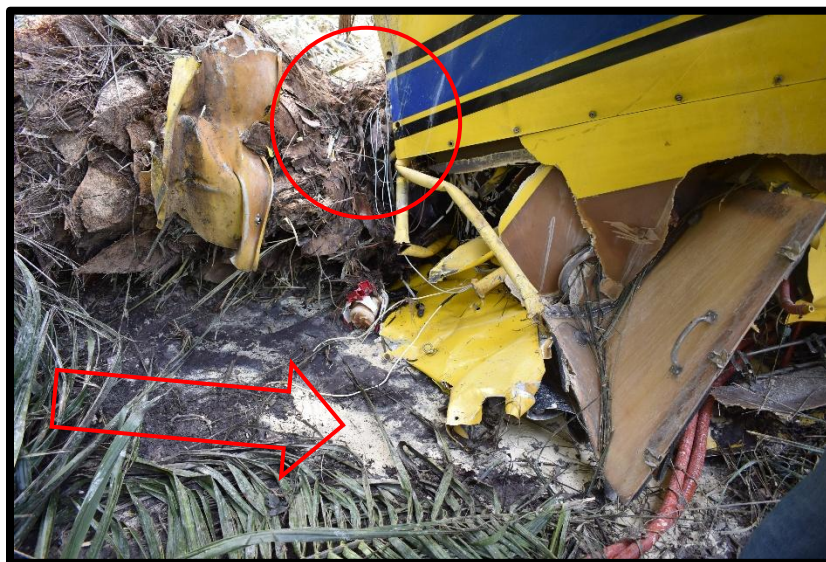
Fotografía No. 12

Vista del compartimiento de la tolva (Hopper), agroquímico dañado.
