## **Unidad de Investigación de Accidentes**

**A-05-2025.**

**Informe Final.**

**CESSNA AIRCRAFT COMPANY, MODELO 172RG.**

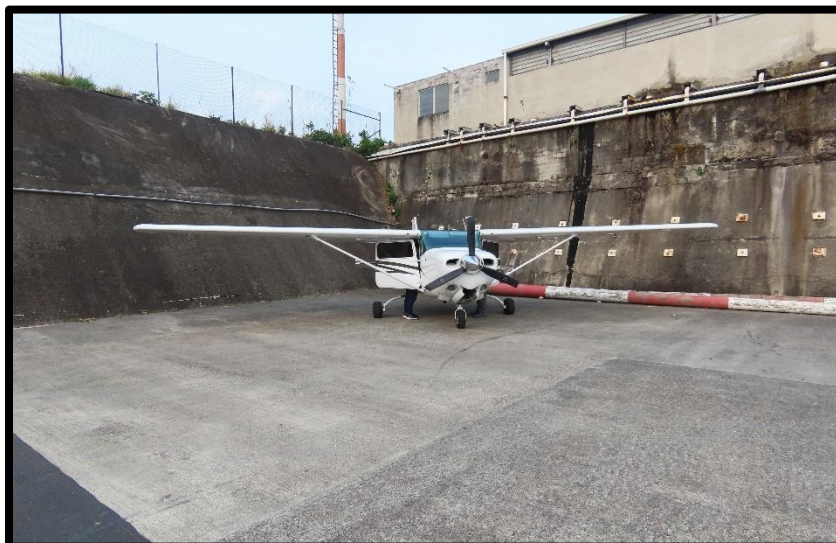
Fotografía No. 2  
Vista frontal de la aeronave.

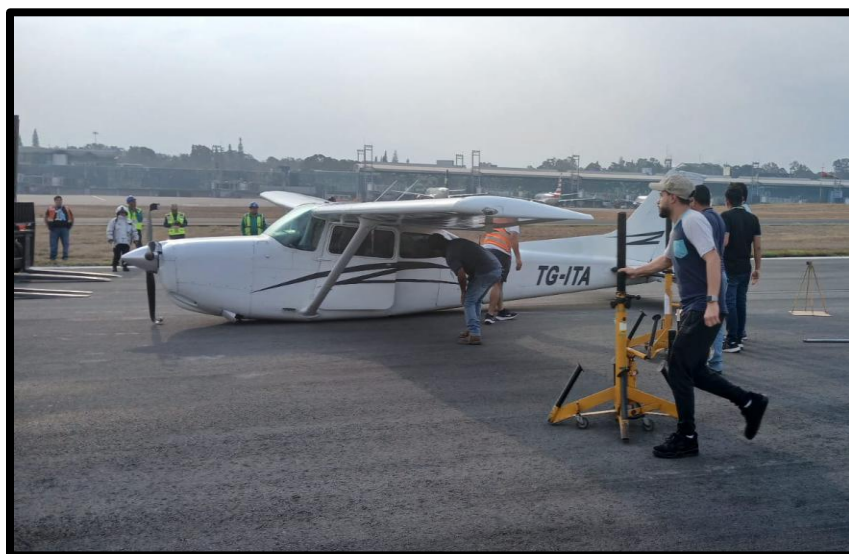
Debido al deslizamiento sobre la pista sin el tren extendido, la aeronave resultó con daños en la parte inferior del fuselaje y en las palas de la hélice al impactar sobre la superficie de la pista.

Fotografía No. 6  
Vista de la aeronave sin el tren de aterrizaje sobre la pista  
del Aeropuerto Internacional "La Aurora".

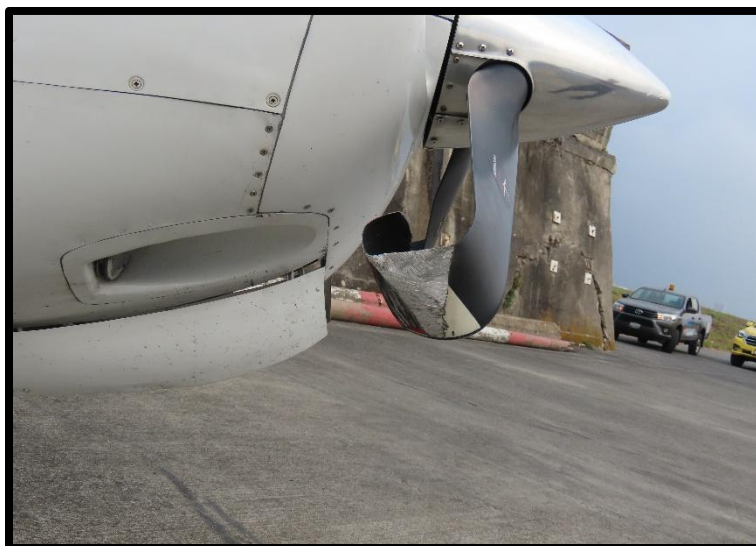
La aeronave al momento de aterrizar se deslizó sobre la pista sin el tren de aterrizaje extendido, lo que provocó daños menores en la parte inferior del fuselaje y daños severos en las aspas de la hélice.

Fotografía No. 8  
Vista de los daños en las palas de la hélice de la aeronave.

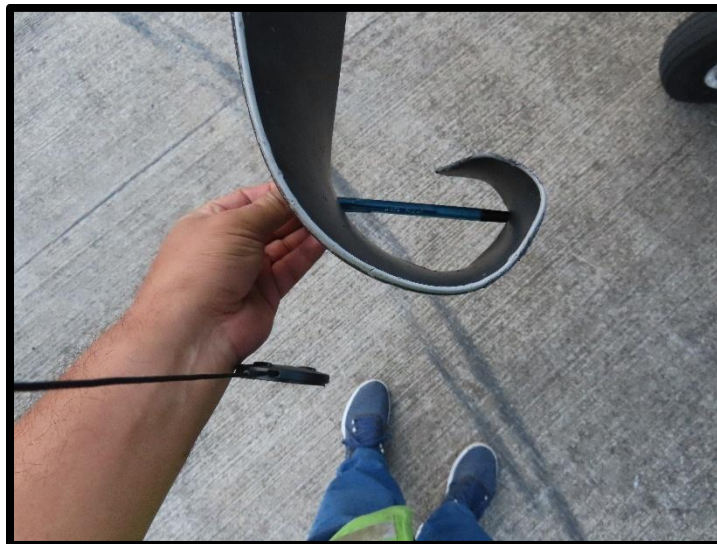
Fotografía No. 9  
Vista de la curvatura en las palas de la hélice de la aeronave,  
posterior al accidente.

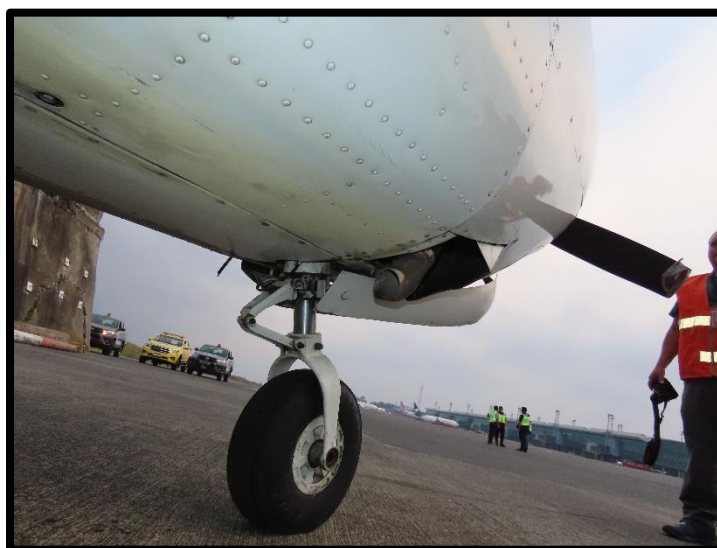
Fotografía No. 10  
Vista del tren de nariz de la aeronave.

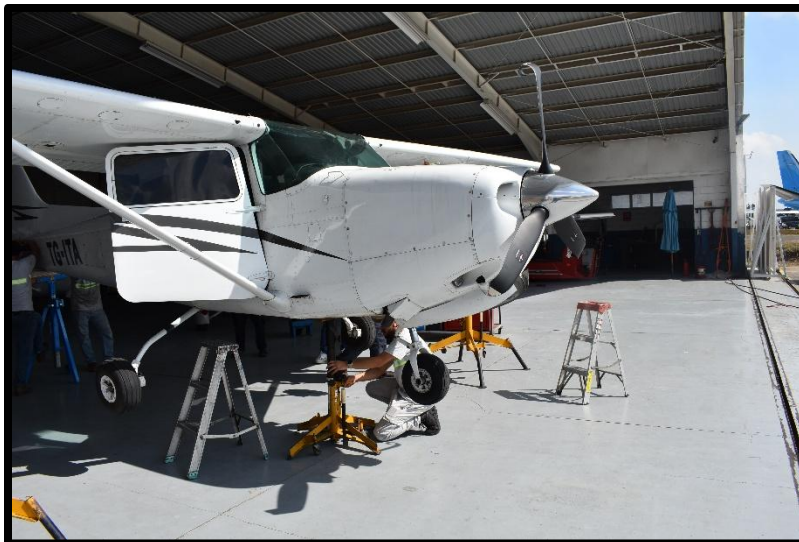
Fotografía No. 11  
Prueba de funcionalidad del tren retráctil.

Durante el proceso de inspección, se verificó el funcionamiento de control de los sistemas, no se reportaron fallas en los sistemas de la aeronave, por lo que se descarta la mal función de los mismos. En una Organización de Mantenimiento Aprobada (OMA), se realizaron las pruebas de retracción del tren de aterrizaje 3 veces (ciclos de funcionamiento), estando en condiciones normales de operación.
