**A-01-2025.**

**SNOW AERONAUTICAL COMPANY S2R**

**27 DE FEBRERO DEL 2025**

## **INFORME FINAL ACCIDENTE AERONAVE SNOW AERONAUTICAL COMPANY S2R MATRICULA TG-SPR**

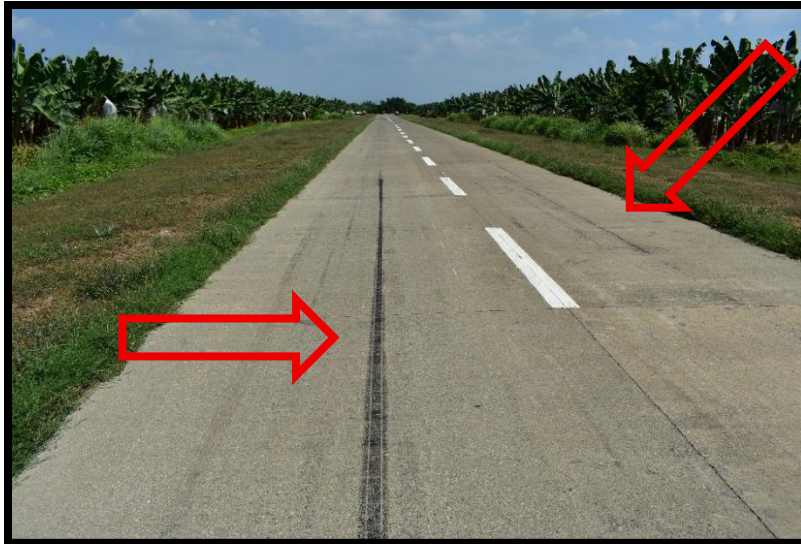
Fotografía No.1  
Pista Palo Blanco de la finca Primavera.

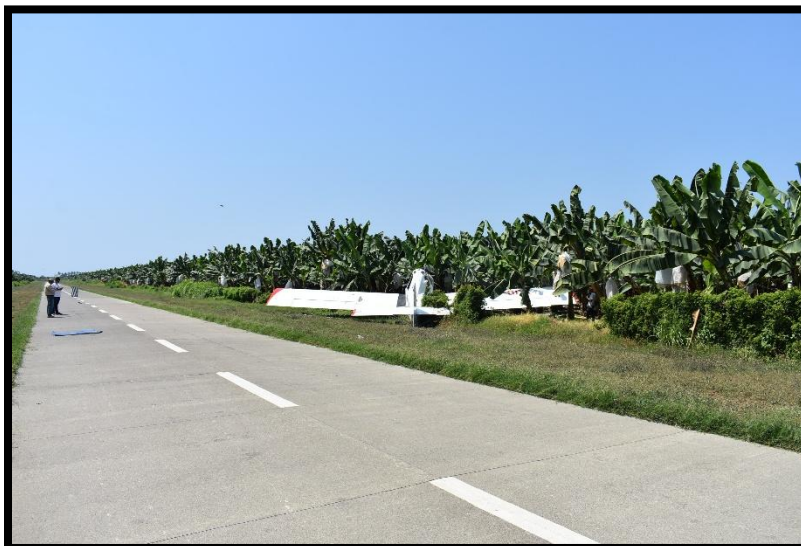
En la fase de aterrizaje según el piloto detalla en el reporte obligatorio que, al aplicar los frenos para disminuir la velocidad de la aeronave, hizo que la misma girara bruscamente hacia el lado izquierdo provocando la excursión de pista, el piloto reacciona cortando la potencia del motor, la aeronave aun con suficiente velocidad se precipita sobre las plantaciones de banano. El piloto sale de la aeronave por sus propios medios sin lesiones o golpes, no siendo necesaria la intervención de los cuerpos de socorro.

Fotografía No.2  
Posición de la aeronave después de la excursión de pista.

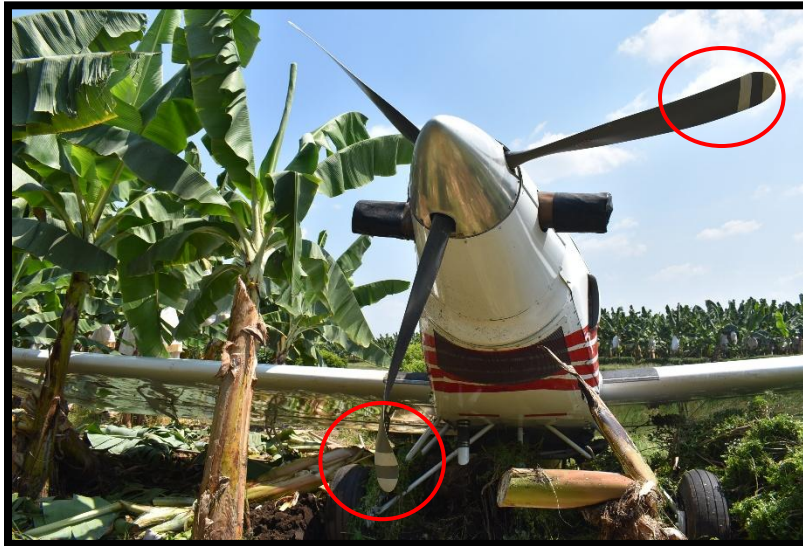
Fotografía No. 3  
Daños en dos palas de la hélice.

- Los daños de las palas de la hélice evidenciaban que el motor cortó la potencia previa al impacto.

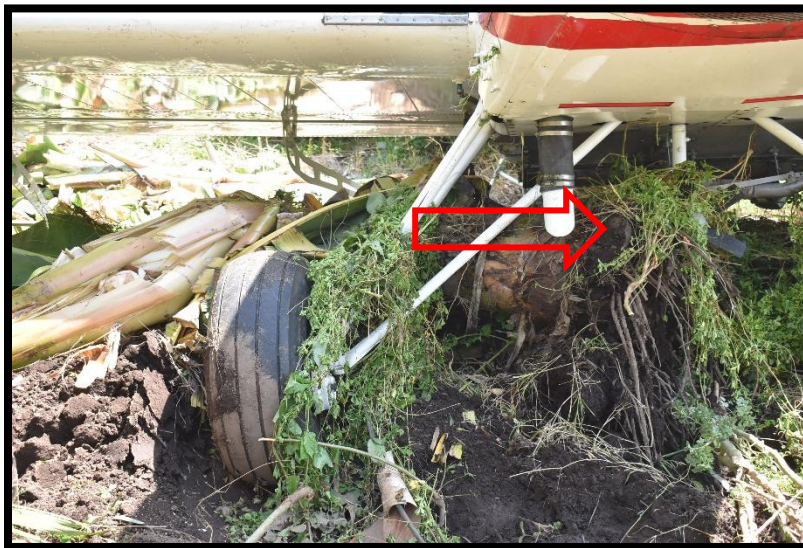
Fotografía No. 4  
Daño en el motor del sistema de aspersión.

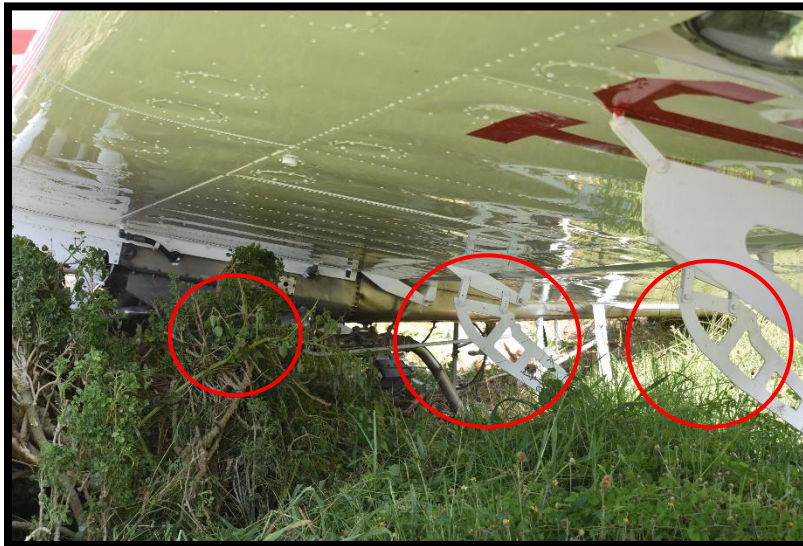
Fotografía No. 5  
Daños en los soportes del sistema izquierdo de aspersión

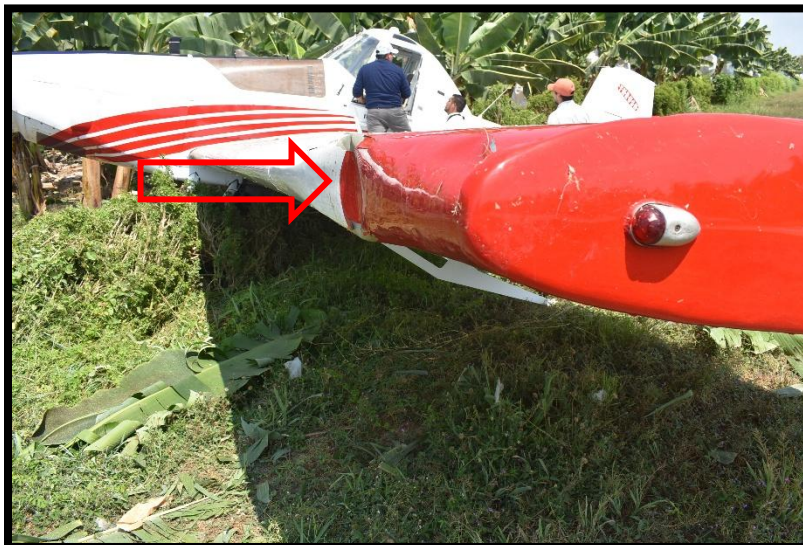
Fotografía No. 6  
Golpe en borde de ataque, plano izquierdo.

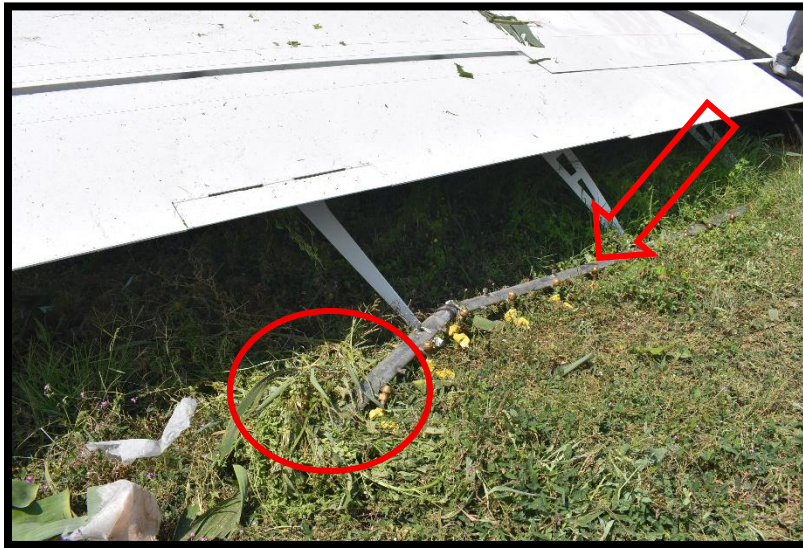
Fotografía No. 7  
Daños en las boquillas del sistema de aspersión del plano izquierdo.

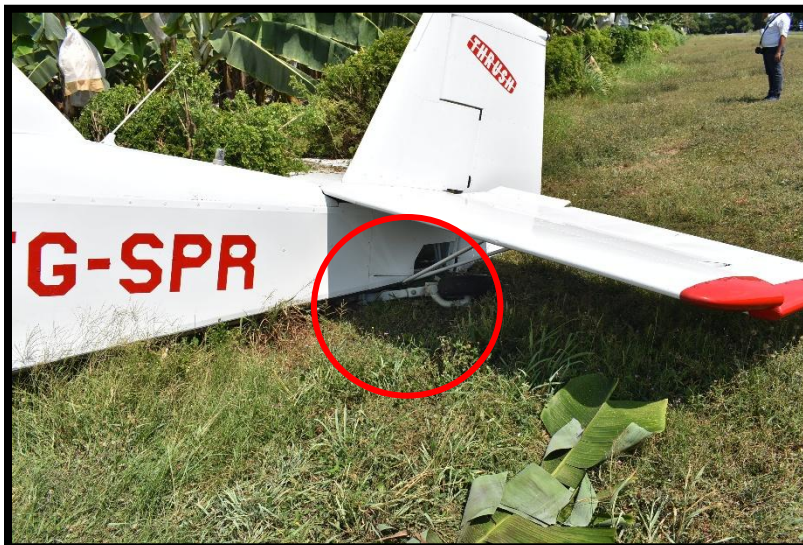
Fotografía No. 8  
Tren de patín (cola) fracturado en su base con el fuselaje.

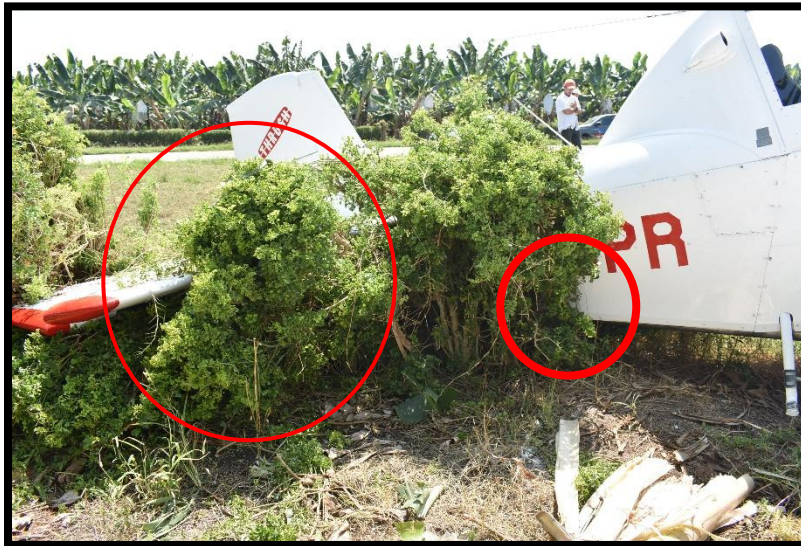
Fotografía No. 9  
Abolladuras en el estabilizador horizontal y fuselaje del lado derecho.

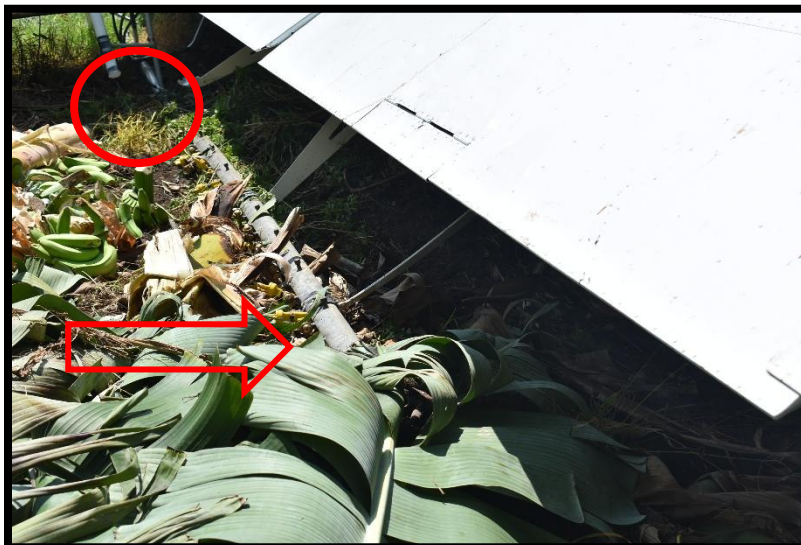
Fotografía No. 10  
Daños en las boquillas del sistema de aspersión, plano derecho.

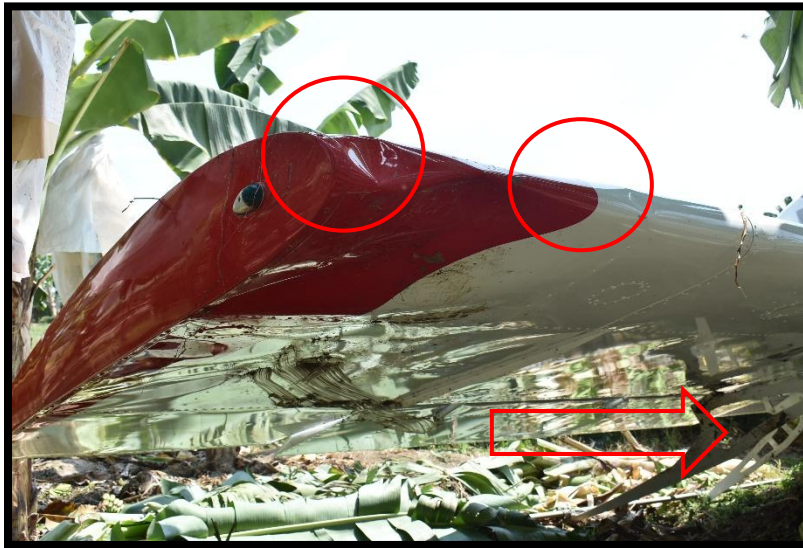
Fotografía No. 11  
Golpes en el borde de ataque y  
daños en las bases del sistema de aspersión, plano derecho inferior.

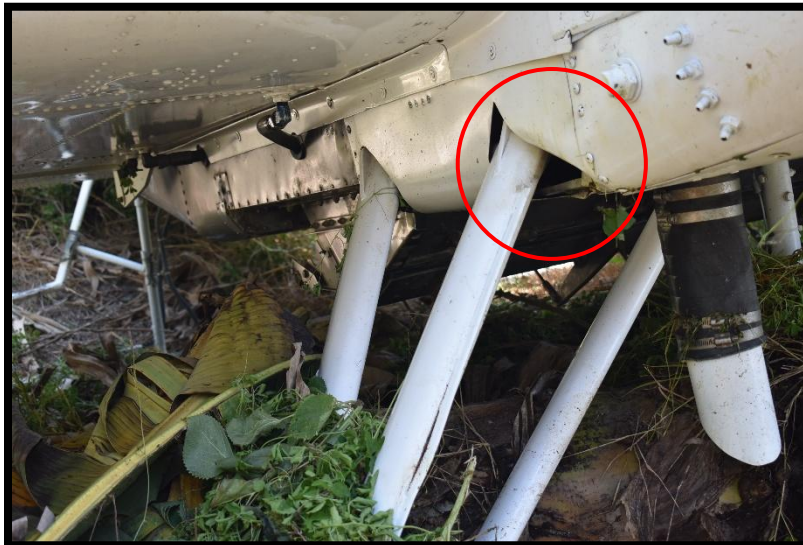
Fotografía No. 12  
Golpes en cobertores del fuselaje lado derecho inferior.
