# BOLETIN INFORMATIVO DE SEGURIDAD DE VUELO

## SVIA-07-2008 ACCIDENTE HELICÓPTERO BELL 206 L-1 MATRÍCULA TG-HOF, 27/06/2008

Informe final No. SVIA-07-2008

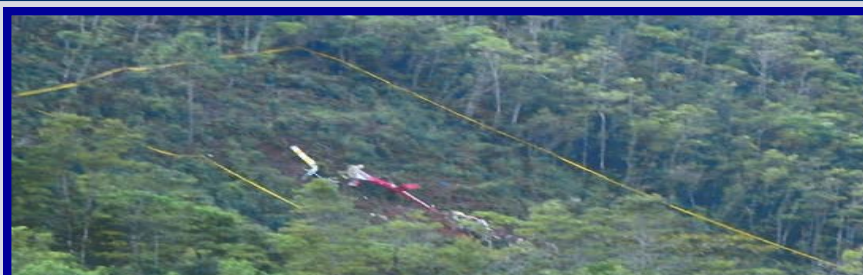
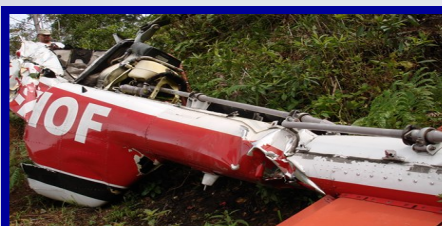
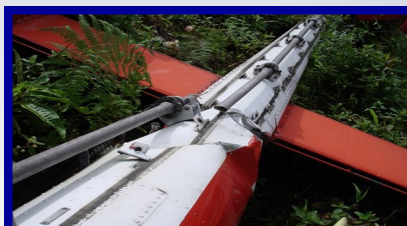
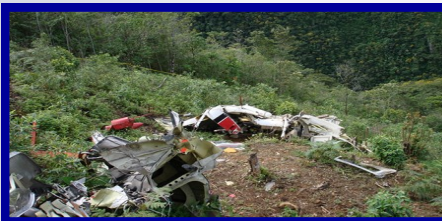
El equipo de investigación al llegar al lugar del accidente, encontró el helicóptero completamente destruido, sobre un terreno con poca vegetación, de difícil acceso, húmedo, lodoso e irregular, con una inclinación de 45 grados aproximadamente. Los restos del helicóptero quedaron en un radio aproximado de 150 metros, y están divididos en tres secciones, por la misma inclinación del terreno, la cabina se encontró en la parte inferior, a un metro siguiendo el ascenso del terreno se encuentra el botafuente de cola con el motor y parte de su base, inmediatamente a la par y siguiendo el ascenso está la transmisión principal unida al mástil, al cubo y éste unido a la pala roja y a la raíz de la pala blanca, el resto de la pala blanca se encuentra en ascenso sobre el terreno con dirección Nor-Este de los restos, a una distancia aproximada de 75 metros.
