SVIA-13-2011 ACCIDENTE DE FECHA 20/12/2011 MATRÍCULA TG-MYA, HELICÓPTERO BELL 206 BIII

El proceso de investigación del accidente, fue realizado por el Departamento de Seguridad de Vuelo e Investigación de Accidentes de la Dirección General de Aeronáutica Civil de Guatemala
Informe final No. SVIA-13-2011

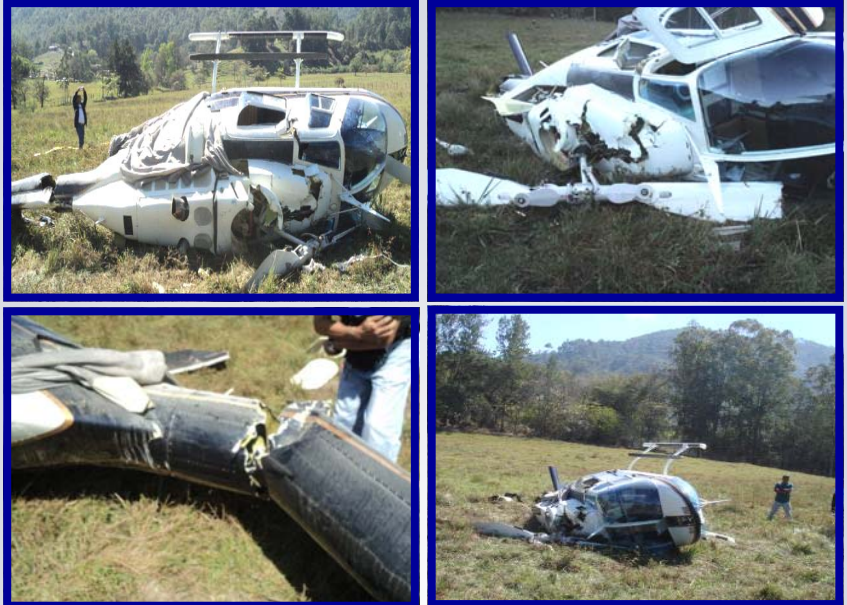
En la fase final del procedimiento de emergencia, a pocos pies de distancia del terreno, el helicóptero pierde el control y se precipita a tierra, quedando recostado el fuselaje sobre su lado derecho, con el sistema de rotor principal, botalón y rotor de cola destruidos en su totalidad, con pocos daños en la parte superior de la cabina. El piloto salió ileso y por sus propios medios.

- Durante el tiempo de vuelo realizado por el helicóptero hacia el Departamento de Zacapa, la unidad del gobernador de revoluciones del motor, pudo haber efectuado una fluctuación de revoluciones y fue interpretada como una falla de la unidad de control de combustible o viceversa.
- La pérdida temporal de revoluciones o fluctuación momentánea por parte de estos componentes en el motor desarmado, durante el vuelo recto y nivelado, provocó la pérdida de control durante el procedimiento de autorotación por falla de temporal del motor.

- Aumentar de forma progresiva y efectiva el entrenamiento en procedimientos de emergencia por falla del motor a los pilotos durante su adiestramiento de acuerdo al tipo de aeronave o helicóptero al mando como capitán, a demás de efectuar el mantenimiento de la competencia, promoviendo con esto la seguridad efectiva de acuerdo a los procedimientos y prácticas efectuadas en los vuelos.
