SVIA-04-2011 ACCIDENTE DE AERONAVE AIR TRACTOR MATRÍCULA N502BB, 11/06/2011

DATOS DE LA AERONAVE

Modelo: AT-502B

El proceso de investigación del accidente, fue realizado por el Departamento de Seguridad de Vuelo e Investigación de Accidentes de la Dirección General de Aeronáutica Civil de Guatemala
Informe final No. SVIA 04-2011

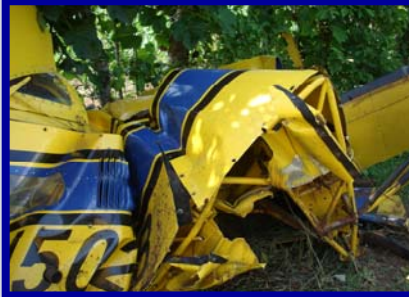
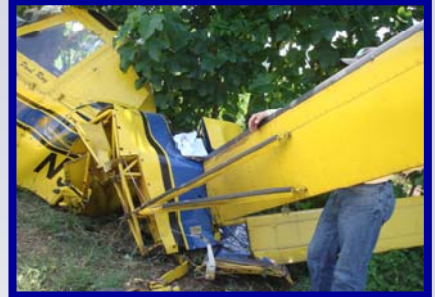
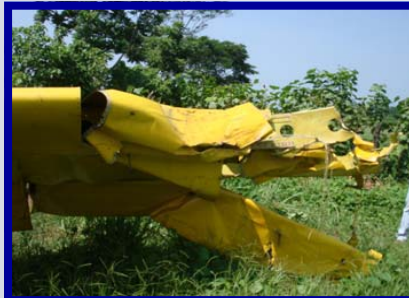
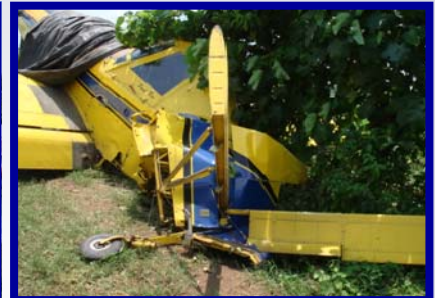
El piloto inicia los trabajos de aspersión de agente químico sobre las plantaciones de la finca "El Español", durante el inicio del día, a las 12:00 horas, después de haber efectuado un total de 28 vuelos de fumigación de agente químico, se dispone a despegar nuevamente, luego de cargar combustible y producto químico para la fumigación, durante el proceso de despegue, según indica el piloto en su reporte escrito, la aeronave inicia su carrera de despegue, en ese momento indica que una ráfaga de viento, sin haber alcanzado su altura mínima de maniobra y velocidad, lo desplazó hacia el lado izquierdo de la aeronave, topando con un pequeño árbol, dando un giro al fuselaje de 180° grados, deteniendo la aeronave y el motor por impacto directo con pequeños arboles y en la tierra, al momento de detenerse la aeronave el piloto salió de la misma, por sus propios medios y sin ninguna lesión.

- Condiciones atmosféricas adversas
- Presencia de arboles de diferentes tamaños paralelos a la pista.

- Proveer el correcto y constante mantenimiento de las pistas, especialmente las utilizadas para la fumigación aérea, esto en cualquiera de las estaciones climáticas marcadas en el territorio nacional y que afecten adversamente la pista donde se efectúan los aterrizajes y despegues de cada aeronave, ya sea para trabajos aéreos agrícolas o vuelos privados.
- Proveer entrenamiento recurrente a los pilotos que se dedican a los trabajos de fumigación aérea, con el fin de evitar que los mismos sean influenciados de forma negativa para continuar sus operaciones aéreas de forma segura, estar preparados para las diferentes emergencias propias del tipo de vuelo y trabajo donde se ven involucrados factores que ponen en riesgo la seguridad física de los pilotos y el equipo aéreo utilizado para la fumigación agrícola.
