UNIDAD DE INVESTIGACIÓN DE ACCIDENTES E INCIDENTES AÉREOS

UIA-SVIA-12-2014 ACCIDENTE DE AERONAVE PIPER

MATRICULA N38782, 16/10/2014

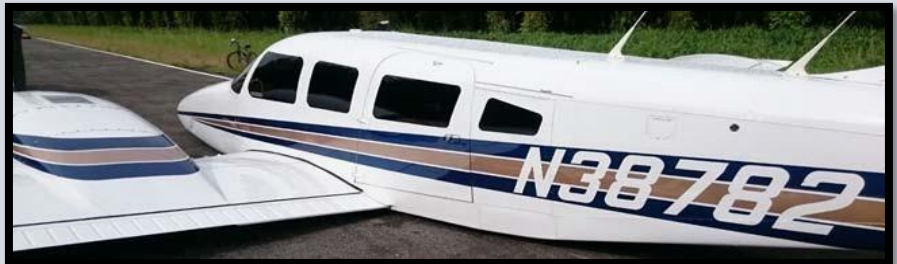
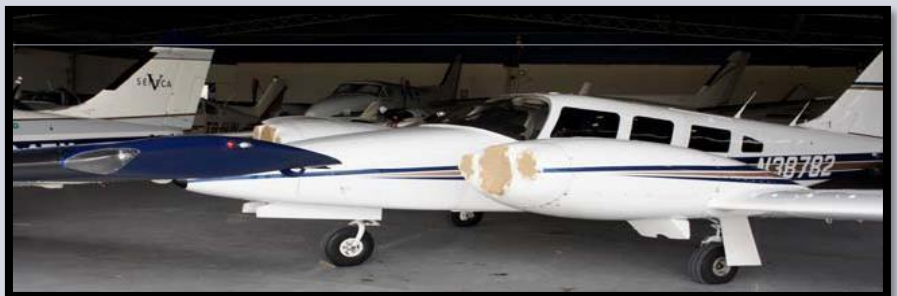
El 16 de octubre del año 2014 de acuerdo al plan de vuelo de la aeronave se dirigió hacia la Finca Champona, del municipio de Morales, departamento de Izabal, según plan de vuelo privado desde el Aeropuerto Internacional "La Aurora" zona 13 de esta ciudad, bajo condiciones de vuelo por instrumentos. Durante el vuelo, él piloto efectúa las comunicaciones estandarizadas por el Centro de Control de Tránsito Aéreo en las frecuencias establecidas, al llegar a la fase final del vuelo y efectuar la aproximación para el aterrizaje, la aeronave hace contacto con la sección inferior del fuselaje; debido a la ausencia del tren de aterrizaje el cual es retráctil, dañándose las aspas de las hélices, motor y sección inferior del fuselaje.

- La causa probable fue la omisión de procedimientos en fase de aterrizaje. De acuerdo al informe escrito del accidente o incidente que el piloto debe de completar posterior al suceso a través de la forma SVIA 04-14, indica en la sección de narrativa que obvió accionar la palanca del sistema de aterrizaje, el cual despliega o baja el tren de aterrizaje de la aeronave, por lo que aterrizó sobre la pista, dañando la estructura inferior del fuselaje.

- Los pilotos del Campo Aeronáutico Nacional que actualmente vuelan aeronaves de tren retráctil, utilicen las listas de chequeo para efectuar las maniobras de forma segura y poder evitar este tipo de accidente en aterrizajes.
