## SVIA-09-2014 ACCIDENTE AERONAVE AYRES THRUSH MATRÍCULA TG-BIF, 15/08/2014

**Marca:** AYRES THRUSH.

**Modelo:** S2R-T34.

**Fecha Accidente:** 15/08/2014.

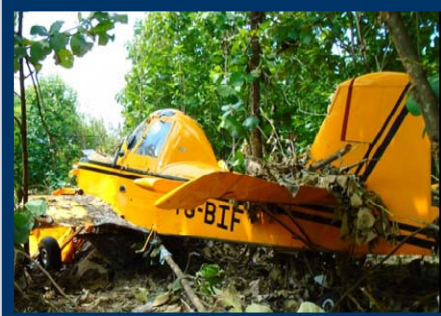
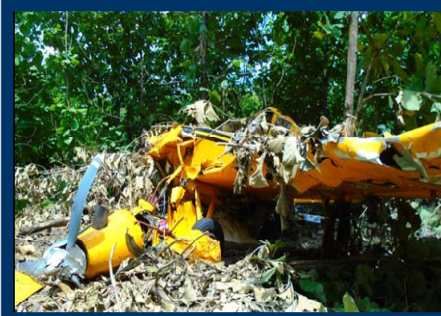
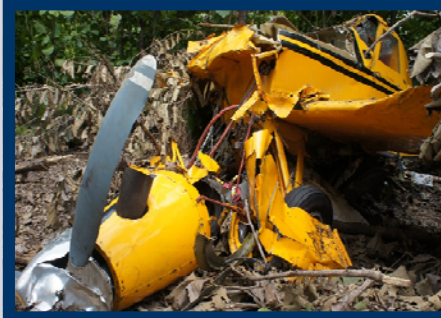
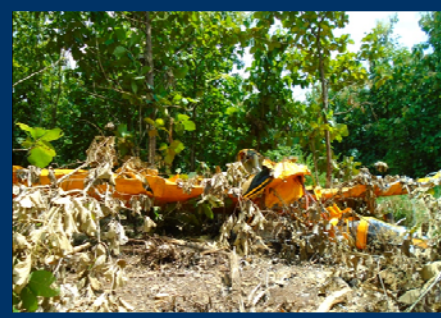
Al efectuar el vuelo No.10 del día, cargado con 30.0 quintales de fertilizante granulado y 100 galones de combustible, alrededor de 12:30 del medio día, 18:30 (UTC) encontrándose a punto de alinearse en el sector correspondiente, para continuar el proceso de fumigación, a una altura de 200.0' (pies), repentinamente se detuvo el motor de la aeronave, procediendo a un aterrizaje de emergencia, sobre un bosque de arboles llamados Teka, la aeronave impacto contra la superficie del terreno ocasionando destrucción total del fuselaje. El piloto no sufrió ningún daño, saliendo ileso de la misma.

- Falla del motor.

A la OMA y personal responsable de la seguridad de vuelo de la aeronave, efectuar auditorias de control de los tiempos de los componentes con tiempo de vida límite en periodos razonables al ser instalados en la aeronave y lo cual deberá ser anotado en los libros correspondientes.

Verificar el control de Vigilancia Operacional por parte de la Autoridad correspondiente para evidenciar basado en documentos, certificados de las empresas (auditorias), que efectuaron los trabajos a los componentes mayores (motor, hélice y fuselaje), documentando en los archivos las formas correspondientes y corregir las anotaciones en los libros de mantenimiento, cuando estas no representan los tiempos de las certificaciones descritas por Estaciones de Reparación u OMAS correspondientes.
