## UIA-14-2015 ACCIDENTE DEL HELICÓPTERO ROBINSON R44 II MATRÍCULA TG-POD, 01/09/2015

Informe Final No. UIA-14-2015  
INVESTIGACIÓN DEL ACCIDENTE

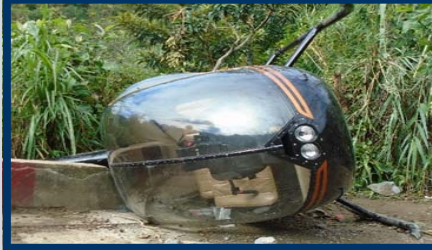
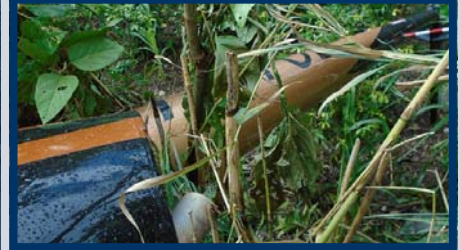
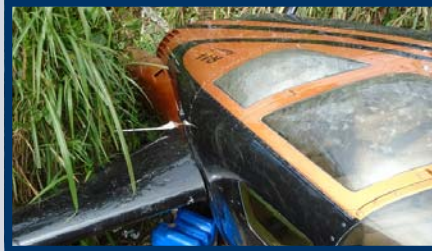
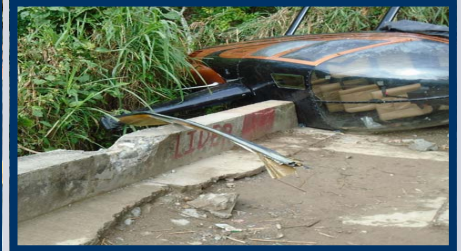
De acuerdo al reporte escrito del piloto, el helicóptero despegó del aeródromo de Huehuetenango, con destino hacia el municipio de San Sebastián, cuando sobre volaba la aldea "El Piol", bajo reglas de vuelo visual, durante el vuelo el motor se fue quedando sin potencia, evidenciando pérdidas de revoluciones del motor (RPM), lo que obligó a efectuar un descenso controlado a tierra en una Auto-rotación, en un campo seleccionado por él piloto, el dueño del helicóptero quien también es piloto decide continuar el vuelo tomando los controles del helicóptero cambiando el punto seleccionado, en su aproximación hacia el terreno, el helicóptero no alcanza a llegar al punto y golpea contra unos árboles frutales cayendo recostado sobre el lado derecho a escasos metros de un puente de concreto.

El piloto, copiloto y pasajero salen del helicóptero ilesos y por sus propios medios.

- Gestión errónea de la tripulación en no analizar la clase de combustible que se proveía al helicóptero.
- El no tener procedimientos prácticos para el lanzamiento de volantes dentro de la aeronave al espacio abierto, provocando que esta publicidad se alojara en el sistema de enfriamiento del motor, provocando el recalentamiento del mismo aunado al tipo erróneo de combustible redujo de forma directa las condiciones normales de potencia del motor y por consiguiente se provoca un factor más en la emergencia durante el vuelo de Auto-rotación en la maniobras de aproximación o el aterrizaje en ese tipo particular de helicóptero, por lo que este accidente se enmarca en falla operacional.

- La falta de atención de los principios básicos de conocimiento de la tripulación, sobre el abastecimiento de combustible en su tipo u Octanajes, es en definitiva responsabilidad del piloto, esto debido a que como piloto al mando tendrá conocimiento de todas las actividades de: mantenimiento, carga, conducción del vuelo, equipo de abordaje y en este caso el abastecimiento de combustible, por tal razón se recomienda a todo responsable en el campo aeronáutico nacional, vigilar detalladamente la actividad de abastecimiento en su tipo y calidad, de acuerdo a la RAC 02.103 (d), RAC LPA 3.2.1.2.
- se recomienda que toda persona dedicada o responsable ya sea de la tripulación o personal asignado, reciba la adecuada orientación o entrenamiento de cualidad de los combustibles y uso en aeronaves, de acuerdo a la correcta Regulación.
