UIA-15-2015 ACCIDENTE DEL HELICÓPTERO BELL 407 MATRÍCULA TG-PDF, 24/09/2015

Informe Final No. UIA-15-2015

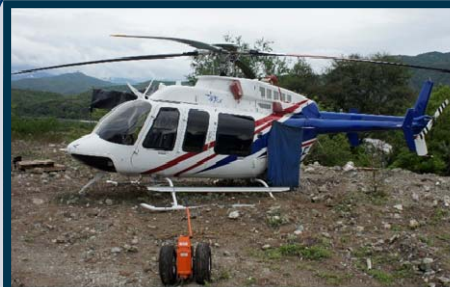
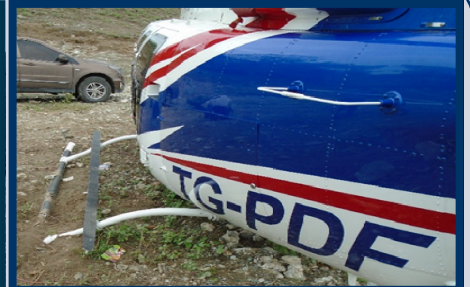
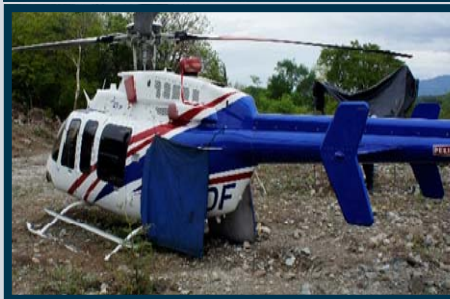
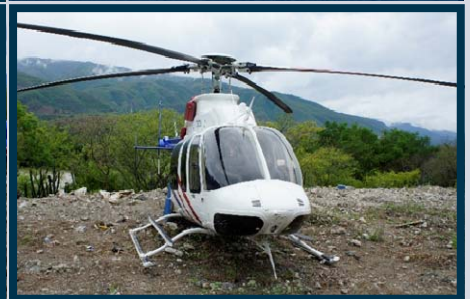
El piloto establece las comunicaciones con los centros de control de tránsito aéreo, en las frecuencias establecidas, aproximadamente a 0:20 minutos de vuelo desde el punto de salida, efectuando un aterrizaje; debido a una indicación de luz en el tablero anunciador, en la fase final de aterrizaje el helicóptero pierde potencia a pocos metros de altura sobre el terreno escogido para el procedimiento de aterrizaje, debido a que se desploma, los tubos cruzados del tren de aterrizaje se dañan, tomando la decisión de apagar el motor, saliendo ileso sin daño visible.

- La falta de lubricación al cojinete No.2, en la sección No.1, del motor y el consecuente desgaste progresivo por la alta temperatura ocasiono la falta de potencia del motor.

- El fabricante del motor debería efectuar estudios minuciosos con este tipo de rodamientos o cojinetes, con el fin de evitar en lo futuro eventos que involucren aeronaves de ala fija y rotativa.

- Las Organizaciones de Mantenimiento Aprobadas, deberían solicitar una actualización del programa de mantenimiento a la fábrica del motor, con el fin de prever cualquier mal función de este tipo de parte interna, que afecta al motor involucrado en este accidente.
