## UIA-17-2015 ACCIDENTE DE LA AERONAVE PIPER PA-31 MATRÍCULA C6-TAK, 21/11/2015

**Marca:** PIPER  
**Modelo:** PA-31-300  
**Serie:** 31-228

**Lugar Accidente:** 0.5 M.N. al noreste del Aeropuerto Internacional "La Aurora" zona 13, Ciudad de Guatemala.

**Fecha Accidente:** 21/11/2015

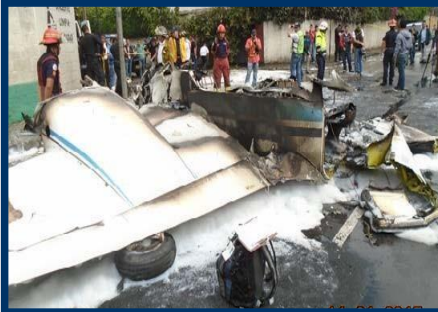
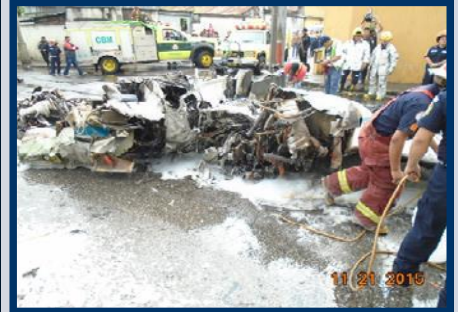
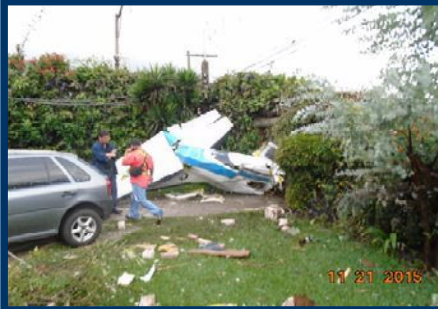
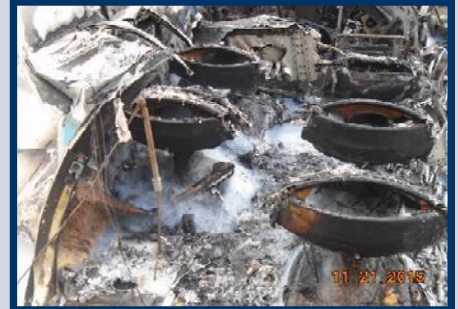
Luego de efectuar el ascenso, la aeronave pierde altura paulatinamente e impacta contra el terreno sobre el área residencial de la 5ta. Avenida y 2da. Calle de la zona 13, Ciudad Capital.

La aeronave se destruye en su totalidad y los tripulantes salen con golpes leves del área del impacto.

- La falta de coordinación de la toma de control de mandos de la aeronave.
- La aeronave no alcanzó la altura suficiente para efectuar la posible maniobra a desarrollar durante el despegue por parte del piloto al mando.
- La falta de acción frente a las limitantes de performance de la aeronave al llevarla a límites de sustentación no adecuadas.

- Los operadores deberían efectuar reuniones entre la tripulación de vuelo previo al despegue con el fin de coordinar las acciones de cada uno durante el desarrollo del vuelo dentro de la cabina.

- Los Servicios de Control de Tránsito Aéreo, deberían de monitorear visualmente el desarrollo de la aeronave autorizada a despegar sobre el largo de la pista con el fin de hacer un llamado de atención vía radio, al observar si la aeronave efectúa maniobras no autorizadas o fuera de los procedimientos, aumentado con esto otro punto de seguridad operacional del Aeropuerto Internacional "La Aurora" del Estado de Guatemala.
