UIA-18-2015 ACCIDENTE DEL HELICÓPTERO BELL 407 MATRÍCULA TG-PJV , 16/12/2015

Informe Final No. UIA-18-2015

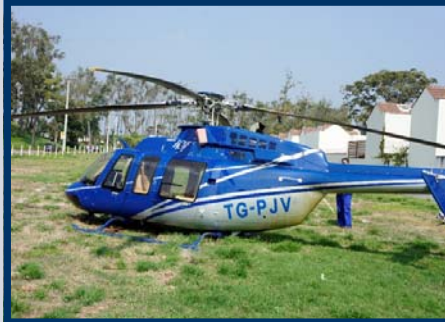
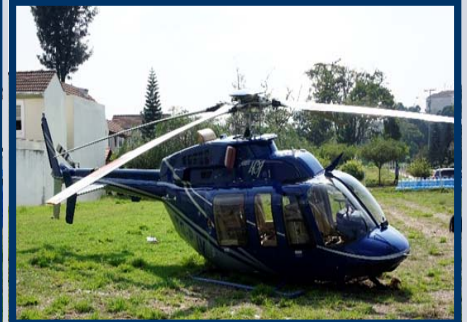
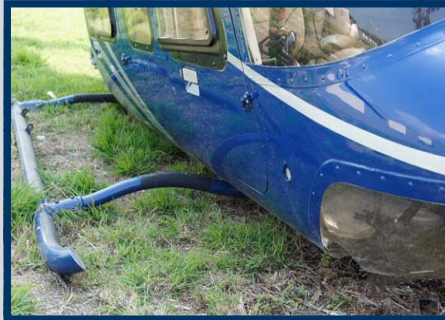
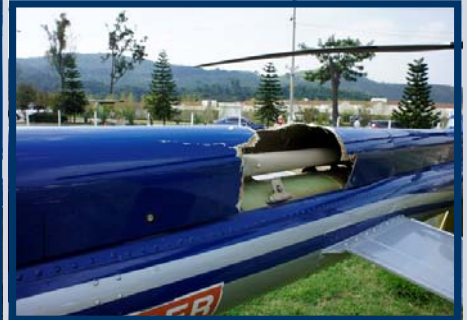
- Al efectuar la revisión del motor del helicóptero en el área del suceso, se encontró un detector de partículas de metales fuera de su posición (desprendido) de la caja de accesorios o fuera de su posición normal (instalado y asegurado), provocando la fuga de aceite del motor y ocasionando pérdida de lubricación total hasta dejarlo sin funcionamiento.

- Los pilotos de este tipo de aeronave (helicópteros) y técnicos encargados de su despacho al efectuar la inspección de Pre-vuelo (360°), deben de tener plena seguridad de haber revisado las condiciones solicitadas para el mismo.

- Al finalizar el trabajo de mantenimiento preventivo, correctivo o cualquier tipo de servicio a una aeronave en los motores de ala fija o motores de helicópteros, componentes o accesorios, el Certificador tiene que revisar y verificar la lista de chequeo del manual para que todo quede correctamente instalado y asegurado efectuando un doble chequeo tanto del supervisor como del certificador de mantenimiento o lo recomendado en el ROLLS ROYCE Alert Service Bulletin 407-13-99/ 27 de marzo 2013/ Rev. A 24 de julio 2013, Page 5 para este caso.
