UIA-02-2015 ACCIDENTE HELICÓPTERO BELL MATRÍCULA TG-GOL, 17/01/2015

DATOS AERONAVE

Modelo: 206L-1.

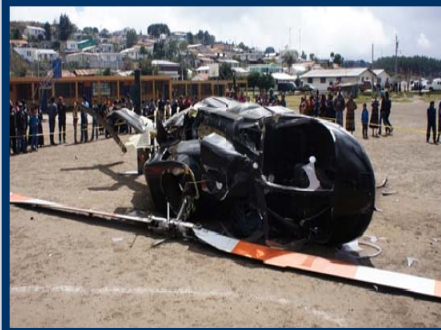
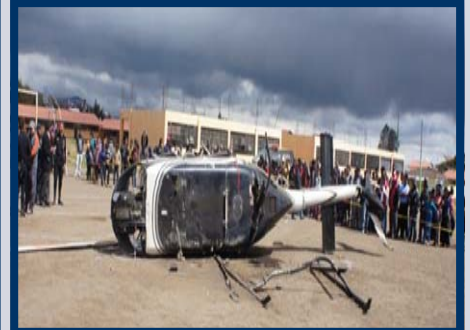
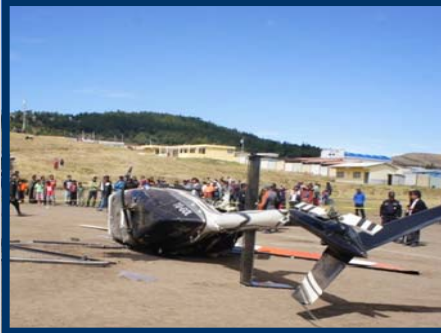
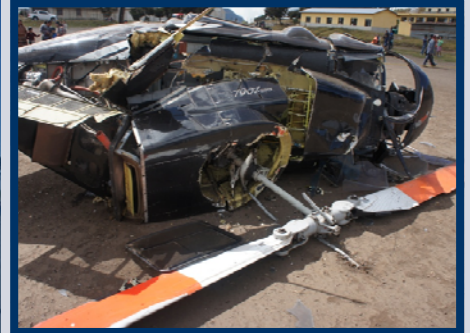
Al llegar a la fase final del vuelo y efectuar la aproximación para el aterrizaje, el helicóptero pierde el control sobre el campo de futbol del municipio de Nueva Santa Catarina Ixtahuacán, efectuando varias vueltas sobre su eje vertical antes de impactar a tierra, dañándose completamente el fuselaje, motor y todos los componentes dinámicos en el impacto.

Debido al tipo de accidente por pérdida de control a baja altura y baja velocidad los ocupantes salieron con lesiones leves, saliendo del helicóptero por sus propios medios.

- La gestión errónea de la tripulación, para el análisis de pista o área de destino para el aterrizaje.
- La aceptación del capitán como miembro de la tripulación, de tomar la decisión de aterrizar en un área con demasiada altura, sin tomar en cuenta el rendimiento del motor del helicóptero en su potencia, el cual transportaba un peso inapropiado para el aterrizaje a ese nivel de altura.

- Los pilotos devén mantener un monitoreo constante previo al vuelo, los procedimientos y estudio de los datos de la ruta de vuelo; así como el rendimiento correcto de las aeronaves y su desempeño al volar, tomando en cuenta la orografía y altura por densidad del lugar de destino o punto para el aterrizaje.
- Impartir por parte de las empresas de transporte aéreo comercial, cursos relacionados con el despeño de aeronaves a utilizar y de los procedimientos correctos o alternos en áreas de riesgo, relacionado con la orografía, y el despeño de la aeronave para aumentar el nivel de la seguridad operacional.
