UIA-05-2015 ACCIDENTE DEL HELICÓPTERO ROBINSON MATRÍCULA TG-POD, 29/03/2015

DATOS DEL HELICÓPTERO

Modelo: R44 II.

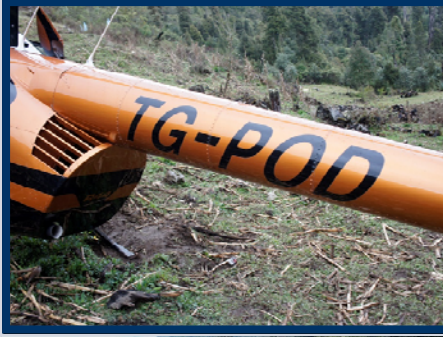
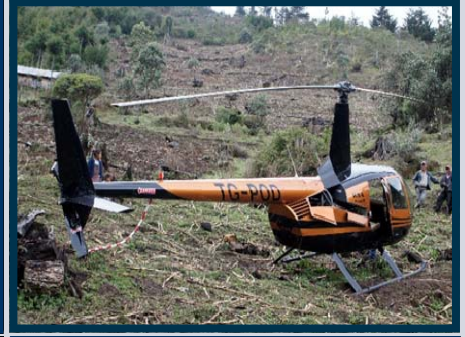
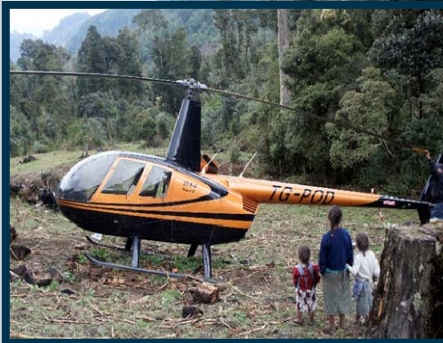
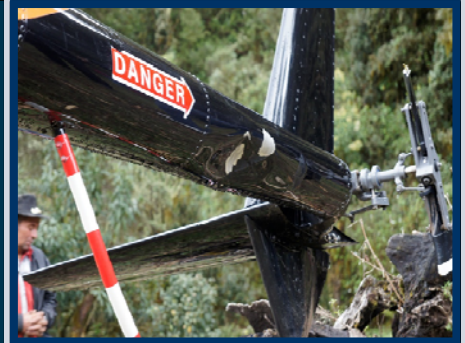
De acuerdo al reporte escrito del piloto, el helicóptero despegó del municipio de Barillas en el departamento de Huehuetenango, con destino hacia la aldea de Acul, bajo reglas de vuelo visual, durante su ruta de vuelo hacia el lugar de su destino encontró demasiada acumulación de nubes lo que lo obligó a efectuar un descenso controlado a tierra por falta de visibilidad, para continuar el vuelo en su aproximación hacia el terreno, el helicóptero pierde revoluciones a una altura aproximada de 150.0 pies sobre el terreno, lo que obligó a descender rápidamente y debido a la orografía del terreno el cual estaba muy inclinado e irregular, impactó contra el terreno fracturando las palas del rotor de cola, y la base de la caja 90°.

El helicóptero al ir descendiendo hacia el terreno, se posicionó sobre una ladera de la aldea llamada "Las Majadas" ubicada en el municipio de Aguacatán del departamento de Huehuetenango, siendo el terreno escabroso y con troncos y raíces de árboles cortados años atrás, la ladera tiene una inclinación aproximada de 25° grados de inclinación.

- Gestión errónea en el análisis de las condiciones de vuelo visual y en la ruta de vuelo.
- Intento de aterrizaje en altitudes fuera del rango estandarizado, de igual forma el área para el aterrizaje.

- Los pilotos de este tipo de aeronave (helicópteros), deberán de mantener un monitoreo constante previo al vuelo, de las condiciones meteorológicas de la ruta prevista para el vuelo, además de los procedimientos y rendimiento para el buen desempeño de la aeronave y los motores, tomando en cuenta la orografía, altitud por densidad, tanto de su punto de despegue como su punto de destino o aterrizaje.
- Establecer medios de comunicación con las distintas torres de control aéreo alternos previo y posterior al vuelo, con el fin de mantener una comunicación fluida entre los servicios de tránsito aéreo como de las aeronaves en el espacio aéreo controlado.
