UNIDAD DE INVESTIGACIÓN DE ACCIDENTES E INCIDENTES AÉREOS

UIA-A-07-2021 ACCIDENTE DEL HELICÓPTERO BELL 206B III

MATRICULA TG-SEN 01/05/2021

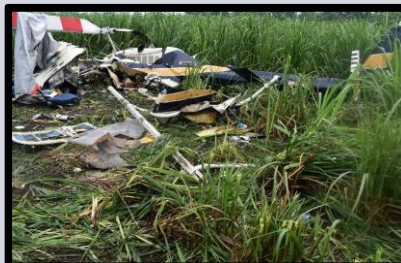
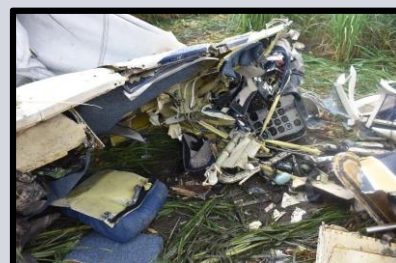
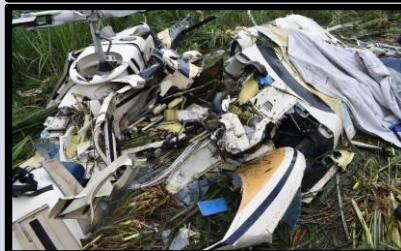
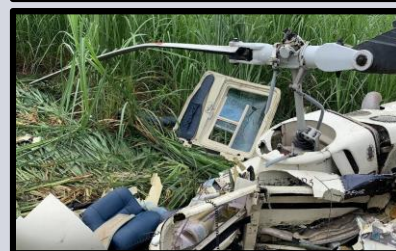
En la emergencia la aeronave impactó a tierra y presenta destrucción total, se documentó fotográficamente por la Unidad de Investigación de Accidentes.
