A-13-2015.

HELICOPTERO BELL 206B

21 DE AGOSTO DE 2015

INFORME FINAL ACCIDENTE DEL HELICOPTERO BELL 206B MATRICULA TG-CHU

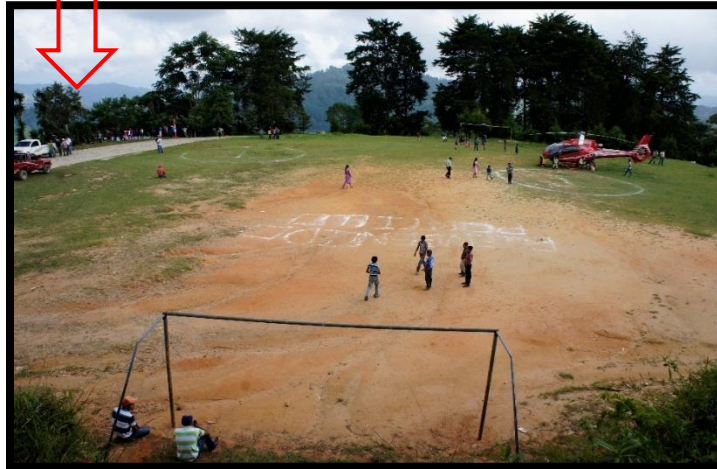
Fotografía No. 1

Lugar del impacto en la aldea Lampocoy, municipio La Unión, departamento de Zacapa, Guatemala.

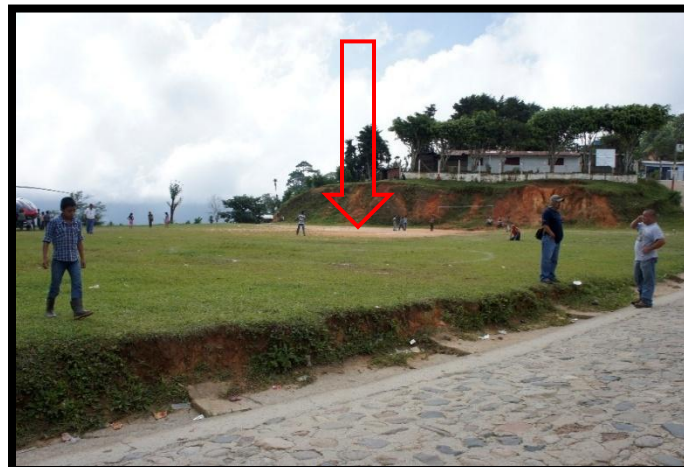
Lugar propuesto para aterrizaje en la aldea Lampocoy, municipio La Unión, departamento de Zacapa, Guatemala.

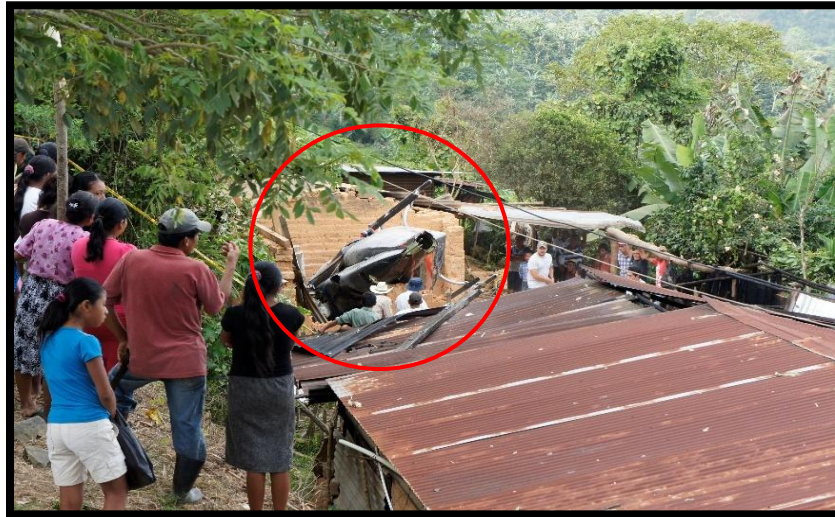
Fotografía No. 3

Vista de la posición del helicóptero con daños severos sobre la casa.

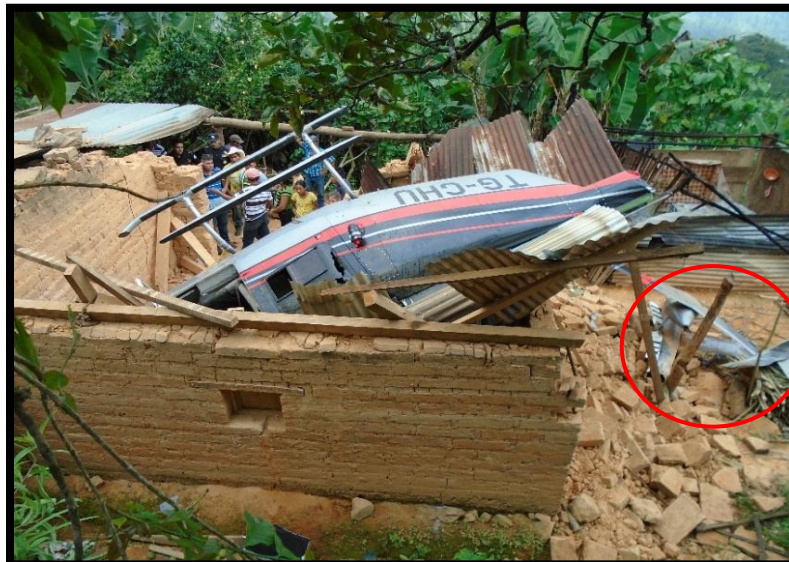
Fotografía No. 4

Vista de la posición del helicóptero y el botalón de cola.

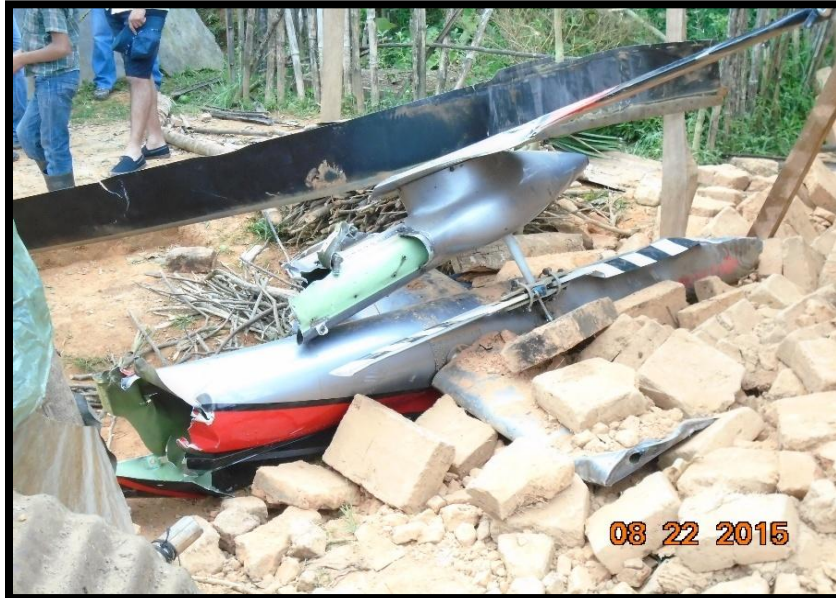
Fotografía No. 5
Vista del rotor y botalón de cola.

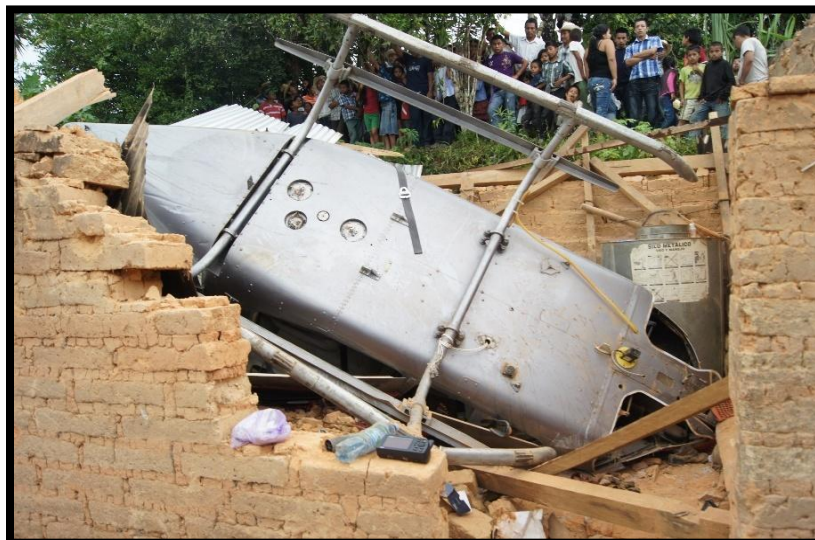
Fotografía No. 6
Vista de la sección inferior del helicóptero invertido.

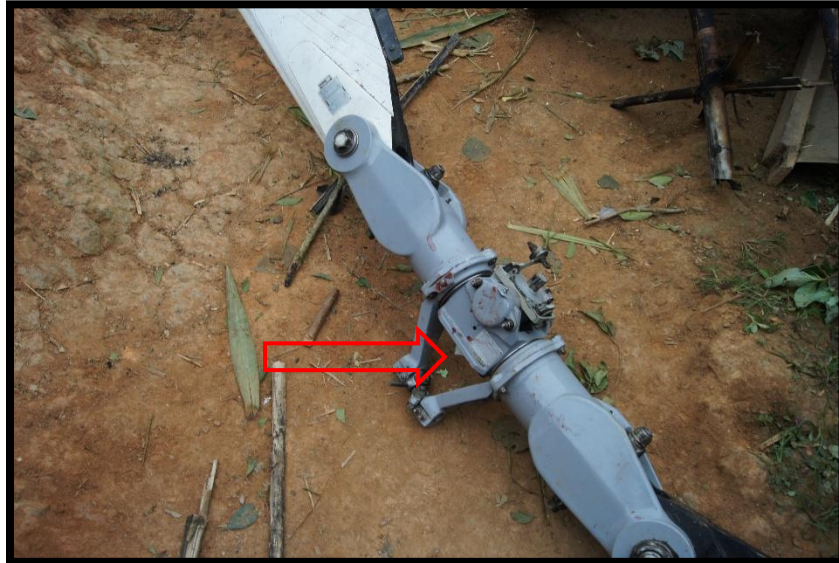
Luego que el helicóptero impactara sobre la casa, el Hub del Rotor Principal se fracturó por completo, además el botalón de cola y el rotor se separaron de la estructura del fuselaje, quedando la sección inferior del lado derecho con los Skids dañados, no hubo derrame de fluidos. El rotor principal al impactar con alta energía deformó las palas colapsando totalmente los componentes dinámicos del sistema de propulsión de potencia desde el motor hacia cada uno de los rotores (principal y de cola). La cabina de mando y la cabina de pasajeros tuvieron daños de consideración.

Fotografía No. 7
Vista del hub del rotor principal separado de la transmisión,
debido a la fractura del mástil.

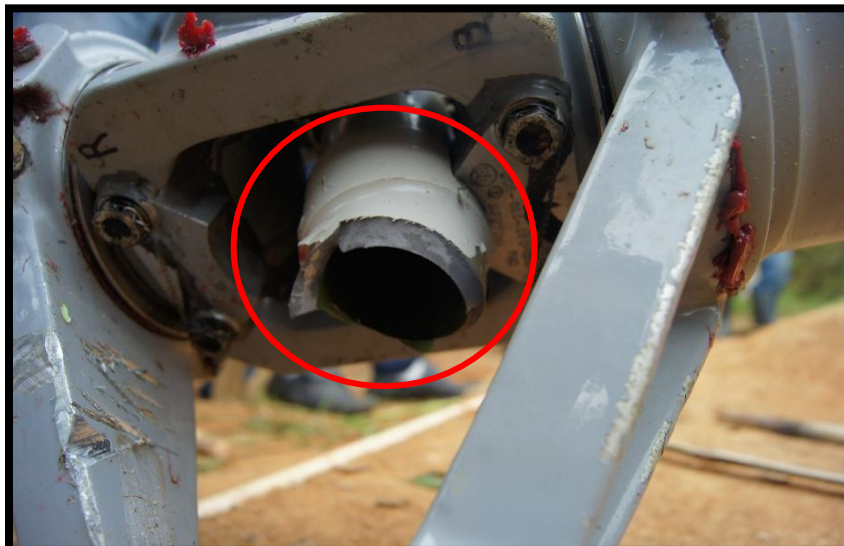
Fotografía No. 8
Vista de la fractura del mástil de la transmisión que une el rotor principal.

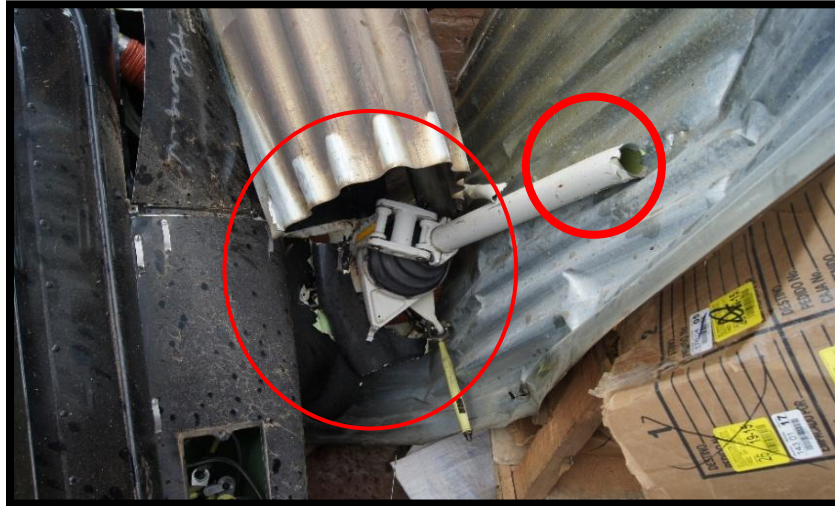
Fotografía No. 9

Vista de la posición de la transmisión y del eje en el lugar de impacto.

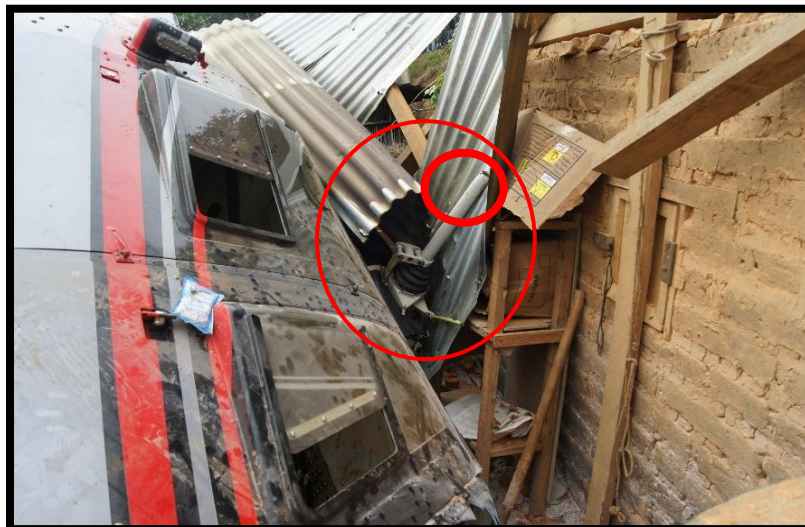
Fotografía No. 10

Vista desde otro ángulo de la transmisión y mástil en el lugar del impacto.

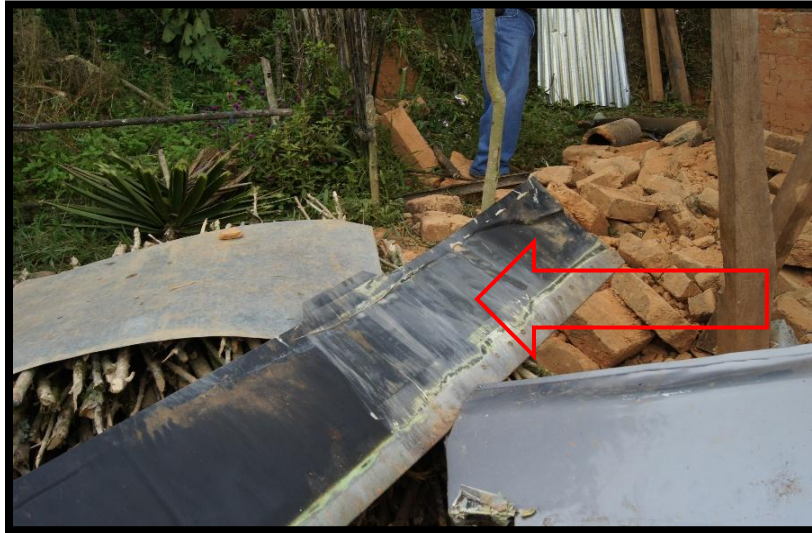
Fotografía No.11

Vista de las palas dañada por el impacto.

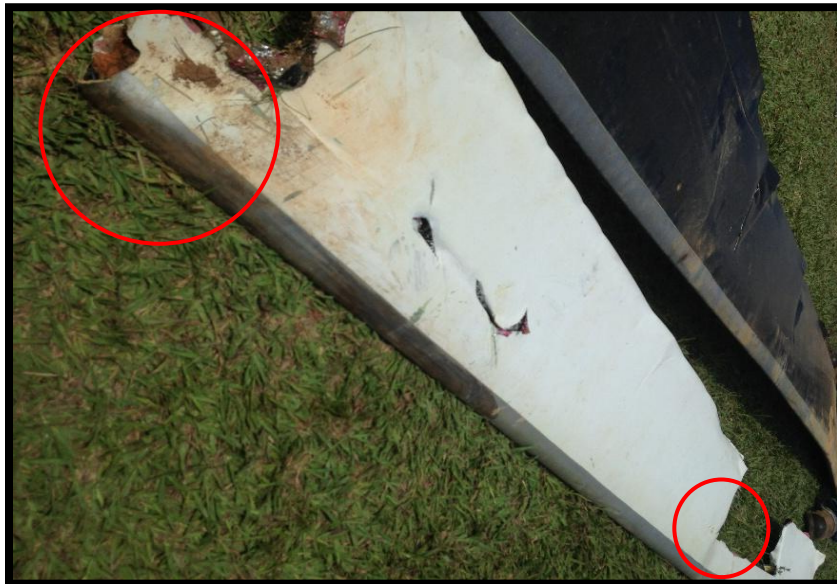
Fotografía No. 12
Vista de la otra pala y sus daños.
