Unidad de Investigación de Accidentes

UIA-A-03-2017.

ACCIDENTE CESSNA 210

**PISTA DEL AERODROMO LOS ALTOS, MUNICIPIO DE
QUETZALTENANGO, DEPARTAMENTO DE QUETZALTENANGO, GUATEMALA.**

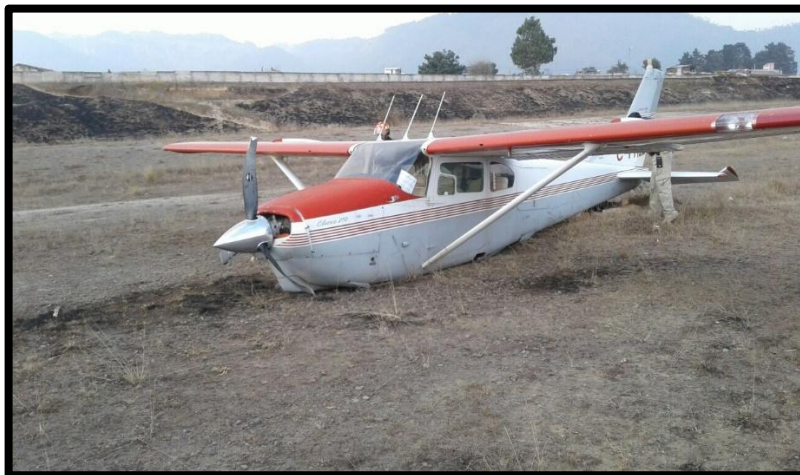
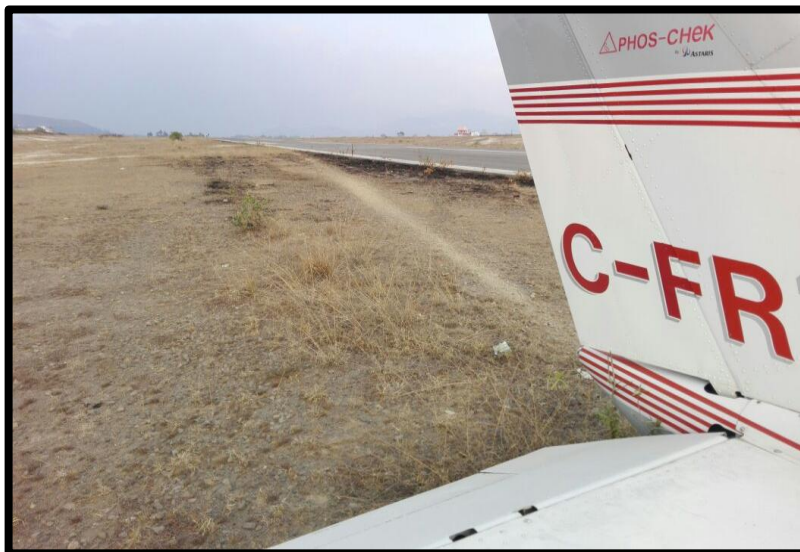
Aeródromo Los Altos, municipio de Quetzaltenango, departamento de Quetzaltenango, Guatemala.

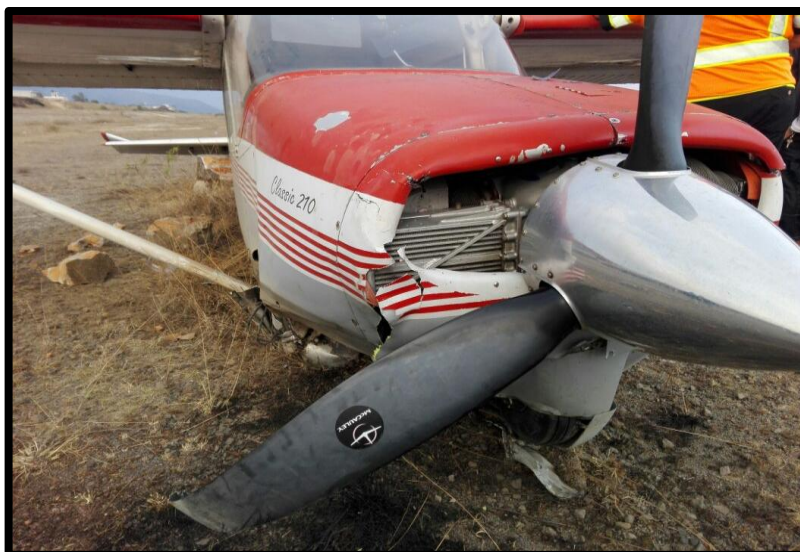
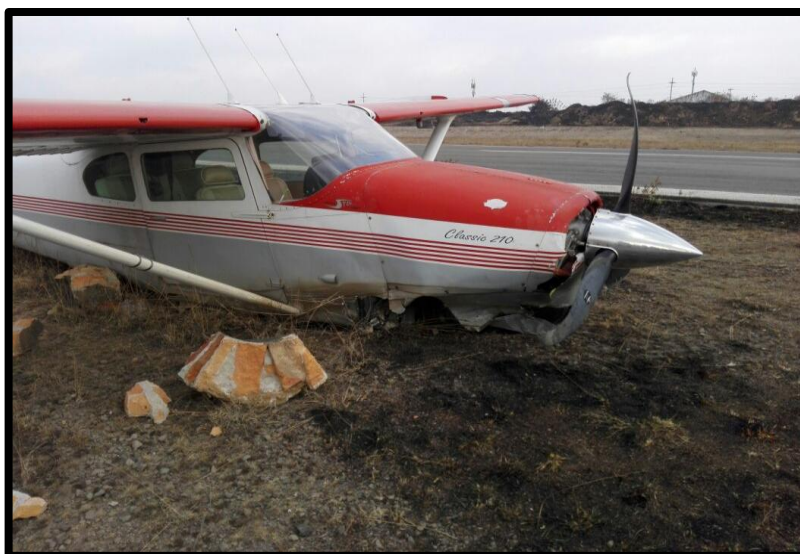
Daños en el tren de aterrizaje, hélice, motor y parte inferior del fuselaje provocados por no tener extendido el tren de aterrizaje, además con daño estructural en la sección baja del motor y fuselaje adyacente debido a una construcción de pozo ubicada aproximadamente a 15.0 metros del costado de pista,

Vista de la condición de la aeronave después del accidente.

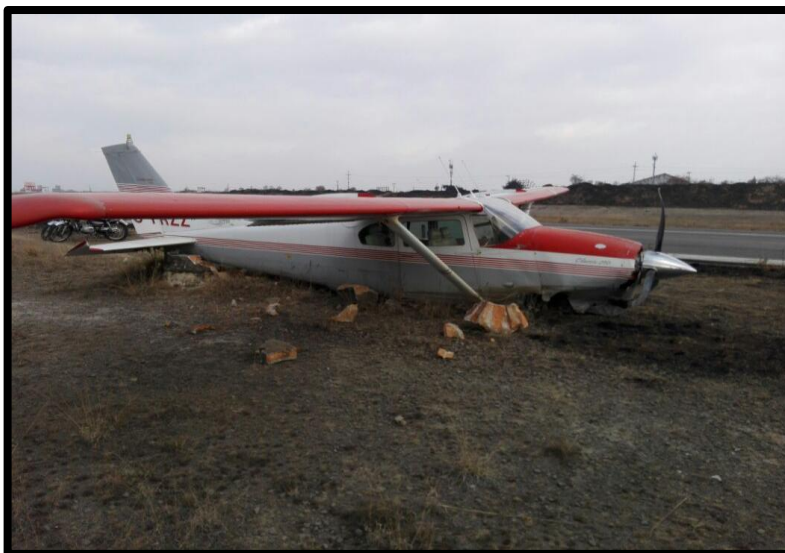
Fotografía No. 5
Vista lateral derecha de la aeronave.

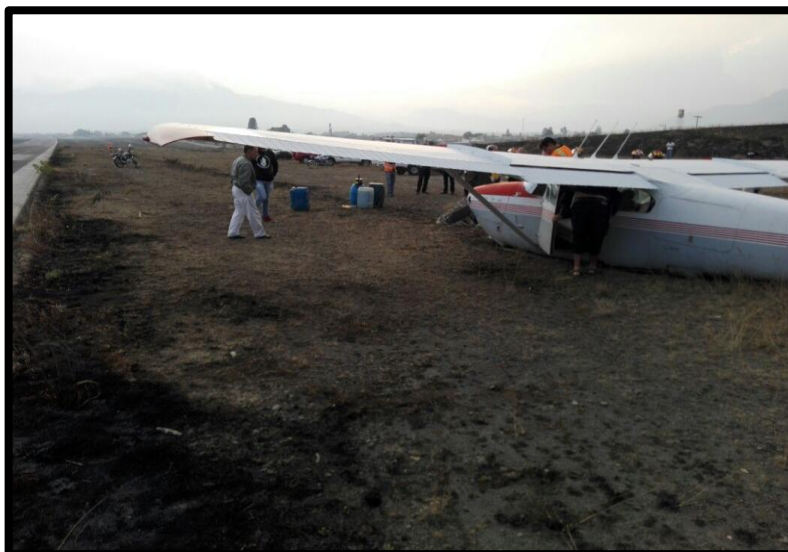
Fotografía No. 6
Vista lateral izquierda de la aeronave.

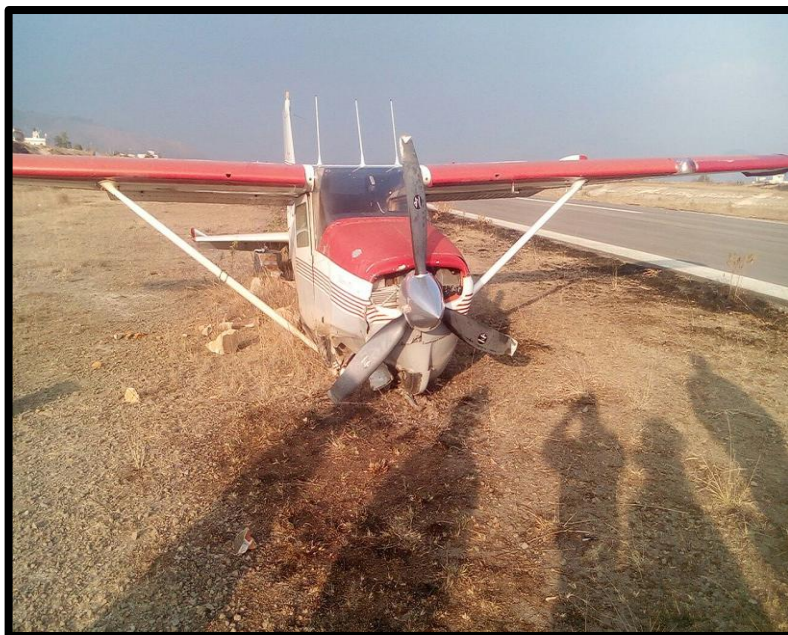
Fotografía No. 7
Vista del frente de la aeronave.

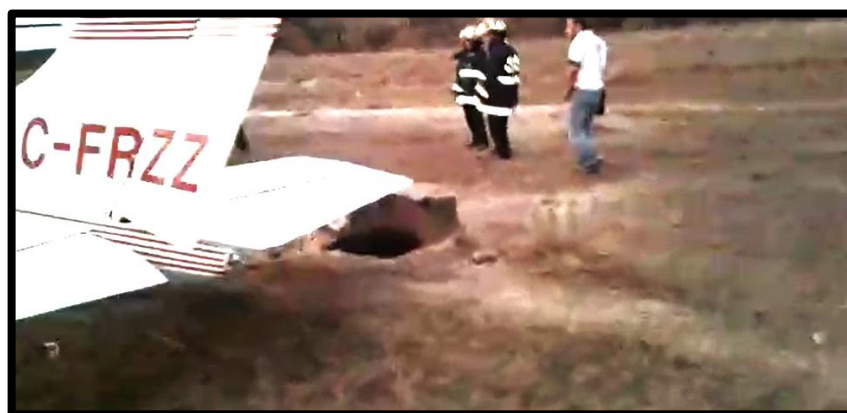
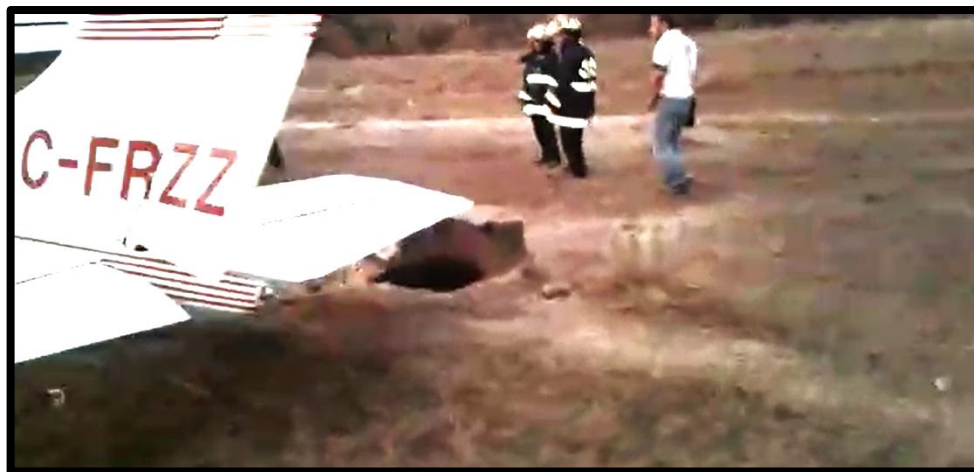
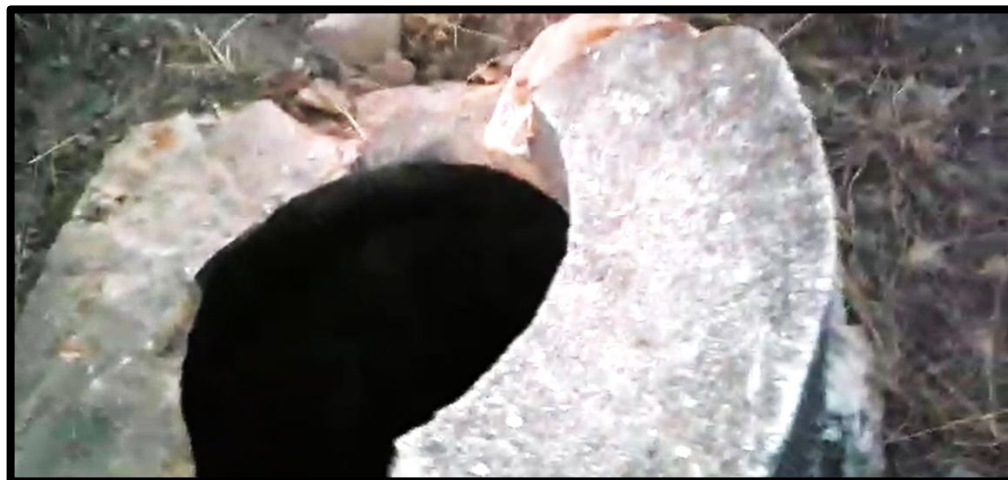
Daños a recolectores de agua de lluvia colocados paralelos a la pista.

RECOLECTOR DE AGUA UBICADO A UN LADO DE LA PISTA
