## Unidad de Investigación de Accidentes.

**UIA-A-03-2018**

**Informe Final**

**CESSNA 210L**

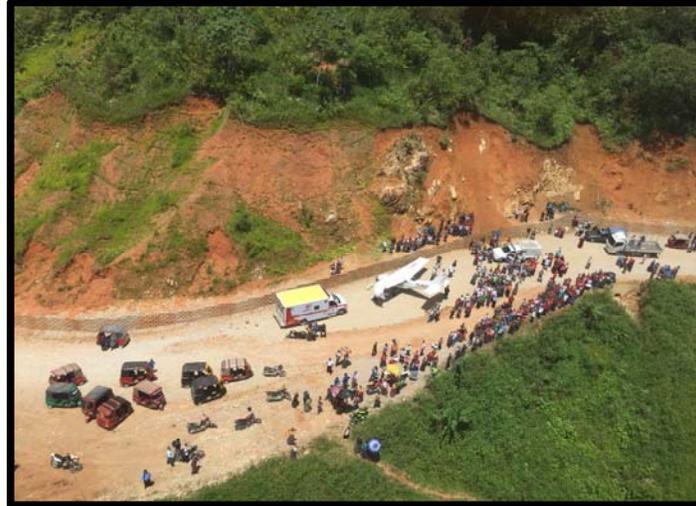
Fotografía No. 1  
Vista aérea del lugar del suceso.

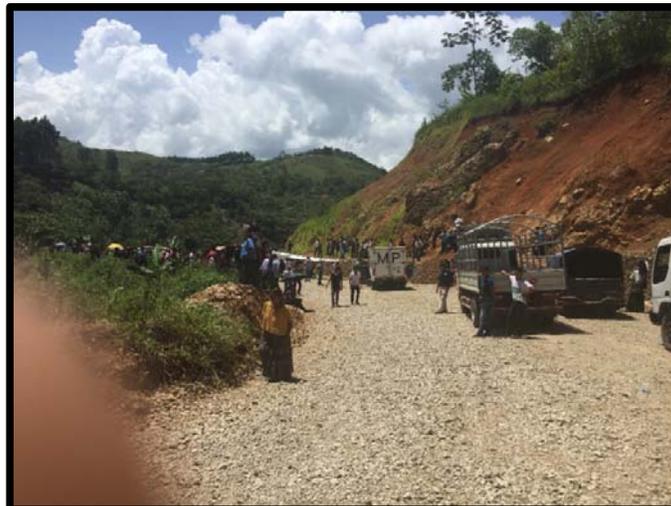
Fotografía No. 2  
Vista de la aeronave sobre la carretera.

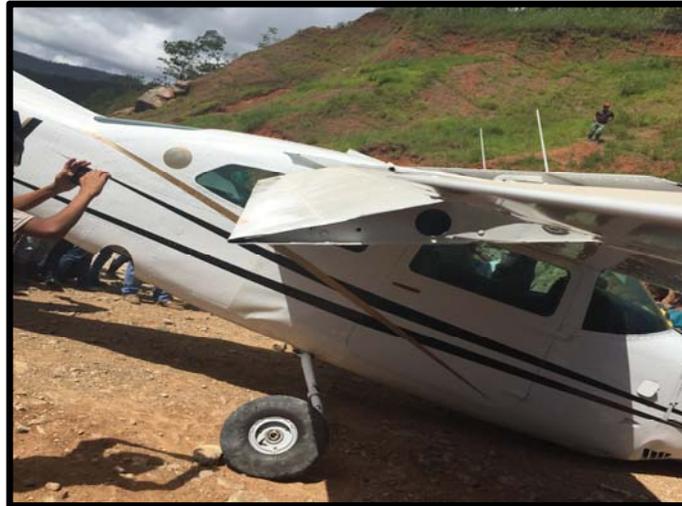
Fotografía No. 3  
Vista de daños en el tren principal derecho.

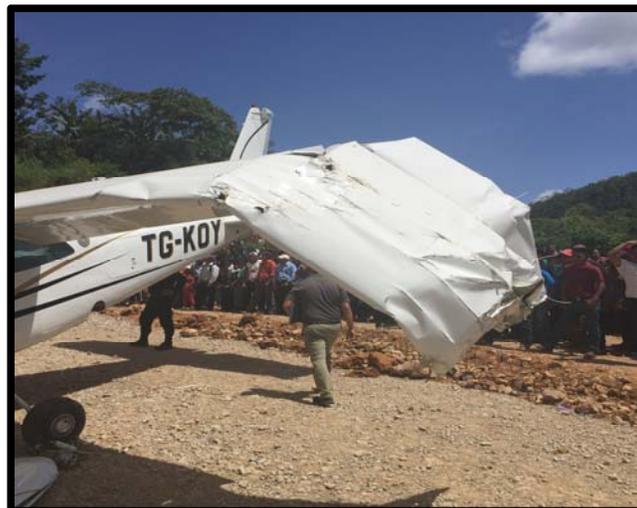
Fotografía No. 4  
Vista de daños en el ala izquierda.

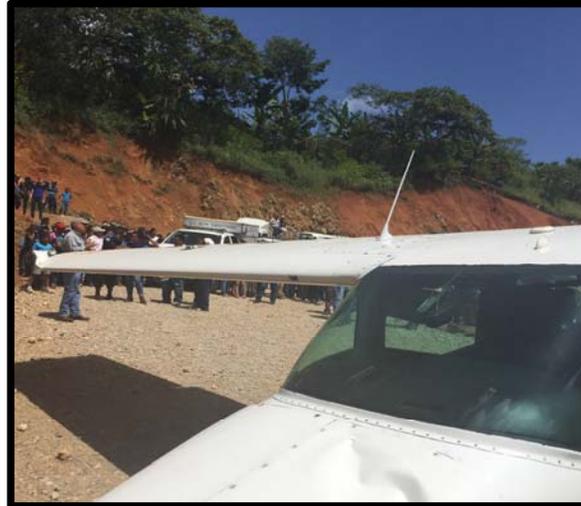
Fotografía No. 5  
Vista del golpe en la punta del ala derecha.

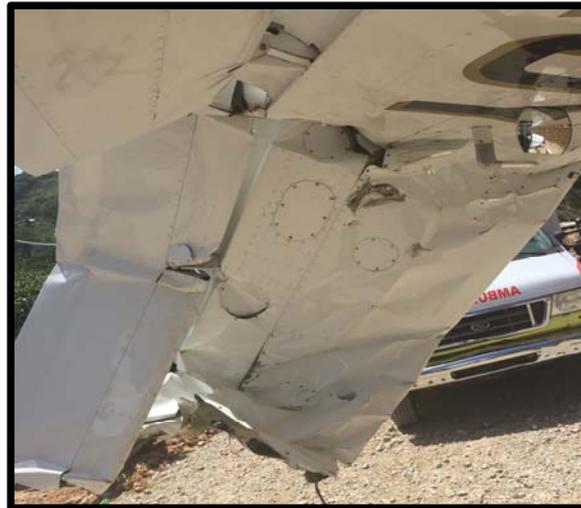
Fotografía No. 6  
Vista de daños en el ala izquierda.

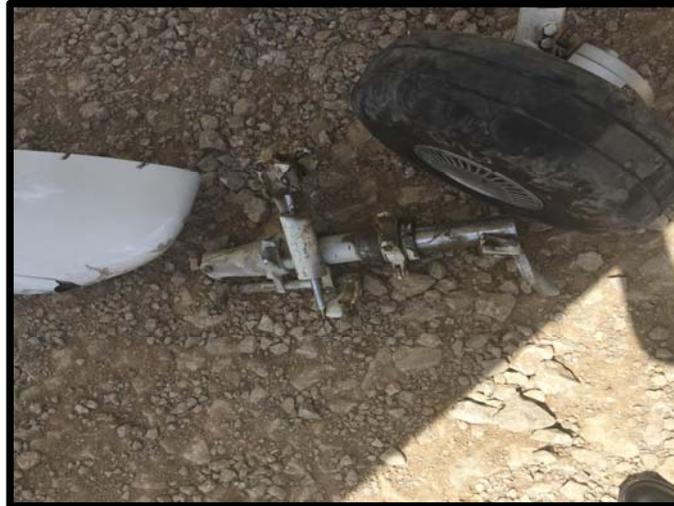
Fotografía No. 7  
Vista del amortiguador del tren de nariz fracturado.

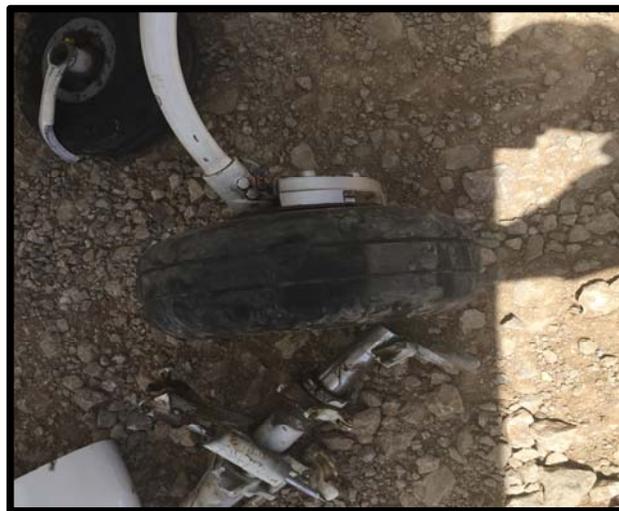
Fotografía No. 8  
Vista de la rueda de nariz y amortiguador separados por el golpe.

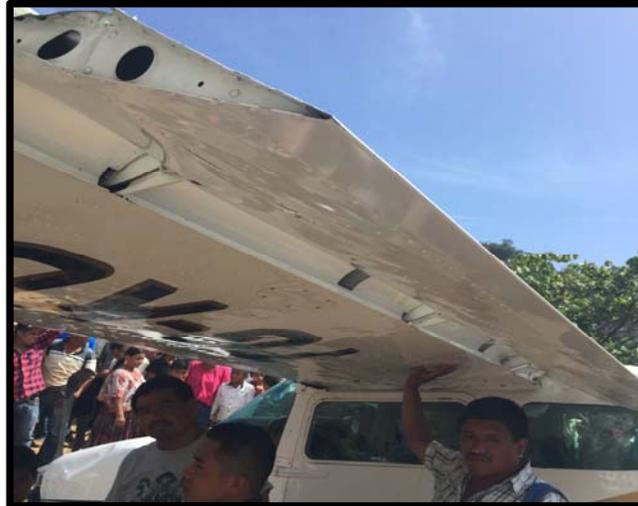
Fotografía No. 9  
Vista del ala izquierda con daños en el flap.

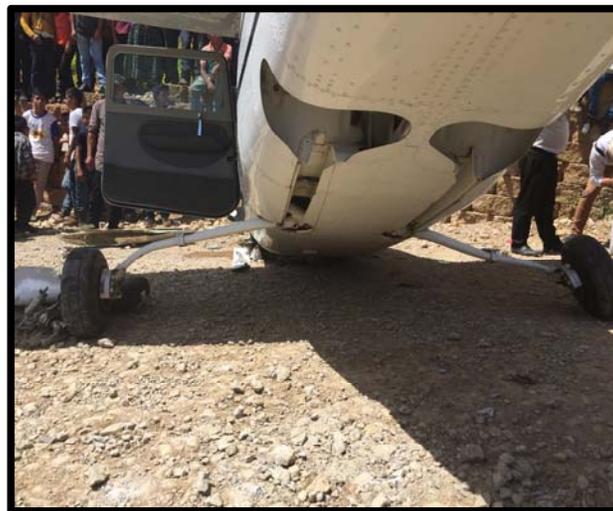
Fotografía No. 10  
Vista de la parte inferior de la aeronave.

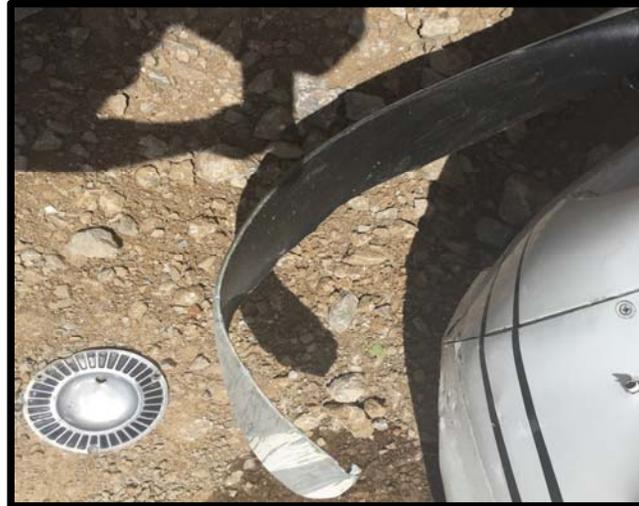
Fotografía No. 11  
Vista del aspa de la hélice doblada.

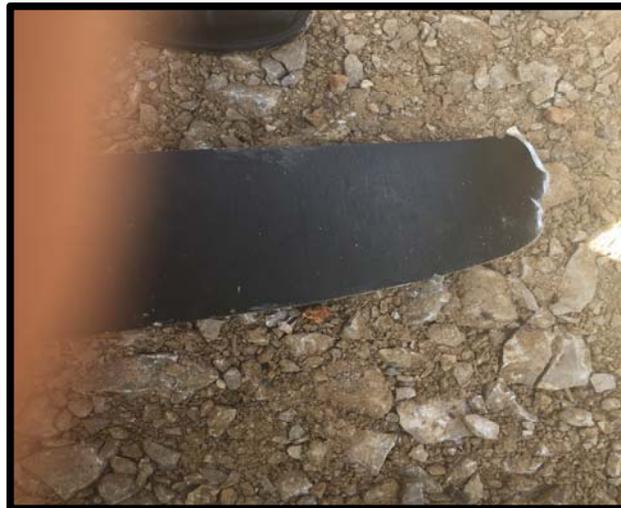
Fotografía No. 12  
Vista del aspa con fracturada y doblada.
