Unidad de Investigación de Accidentes e Incidentes Aéreos

A-05-2021.

Informe Final.

**ROBINSON R 44 II
21 DE FEBRERO DE 2021
LAGO DE ATITLAN, MUNICIPIO DE PANAJACHEL, DEPARTAMENTO DE
SOLOLA, GUATEMALA.**

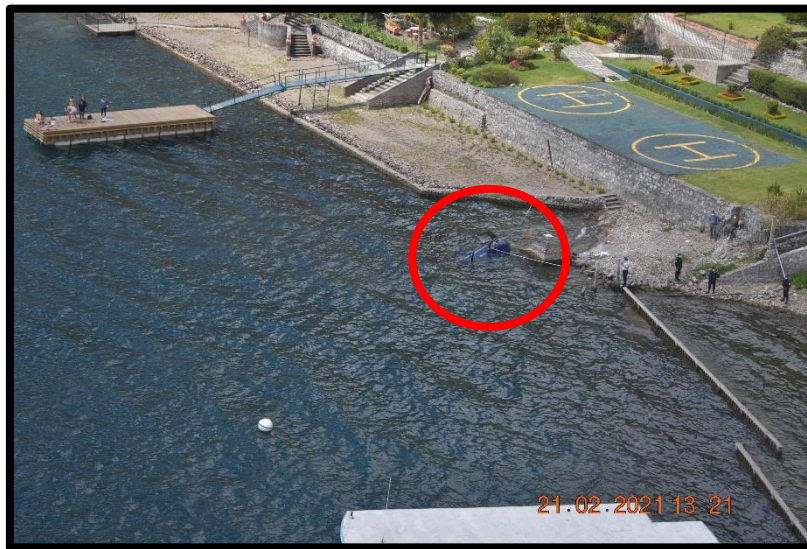
Fotografía No. 1

El área del impacto fue en el Lago de Atitlán, departamento de Sololá a 10.0 metros de la playa.

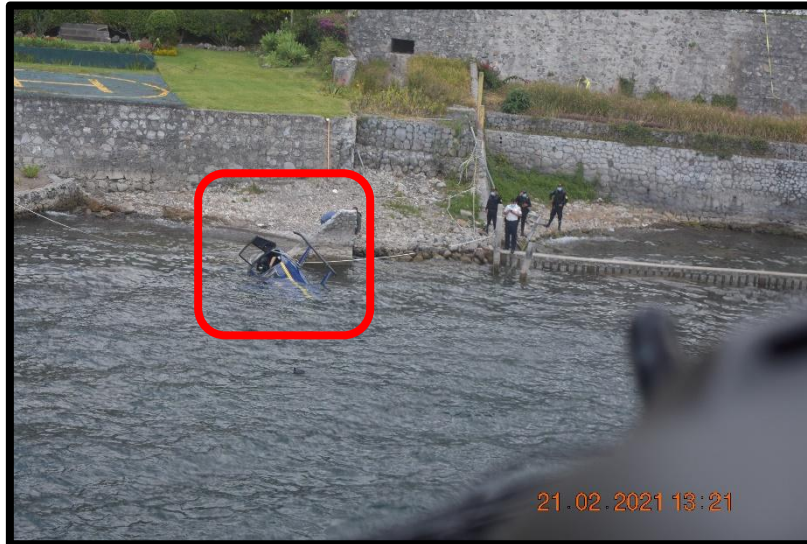
Fotografía No. 3
Vista del helicóptero sumergido parcialmente en el agua.

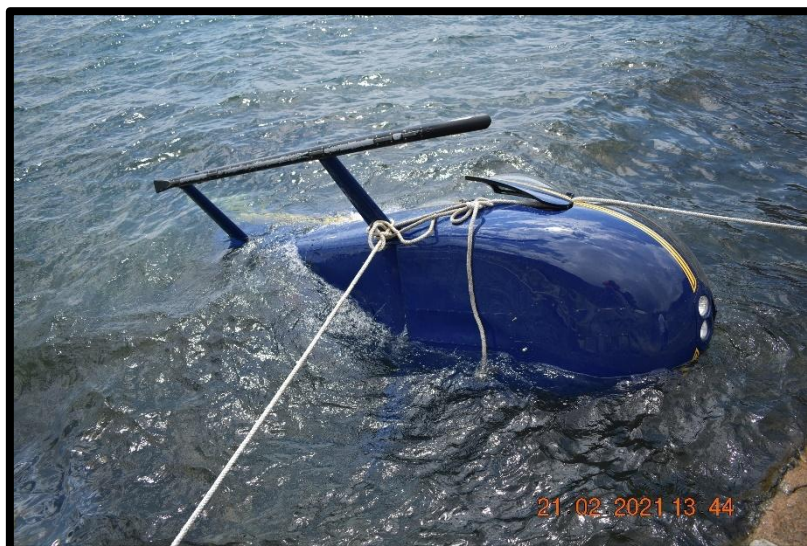
Fotografía No. 4
Vista del procedimiento para extraerlo del agua.

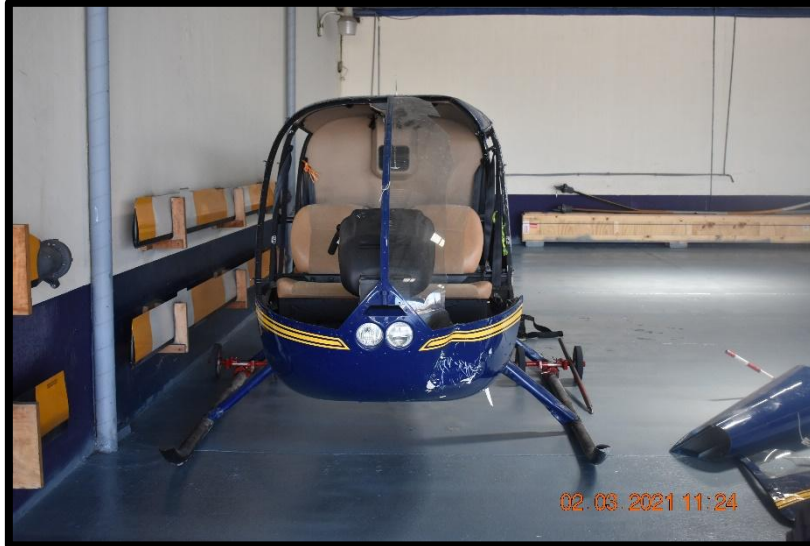
Fuselaje: Con daños severos.

Fotografía No. 5
Vista del daño del frente de la aeronave.

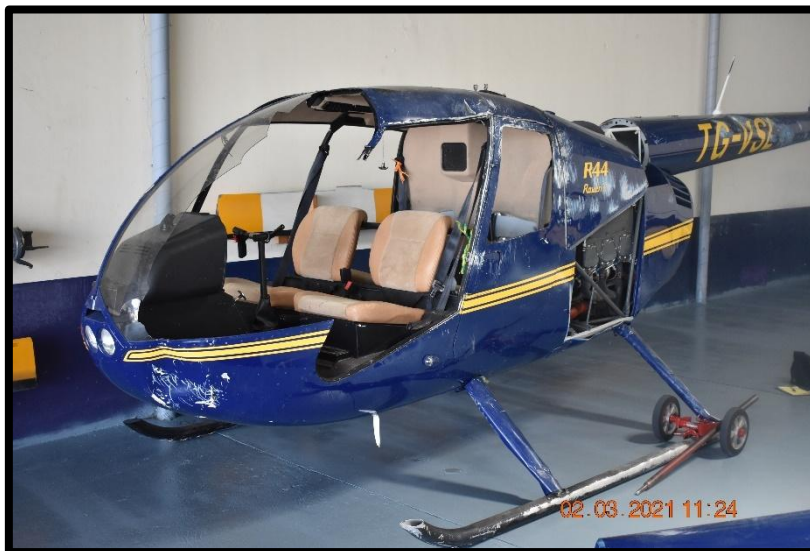
Fotografía No. 6
Vista de daños del lado izquierdo.

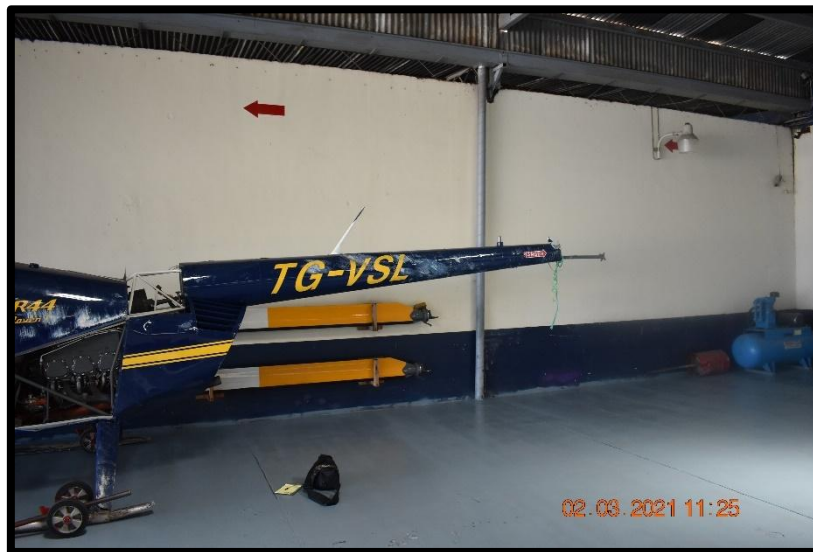
Fotografía No. 7
Vista del daño en el botalón de cola del lado izquierdo.

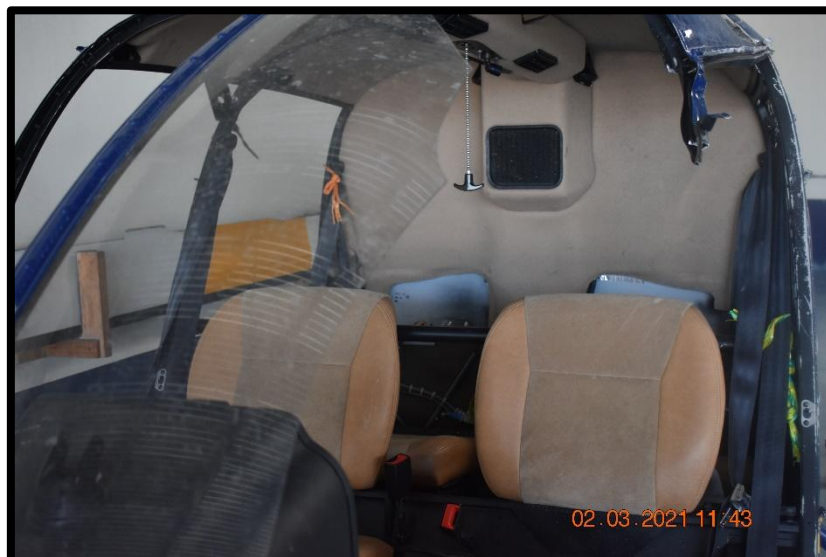
Fotografía No. 8
Vista en la forma que quedó la cabina.

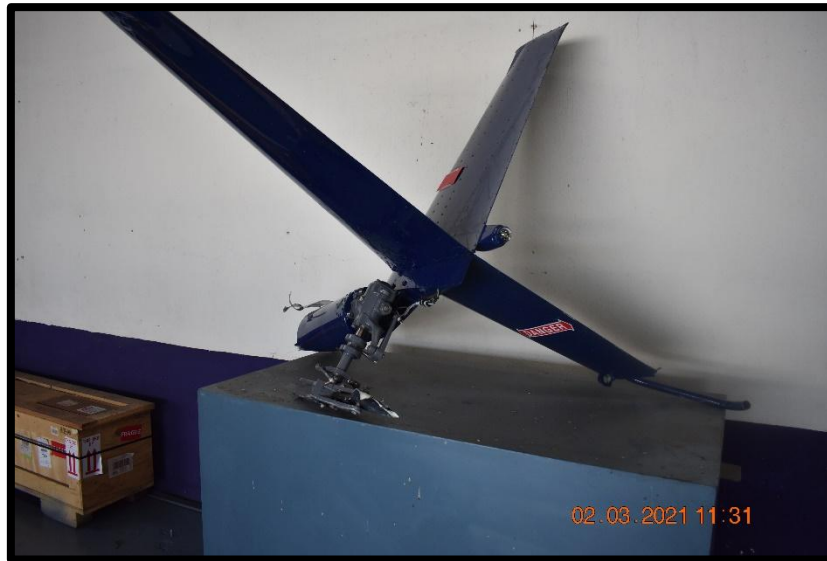
Fotografía No. 9
Vista de los estabilizadores de cola.

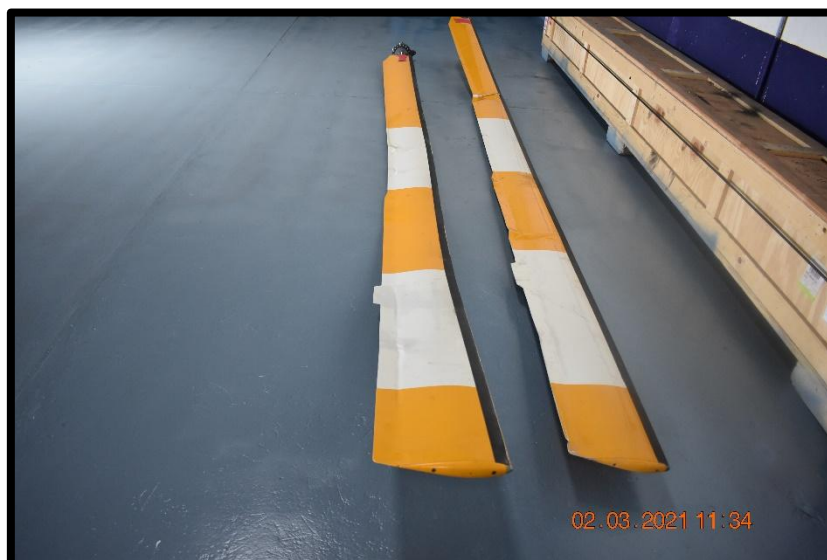
Rotor Principal: Las tres palas dobladas debido al impacto con el agua.

Fotografía No. 10
Vista de las aspas del rotor principal.

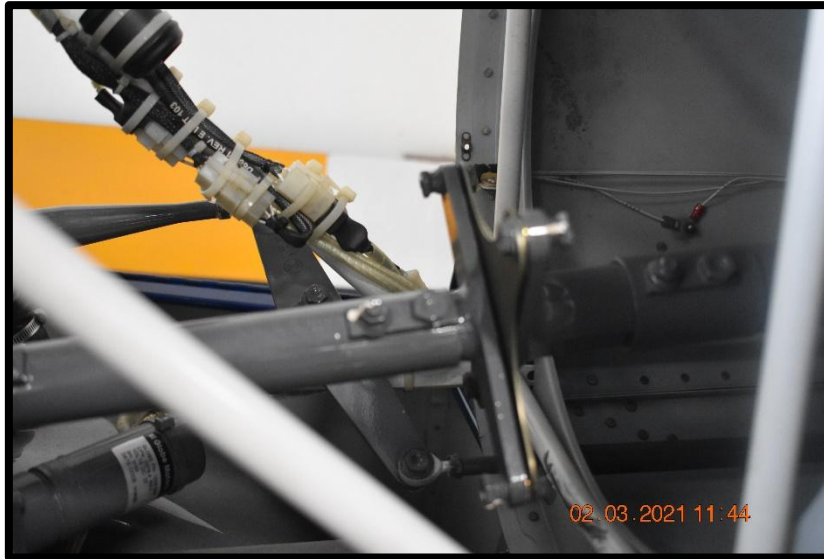
Fotografía No. 11
Vista de la transmisión del rotor de cola.

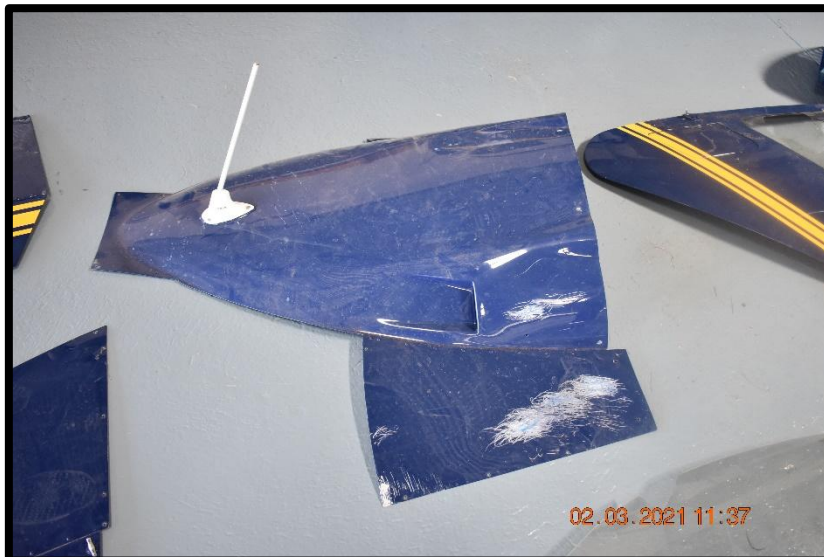
Fotografía No. 12
Vista de cobertores dañados.

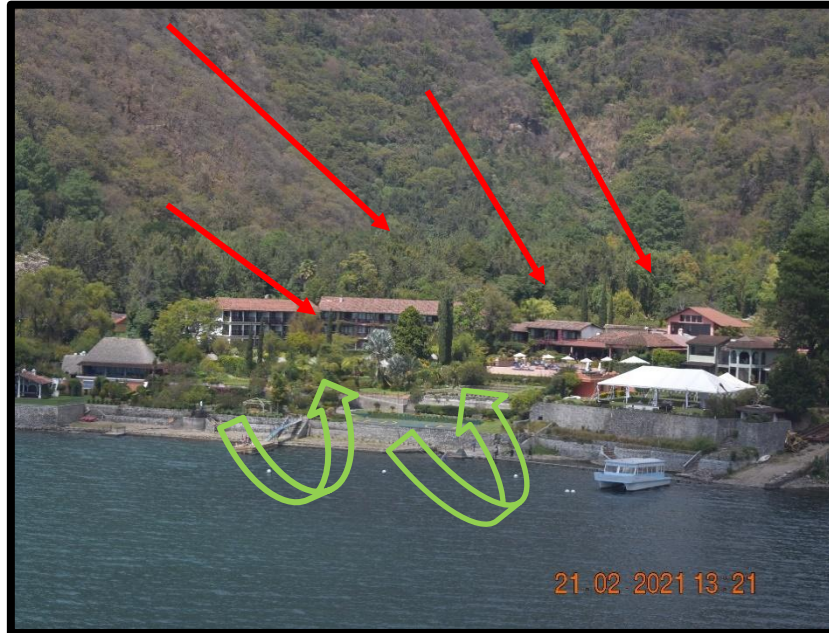
Fotografía No. 13
Trayectoria del viento en el área de sotavento.

Las condiciones meteorológicas se encontraban con visibilidad horizontal ilimitada, pocas nubes a 2,000.0' con condiciones favorables al vuelo, no así para el despegue por tener 10.0 kts del noreste (50°).

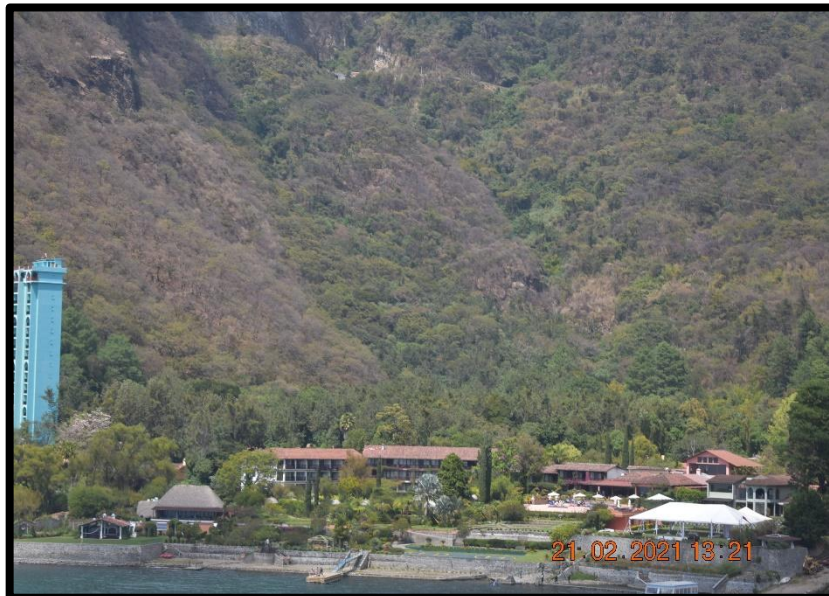
En los registros del departamento de Infraestructura Aeroportuaria, no figura que el helipuerto del cual despegó la aeronave tenga autorización para operar.

Fotografía No. 14
Vista del área privada del helipuerto.
