INFORME UNICO TG-ERC

Airbus Helicopter (Eurocopter) AS 350B3,
17 de marzo 2022.

Helipuerto del Edificio Reforma 10, ubicado
en la Avenida Reforma 9-55 zona 10, ciudad
capital de Guatemala

INFORME UNICO INCIDENTE HELICOPTERO, AIRBUS AS 350B3 MATRICULA TG-ERC

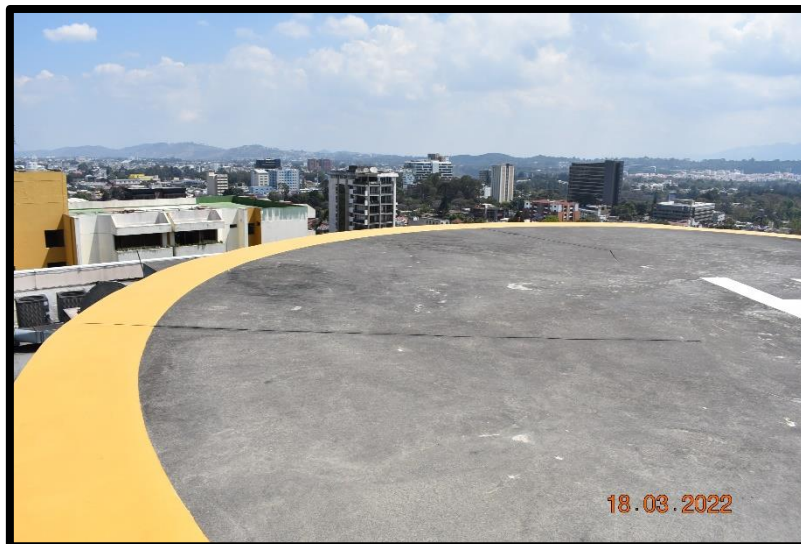
Fotografía No. 1
Vista del helipuerto ubicado en el Edificio Reforma.

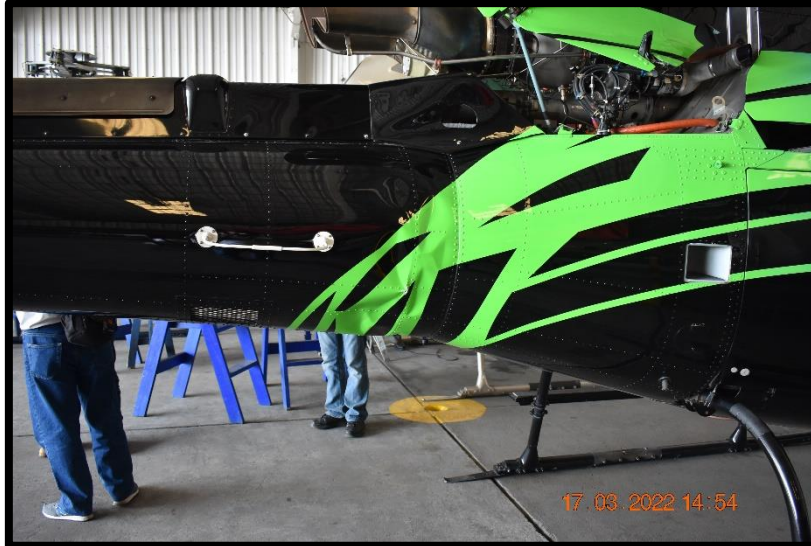
El piloto indico en su reporte no tener ningún tipo de inconveniente en su vuelo de traslado hacia el helipuerto R-10 localizado en el edificio Reforma zona 10 capital. Al efectuar la aproximación al helipuerto en dirección norte, el helicóptero se hundió repentinamente aterrizando más fuerte de lo normal, seguidamente desciende el pasajero, el helicóptero retoma el vuelo con dirección a la rampa de Airbus (Franconaves), donde al aterrizar efectúa una inspección de post-vuelo encontrando unas rugosidades en el área de adyacente (unión) a la base del botalón de cola con el fuselaje.

Fotografía No. 3
Vista de las rugosidades en el botalón de cola.

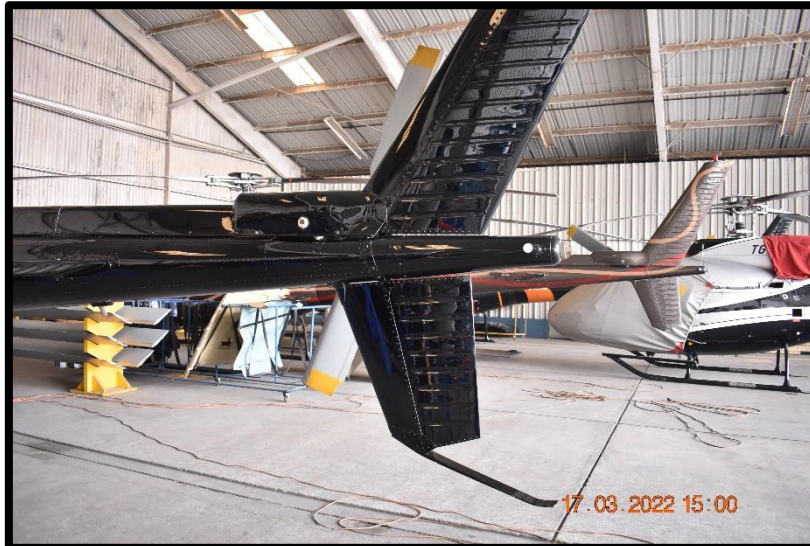
Fotografía No. 5
Vista del rotor de cola y patin.
