Unidad de Investigación de Accidentes e Incidentes Aéreos

Informe Final.

TG-AER.

CESSNA 172 N

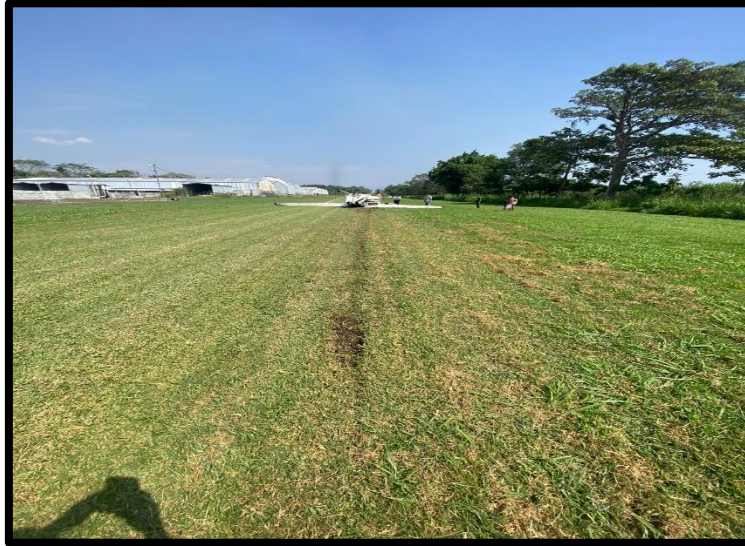
Fotografía No. 1

Pista de aterrizaje en la finca La Aguapa.

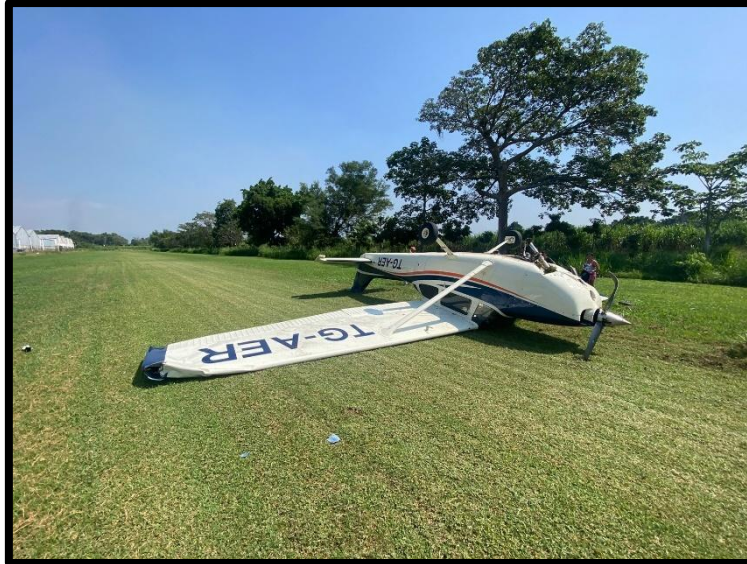
Por el tipo de accidente la aeronave quedó con daños severos al capotear sobre la pista.

Fotografía No. 3
Vista de la aeronave invertida.

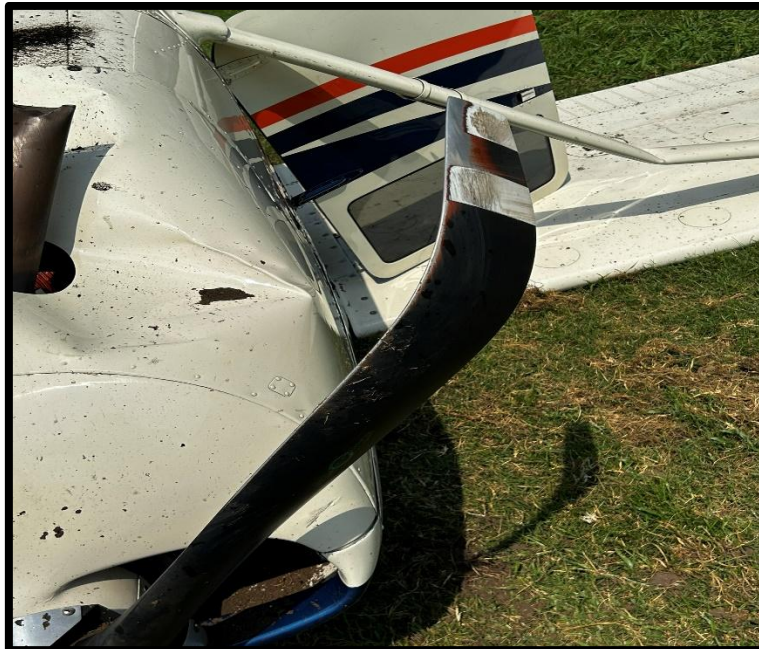
Hélice: Las dos palas dobladas debido al impacto.

Fotografía No. 4
Vista de la hélice y parte frontal de la aeronave dañada.

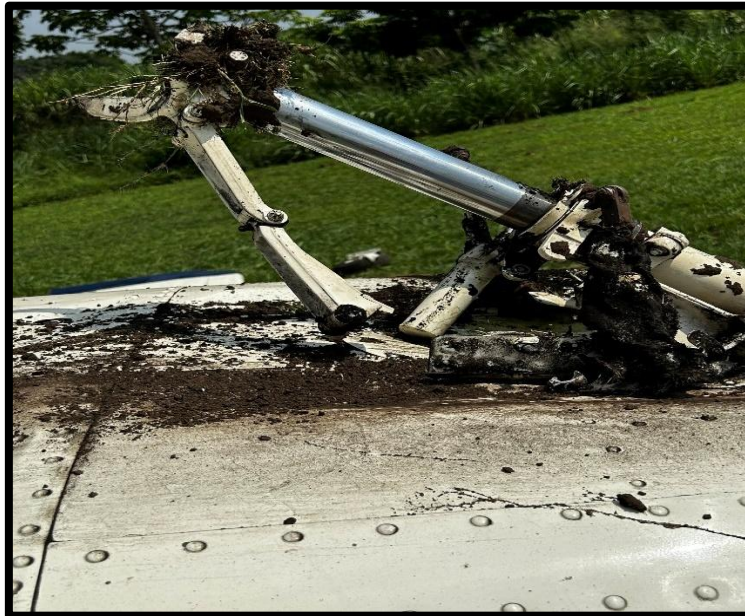
Fotografía No. 5

Vista de daños ocasionados al tren de nariz.

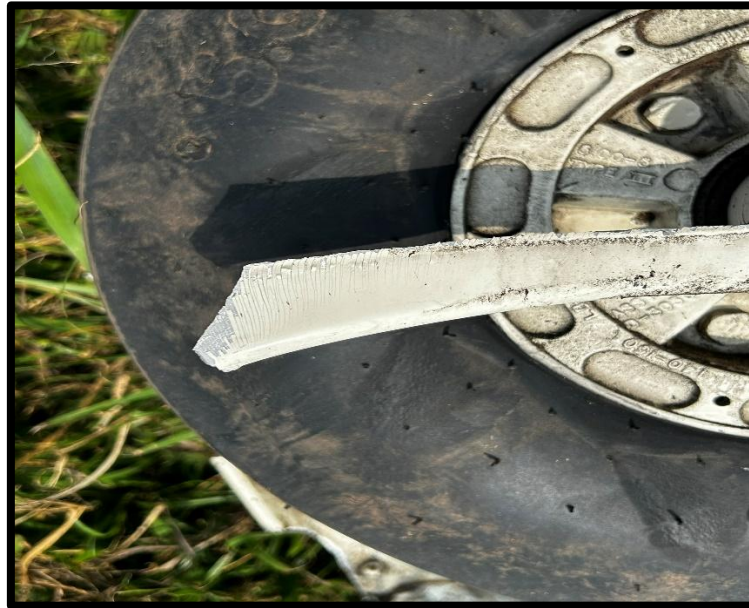
Fotografía No. 7
Vista de la tijera parte inferior rota que soporta la rueda de nariz.

La causa principal del accidente fue que, en el aterrizaje la aeronave impacta primero con el tren de nariz y esto provoca que se inicie un seguimiento de "saltos de conejo" sobre la pista, ocasionando la rotura del tren de nariz, pérdida de la consciencia situacional al ingresar a la pista en un ángulo de aproximación inadecuado para el procedimiento de aterrizaje.

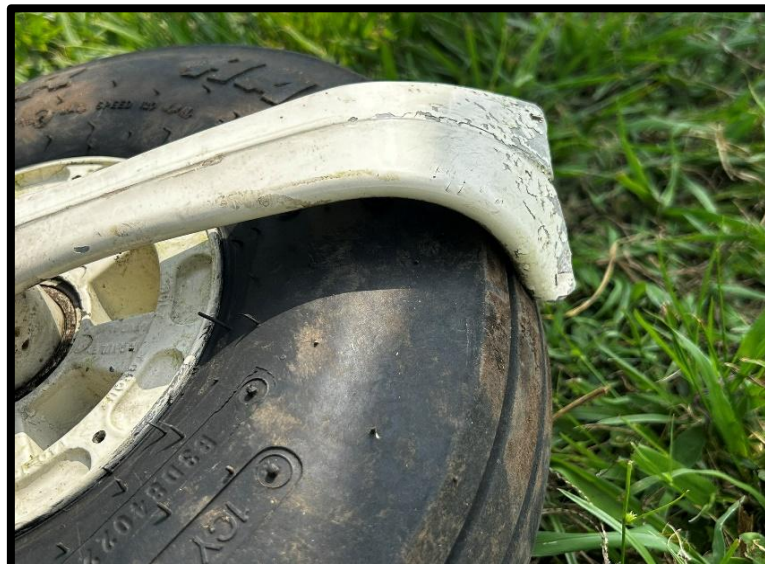
Fotografía No. 8
Vista de la tijera parte superior rota que soporta la rueda de nariz.

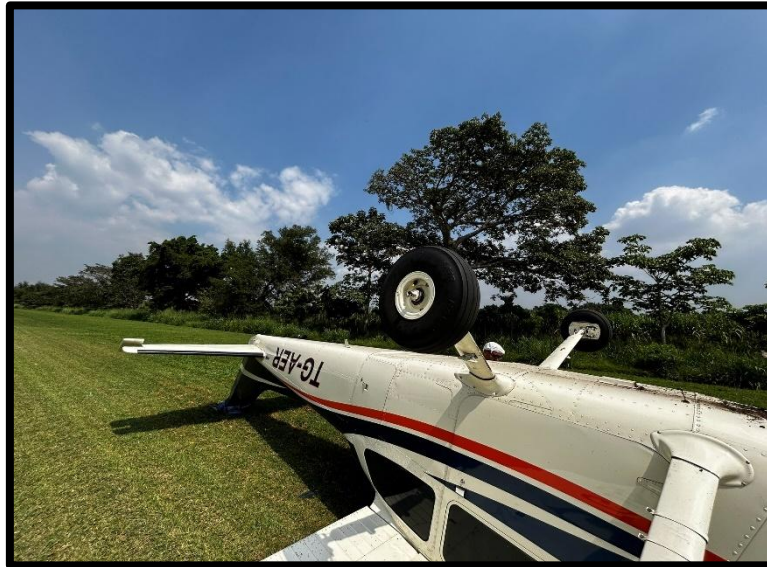
Fotografía No. 9
Vista del lado izquierdo de la aeronave.

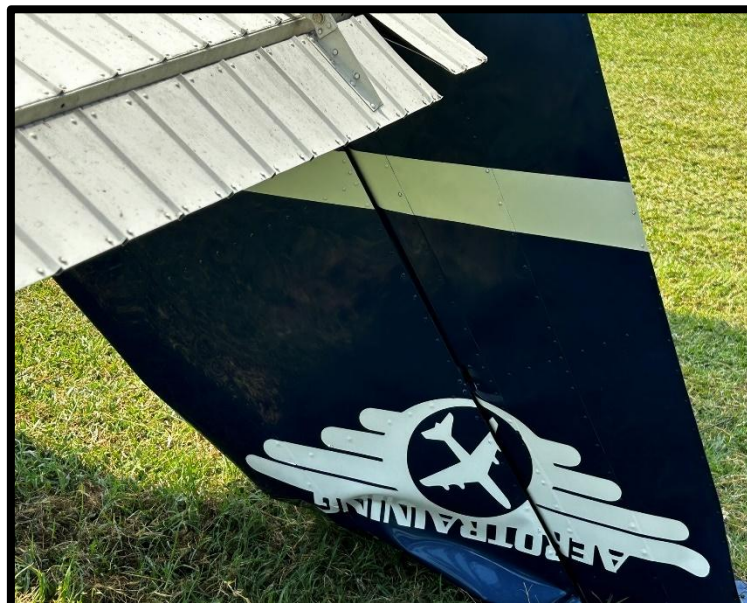
Fotografía No. 10
Vista del daño al estabilizador vertical.

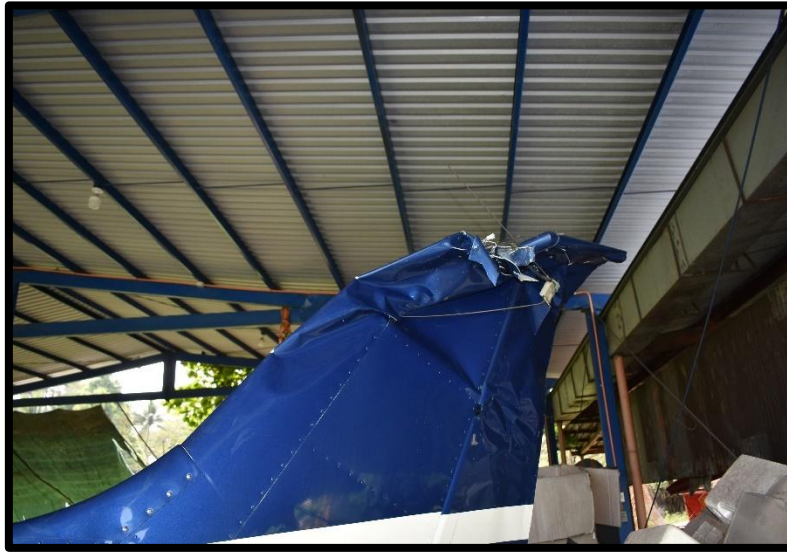
Fotografía No. 11
Vista del daño en el estabilizador vertical de cola.

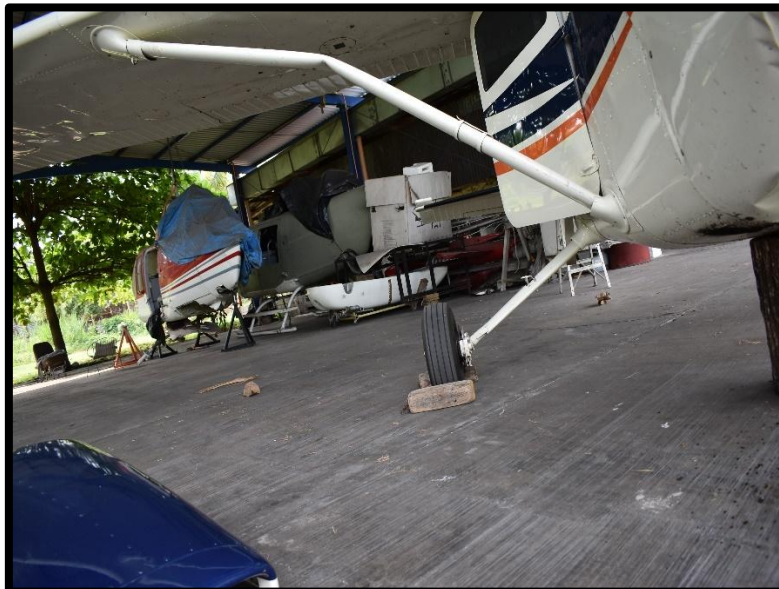
Fotografía No. 12
Vista del tensor del ala derecha dañado.

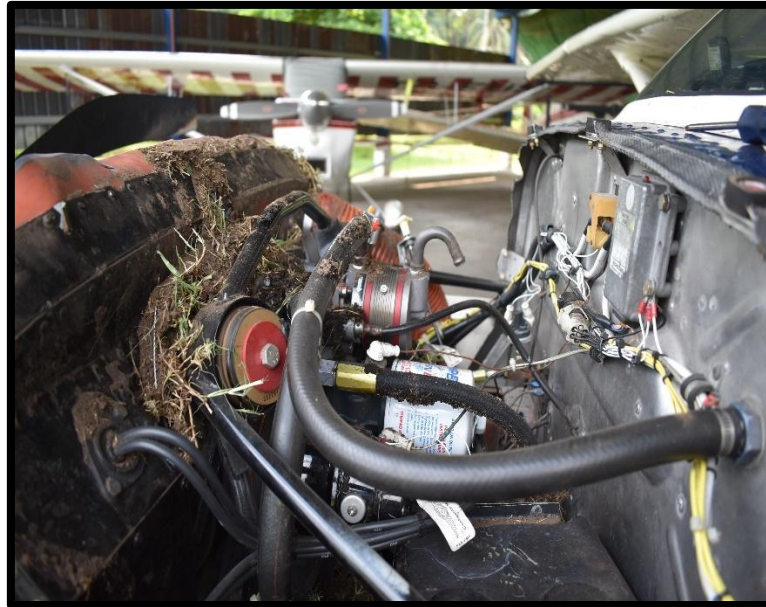
Fotografía No. 13

Motor: Posibles daños por impacto de las aspas de la hélice en el suelo.

Vista de los daños en el motor al quedar invertida la aeronave.
