Unidad de Investigación de Accidentes

A-05-2025.

Informe Final.

CESSNA AIRCRAFT COMPANY, MODELO 172RG.

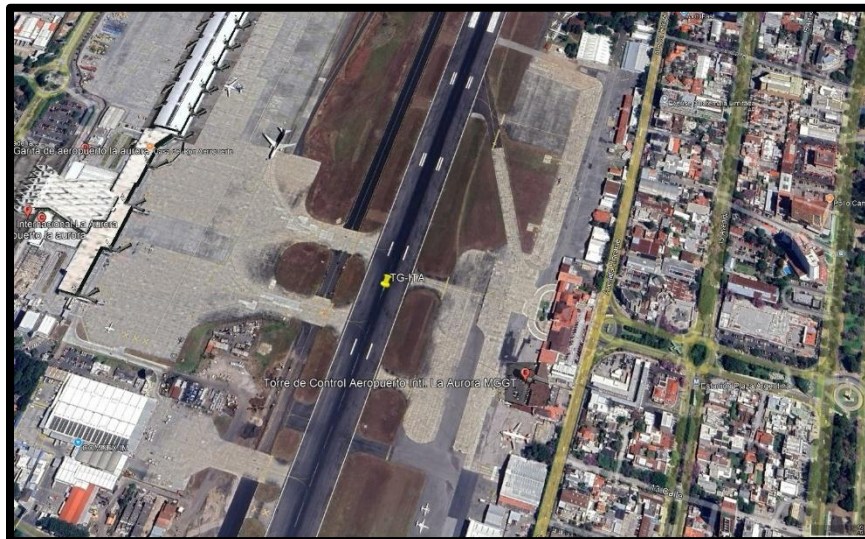
Fotografía No. 1

Vista de la pista del Aeropuerto Internacional "La Aurora",

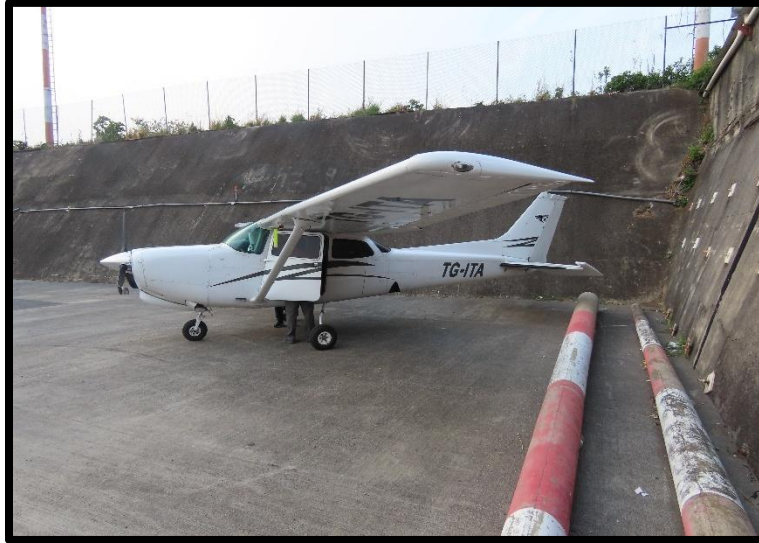
Debido al deslizamiento sobre la pista sin el tren extendido, la aeronave resultó con daños en la parte inferior del fuselaje y en las palas de la hélice al impactar sobre la superficie de la pista.

Fotografía No. 3
Vista lateral izquierda de la aeronave.

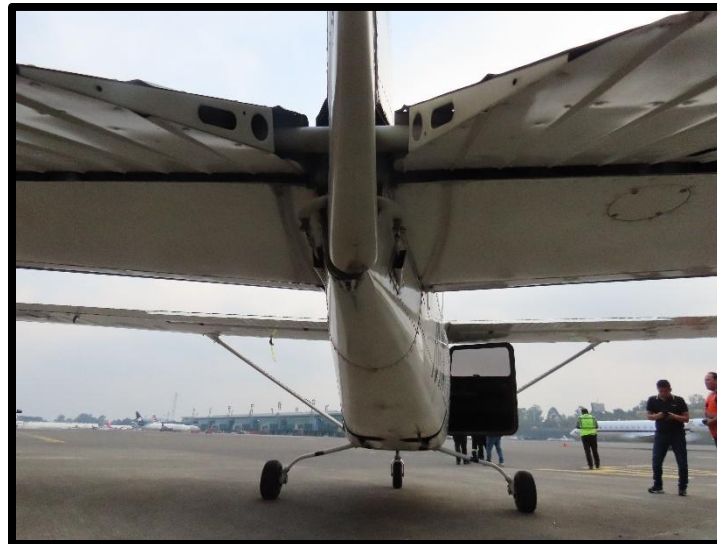
Fotografía No. 4
Vista posterior de la aeronave.

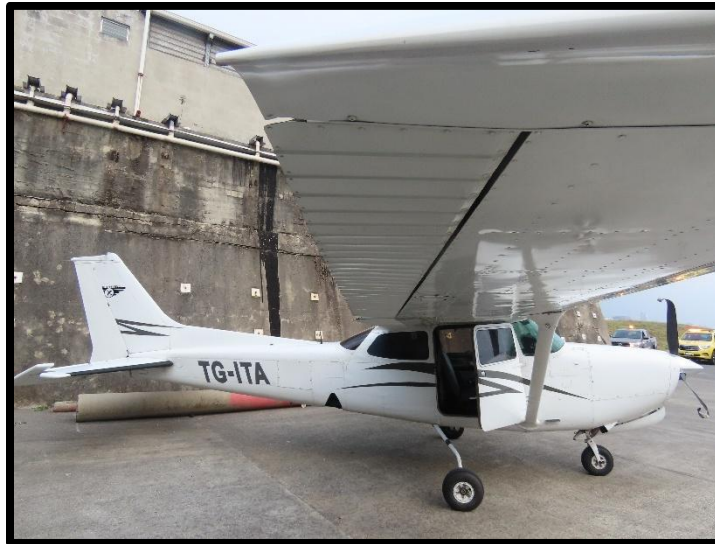
Fotografía No. 5
Vista lateral derecha de la aeronave.

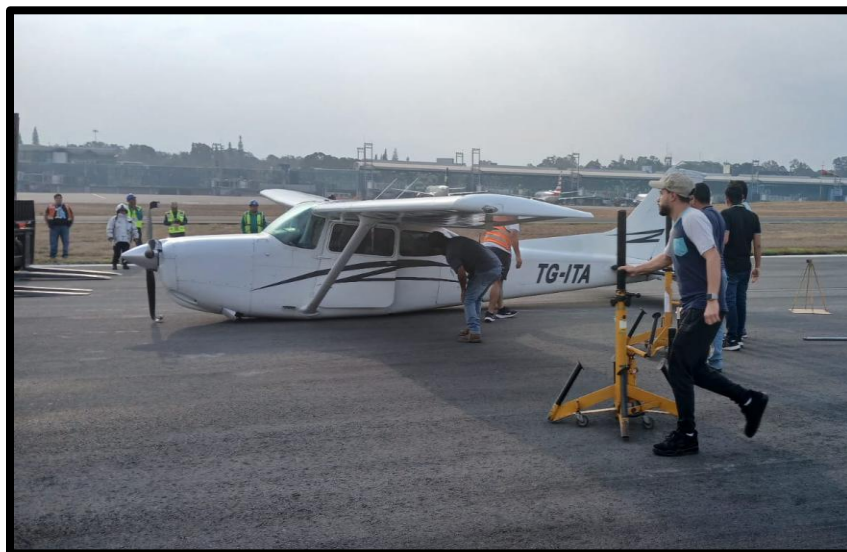
Fotografía No. 6
Vista de la aeronave sin el tren de aterrizaje sobre la pista
del Aeropuerto Internacional "La Aurora".

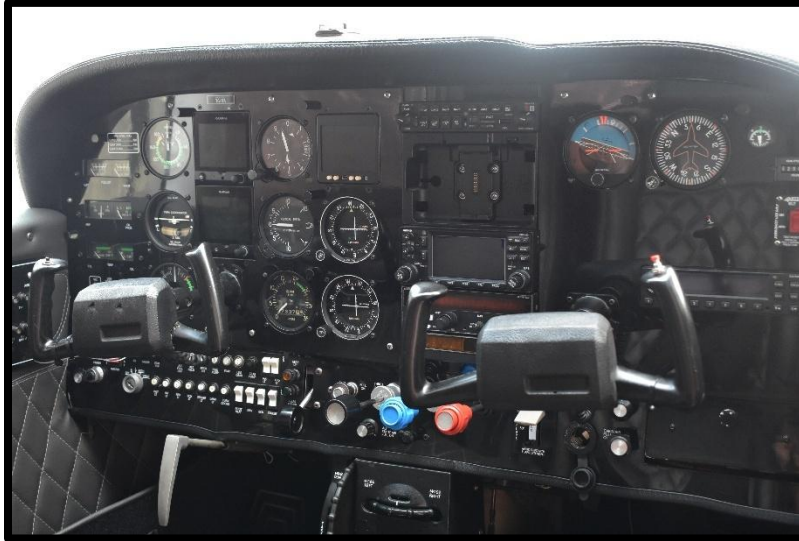
Fotografía No. 7
Vista de la cabina de mando de la aeronave.

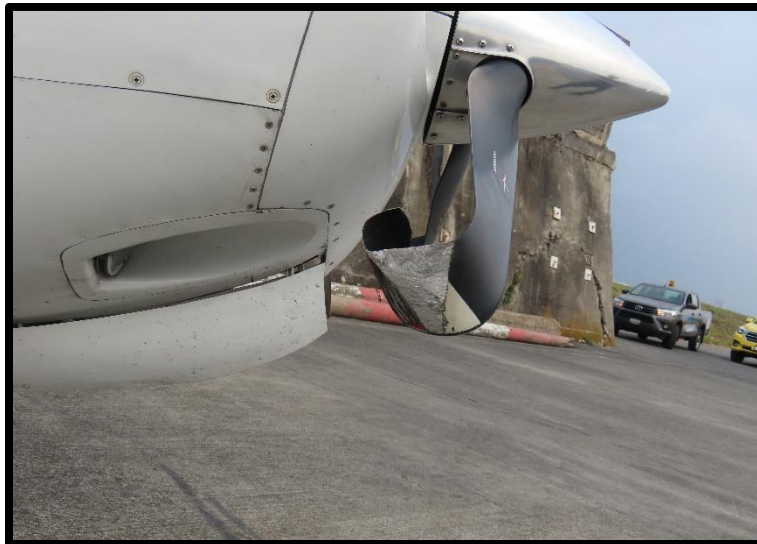
La aeronave al momento de aterrizar se deslizó sobre la pista sin el tren de aterrizaje extendido, lo que provocó daños menores en la parte inferior del fuselaje y daños severos en las aspas de la hélice.

Fotografía No. 8
Vista de los daños en las palas de la hélice de la aeronave.

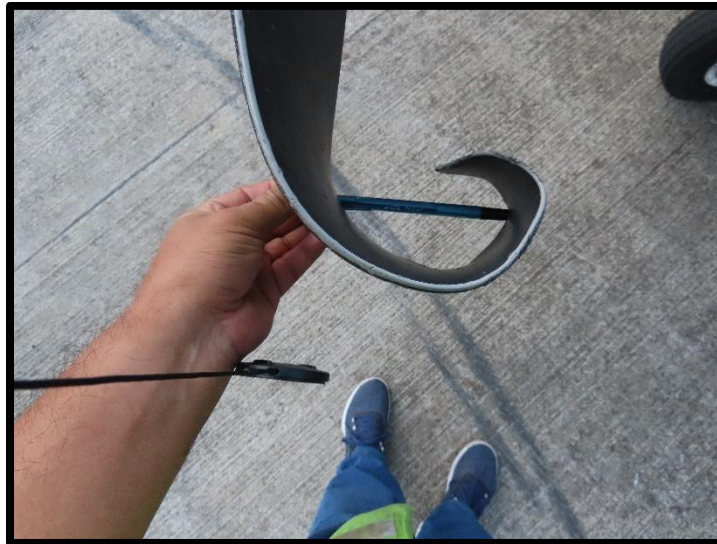
Fotografía No. 9
Vista de la curvatura en las palas de la hélice de la aeronave,
posterior al accidente.

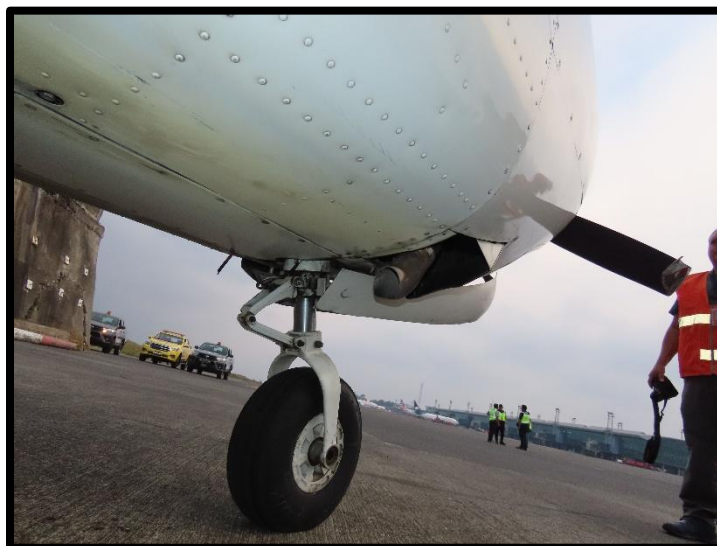
Fotografía No. 10
Vista del tren de nariz de la aeronave.

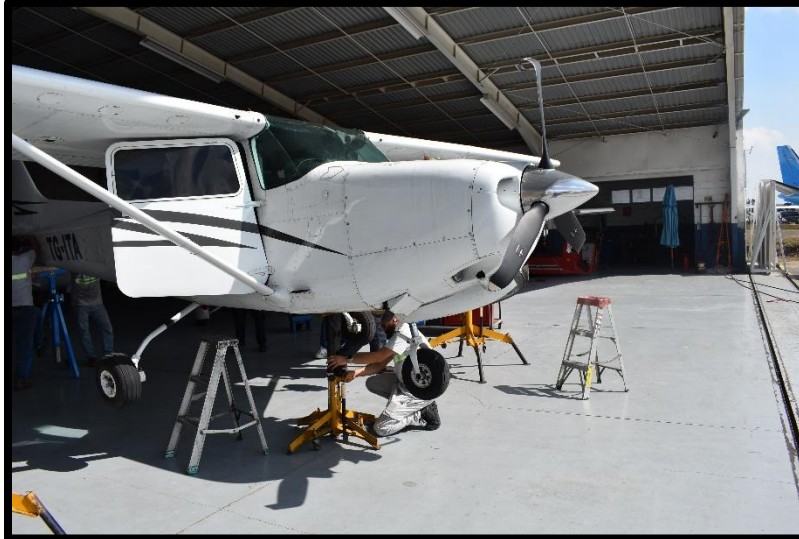
Fotografía No. 11
Prueba de funcionalidad del tren retráctil.

Durante el proceso de inspección, se verificó el funcionamiento de control de los sistemas, no se reportaron fallas en los sistemas de la aeronave, por lo que se descarta la mal función de los mismos. En una Organización de Mantenimiento Aprobada (OMA), se realizaron las pruebas de retracción del tren de aterrizaje 3 veces (ciclos de funcionamiento), estando en condiciones normales de operación.
