## INFORME UNICO TG-HCC PELIGRO AVIAR POR IMPACTO DE AVE

UNIDAD DE INVESTIGACIÓN DE ACCIDENTES E INCIDENTES AÉREOS

Dirección General de Aeronáutica Civil de  
Guatemala

**INFORME ÚNICO  
PELIGRO AVIAR POR IMPACTO DE AVE  
AERONAVE CESSNA T206H  
MATRICULA TG-HCC**

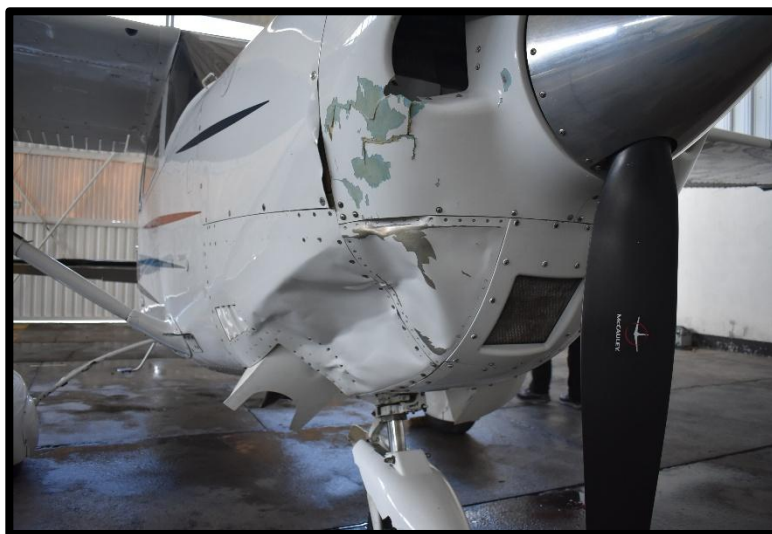
**Fotografía No. 4**  
Daño al Cowling del motor superior e inferior, lado derecho de la aeronave.

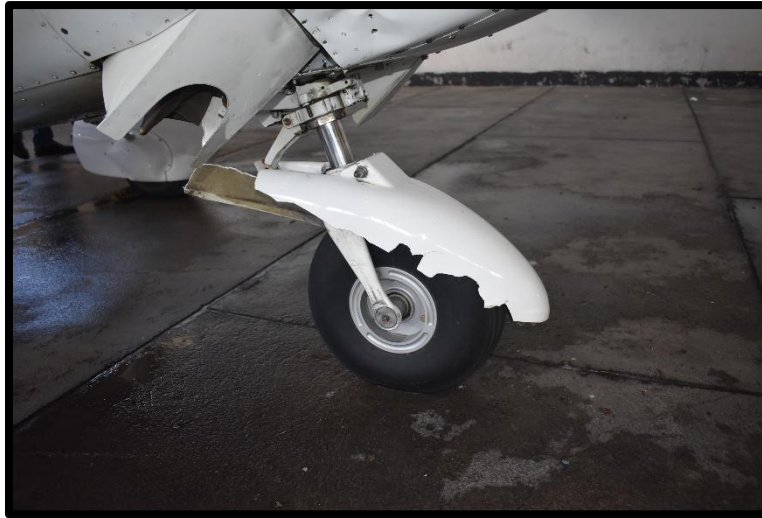
Daños al protector del tren de nariz de la aeronave.

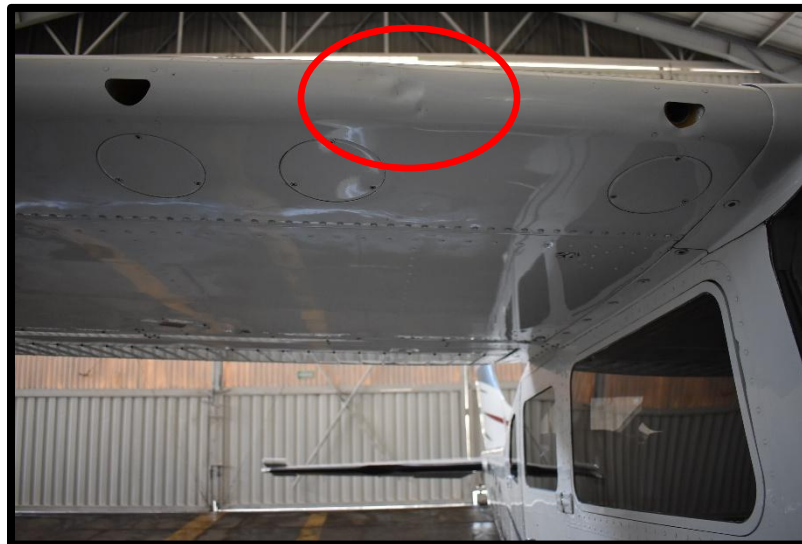
Vista del daño ocasionado por el ave.

La presencia de aves, (Ave Aura) comúnmente llamado zopilotes, estos se encuentran en el área de vertederos de desechos, debido a que se sienten atraídas por los desechos orgánicos (basura) y animales en estado de descomposición, vuelan en parvadas (grupos) alrededor de dichos lugares o a altas altitudes aumentando el riesgo de colisionar con las aeronaves en fases de despegue, en vuelo nivelado o aterrizando.

Fomentar y concientizar la colaboración con las autoridades locales para buscar soluciones, como la dispersión repulsión, hostigamiento y remoción de aves y además la gestión de vertederos y la reducción de población de aves y así máxima la seguridad operación en vuelo.

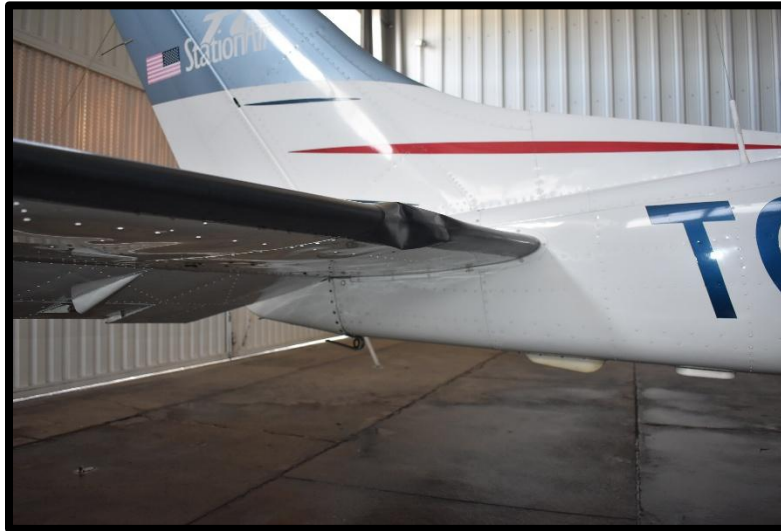
Daños al estabilizador horizontal lado derecho de la aeronave.
