INFORME UNICO TG-MSA MAL FUNCIÓN

FECHA ENTREGA	ELABORADO POR
02 DE JUNIO 2025	UNIDAD DE INVESTIGACIÓN DE ACCIDENTES E INCIDENTES AÉREOS
DIRIGIDO A	ELABORADO POR
PUBLICO EN GENERAL	Dirección General de Aeronáutica Civil de Guatemala

**INFORME UNICO
AERONAVE CESSNA AIRCRAFT COMPANY
MATRICULA TG-MSA**

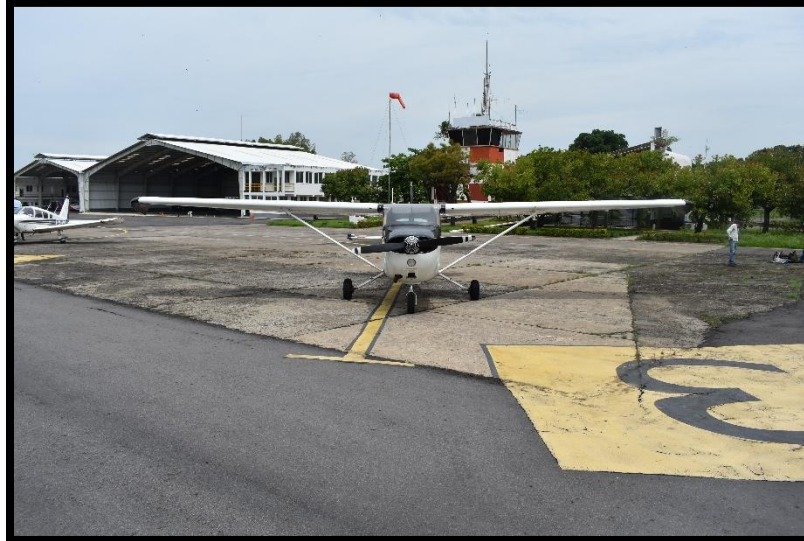
Fotografía No. 1
Vista frontal de la aeronave.

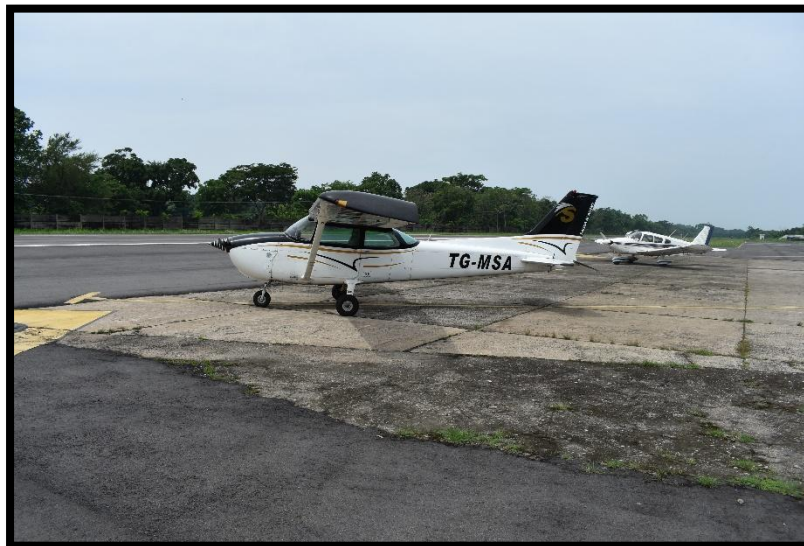
Fotografía No. 2
Vista lateral izquierdo de la aeronave.

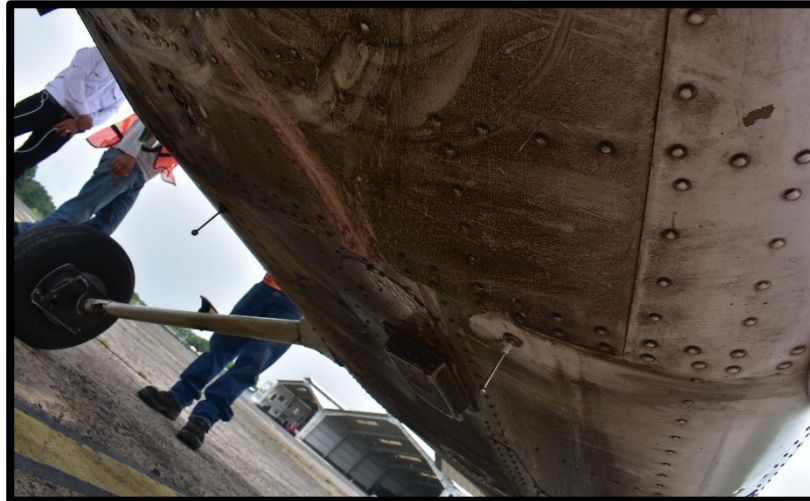
Fotografía No. 3.

La aeronave posterior a la inspección no se observó daños visibles en el fuselaje, motor y hélice, únicamente se observó fuga de fluido hidráulico en la parte inferior del fuselaje de la aeronave, por lo que este suceso es tipificado como mal-funcionamiento defectos y otros sucesos (RAC 21.003).

Vista parte inferior del motor de la fuga de hidráulico.

La aeronave se salió de la pista a baja velocidad a causa de la falla en el sistema de frenos del tren de aterrizaje (“mal funcionamiento”), cuando los frenos no presentan la presión hidráulica adecuada o sin presentar una pérdida total de eficiencia, esto se debió a una fuga de hidráulico por desgaste excesivo, daño o malfuncionamiento de componentes internos y la capacidad de detener la aeronave durante el aterrizaje.

Durante la inspección previo al vuelo, se debería observar entre otras cosas, la no presencia de fluidos en la estructura, componentes principales, superficies de vuelo o áreas de la aeronave que puedan ser motivo de duda para la tripulación sobre la aeronavegabilidad, si se observa este tipo de suceso debería ser reportado a la Organización de Mantenimiento Aprobada, para su evaluación técnica.

A todos los propietarios, escuelas aeronáuticas, y Organizaciones de Mantenimiento Aprobadas (OMA), es necesario la implementación de un programa de mantenimiento aprobado por la DGAC para todas las aeronaves de tipo y modelo que son utilizadas para operación de instrucción, en donde estén contempladas la realización de inspecciones diarias, rutinarias en lo referente a los chequeos de trenes de aterrizaje y pruebas funcionales de los sistemas de la aeronave.

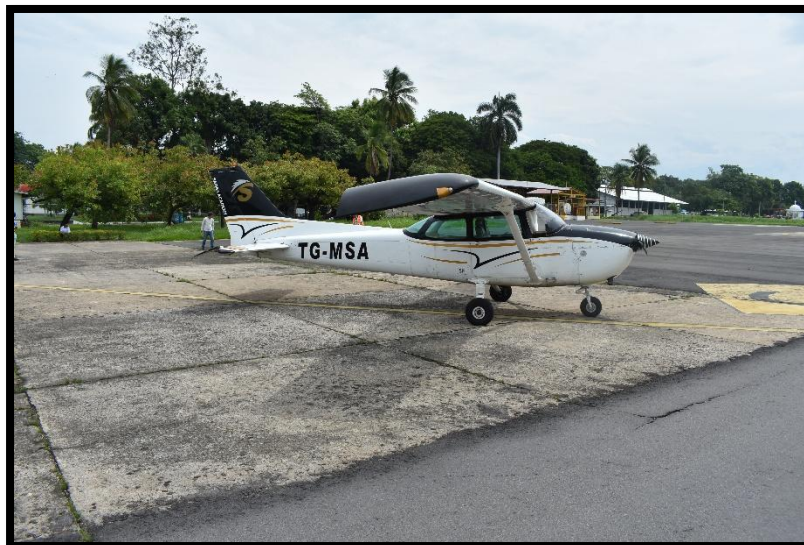
Fotografía No. 4

Vista lateral derecha de la aeronave.

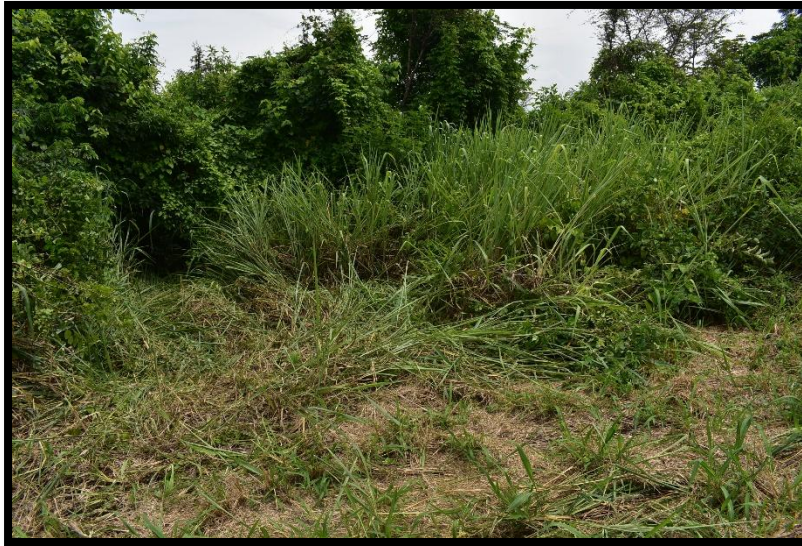
Fotografía No. 5

Lugar de arbustos donde quedo la aeronave.

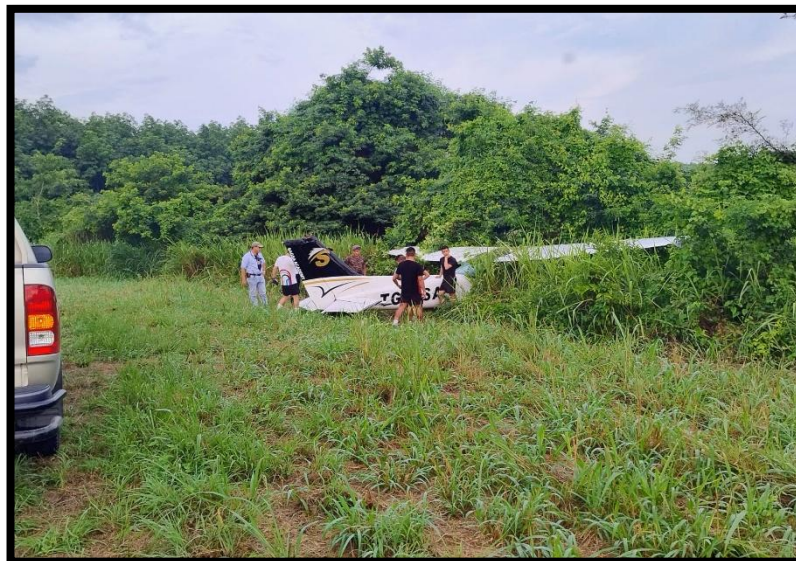
Fotografía No. 6

Vista donde quedo la aeronave.
