SVIA-04-2012 ACCIDENTE BELL HELICOPTER 206L III MATRÍCULA TG-BGM, 15/04/2012

DATOS DEL HELICÓPTERO

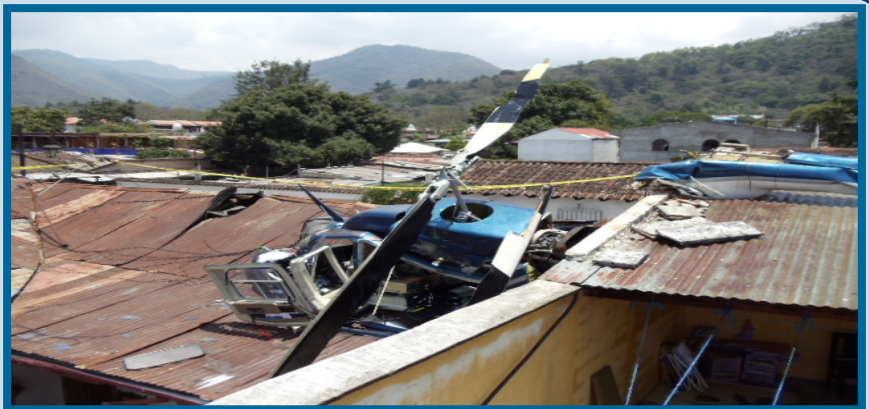
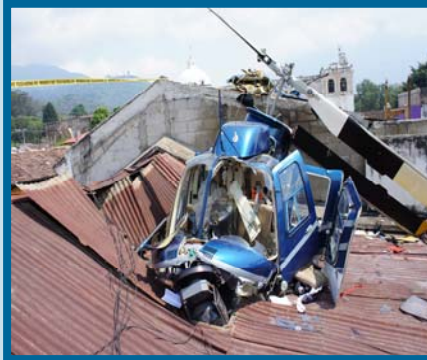
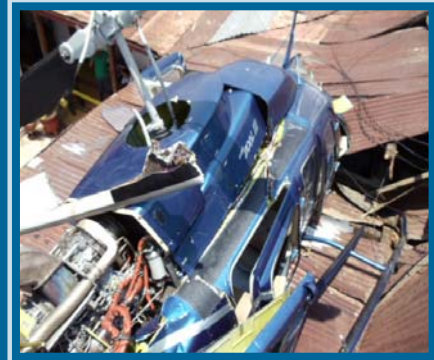
- El vuelo a baja altura y poca velocidad aumentó el riesgo de la pérdida de efectividad del rotor de cola y la demanda de potencia del helicóptero para mantener un vuelo lento.
- La presencia de aves e impacto contra la aeronave afecta las maniobras de vuelo normal, la paloma de castilla no tiene una masa corporal que incida al impactar contra el rotor de cola de un helicóptero, pero puede colaborar en la pérdida de efectividad de rotor de cola provocando la pérdida de control.

- Efectuar vuelos sobre los límites descritos en los manuales y regulaciones de Aviación Civil, contemplando la altura de seguridad para prever cualquier falla operacional o técnica que se presente en vuelo y efectuar un aterrizaje seguro por cualquier emergencia.
- Implementar un programa de prevención bajo sistema de SSP (STATE SAFETY PROGRAM), ya que las condiciones donde la altura por densidad y el peso, resulta un factor de riesgo para las operaciones aéreas en helicópteros.
