BOLETIN INFORMATIVO DE SEGURIDAD DE VUELO

SVIA-04-2012 ACCIDENTE BELL HELICOPTER 206L III MATRÍCULA TG-BGM, 15/04/2012

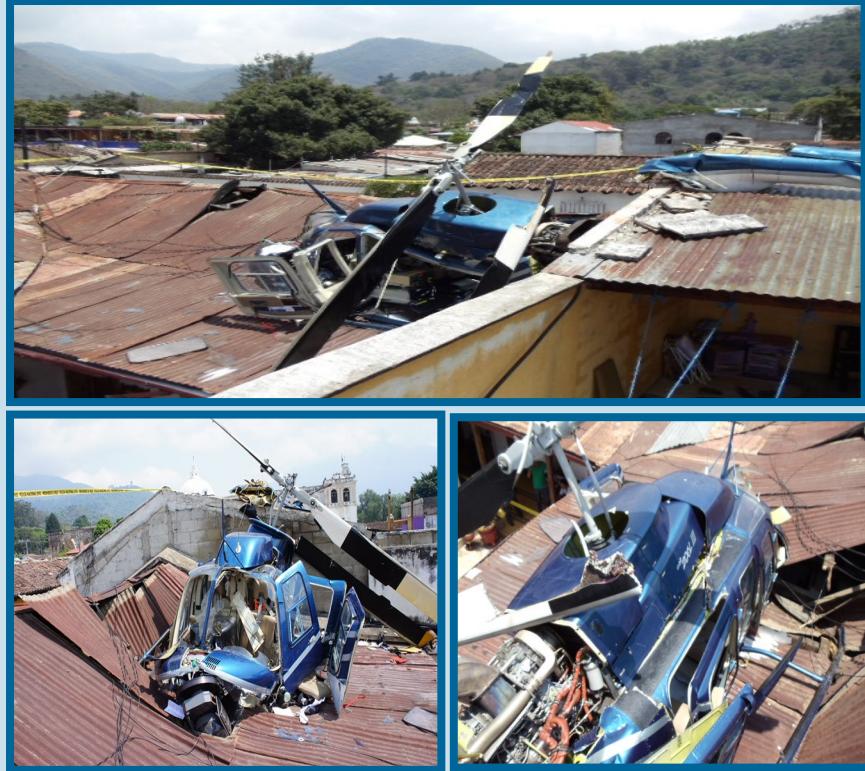
El proceso de investigación del accidente, fue realizado por el Departamento de Seguridad de Vuelo e Investigación de Accidentes de la Dirección General de Aeronáutica Civil de Guatemala

- Efectuar vuelos sobre los límites descritos en los manuales y regulaciones de Aviación Civil, contemplando la altura de seguridad para prever cualquier falla operacional o técnica que se presente en vuelo y efectuar un aterrizaje seguro por cualquier emergencia.
- Implementar un programa de prevención bajo sistema de SSP (STATE SAFETY PROGRAM), ya que las condiciones donde la altura por densidad y el peso, resulta un factor de riesgo para las operaciones aéreas en helicópteros.
