Reporte No.:	SVIA-11-2011.
Título:	Informe Final.
Matricula:	TG-RDD.

Bell Helicopters Textron, Bell 206B

18 de noviembre 2011.

Finca Santa Sofía Obero, Departamento de Escuintla, Guatemala.

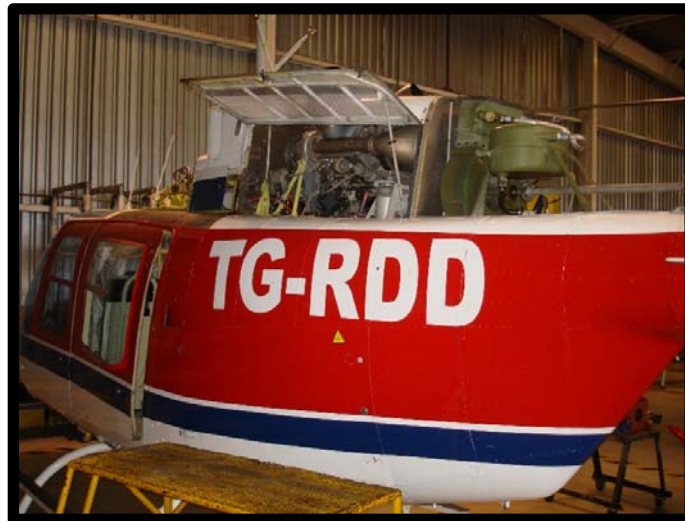
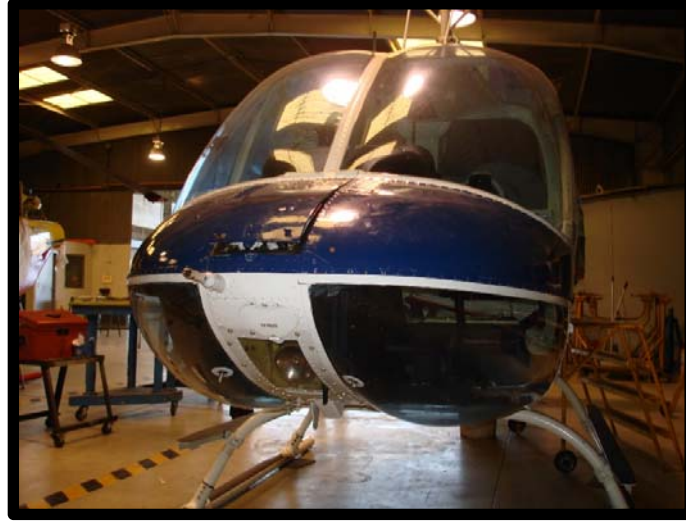
Helicóptero en el Hangar

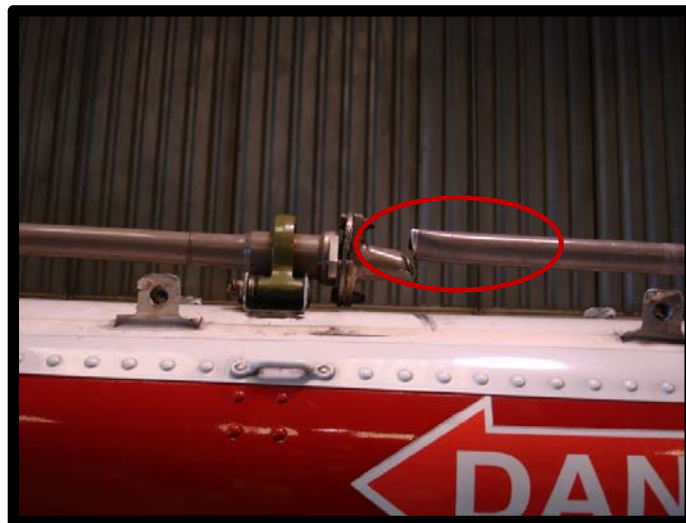
Fotografía No. 3

El helicóptero presenta daños en la parte posterior (botalón) del fuselaje, dañando el cobertor y rompiendo el eje de transmisión del Rotor de Cola.

Eje de Transmisión del Rotor de Cola, quebrado.

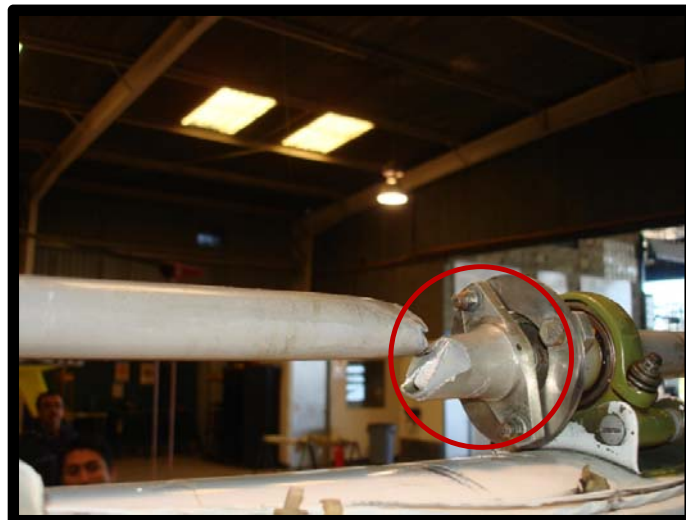
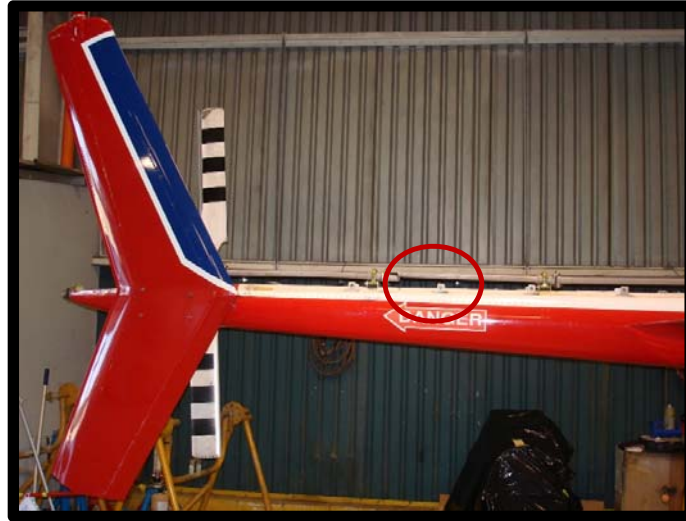
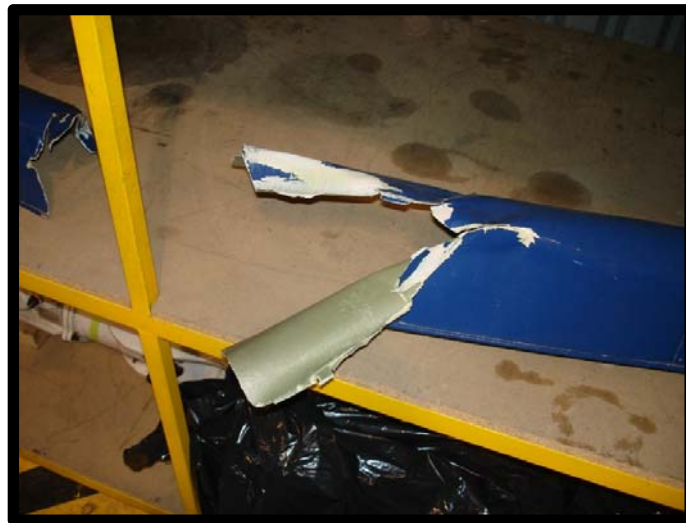
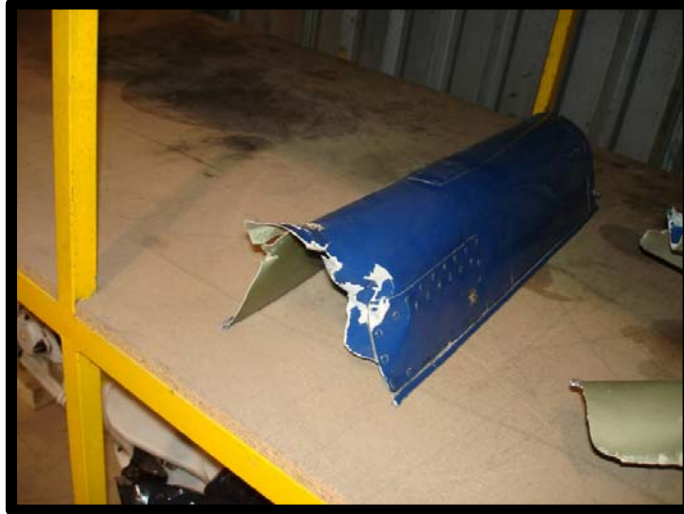
Cobertor de Eje de Rotor de Cola roto

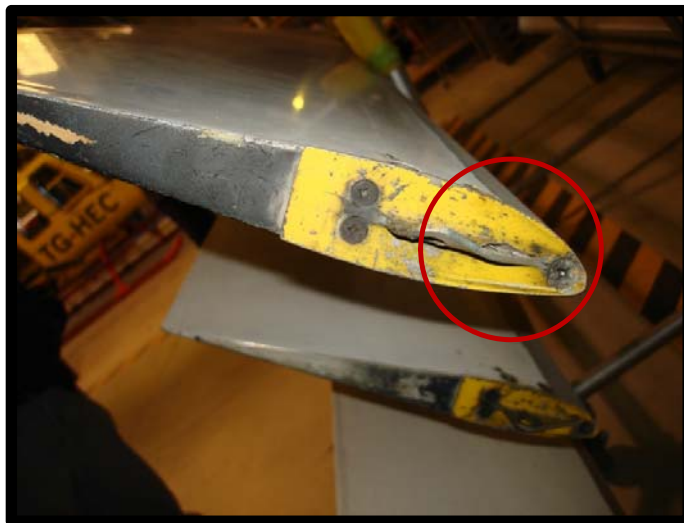
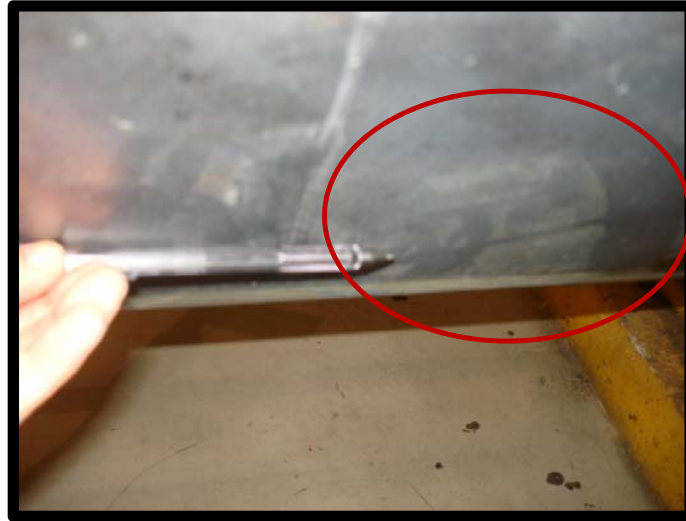
Fotografía No. 9

Golpes encontrados en las aspas del Rotor Principal.

Las palas del Rotor Principal manifestaban daños provocados por el impacto, al hacer contacto con el Eje Propulsor del Rotor de Cola.

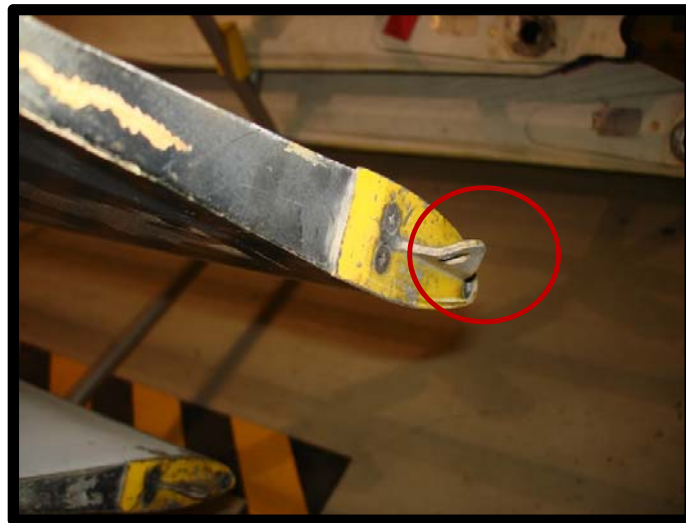
Fotografía No. 11

Daño en el borde de ataque del aspa.
